福島第二原子力発電所の現況（2019年3月7日）

当所1号機における使用済燃料集合体の点検について

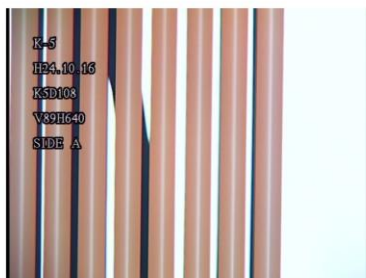
2012年10月に柏崎刈羽原子力発電所5号機において、使用済燃料集合体のウォータ・ロッド*に曲がりが確認されたことを受けて、当所においても、2013年3月に4号機、2015年3月に2号機でそれぞれ35体ずつの使用済燃料集合体の外観点検を実施し、ウォータ・ロッドの曲がりなどの異常はないことを確認しました。

柏崎刈羽原子力発電所5号機で曲がり確認された燃料集合体のウォータ・ロッドの状況
