# 福島第二原子力発電所の現況（2019年3月25日）

## 当所1号機における使用済燃料集合体の点検結果について

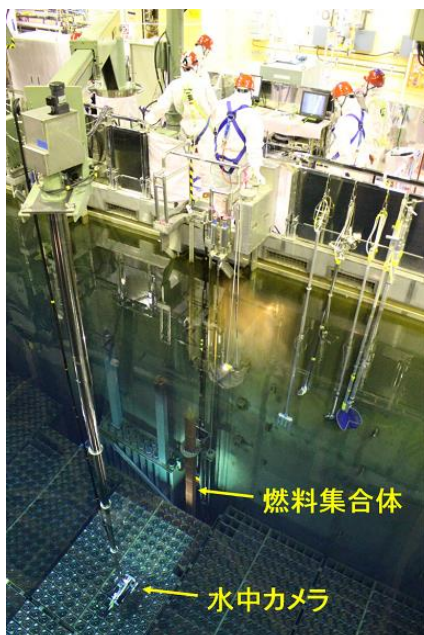
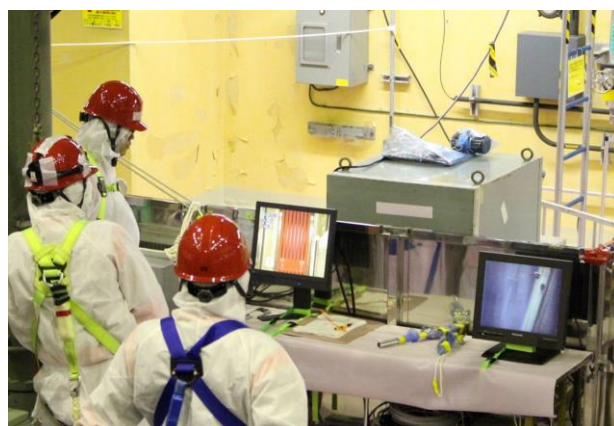
当所1号機における使用済燃料集合体の外観点検については、3月25日までに、予定されていた35体の点検が完了し、ウォータ・ロッドの曲がりなどの異常がないことを確認しました。

水中カメラで撮影した燃料集合体の状態をモニターで確認
