# 福島第二原子力発電所の現況

## 当所 1 号機および 3 号機における燃料集合体チャンネルボックス上部の点検完了について

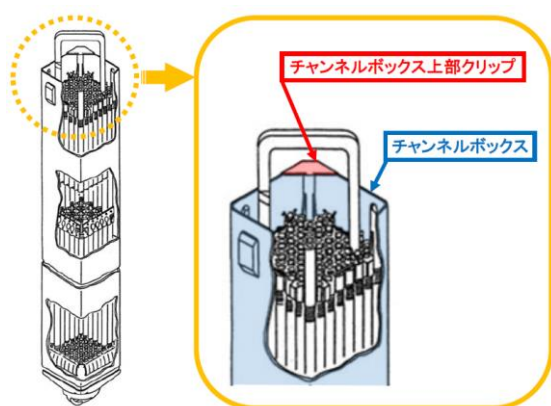
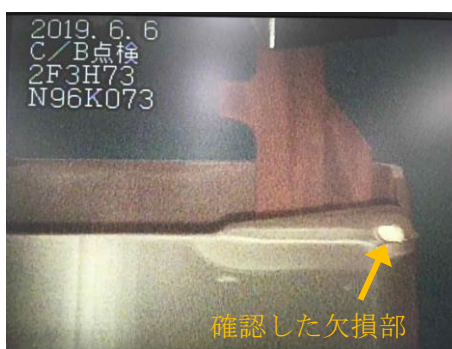
○クリップ部の概略図と点検結果（写真）

点検の結果、1 号機で 3 本、3 号機で 22 本の燃料集合体チャンネルボックス上部クリップ\*<sup>2</sup> の一部に欠損があることを確認しましたが、いずれもチャンネルボックスの機能に影響をあたえるものではありませんでした。

(写真は 3 号機)
