# 福島第二原子力発電所の現況（2019年12月25日掲載）

## 1～4号機の不適切なケーブル敷設に関する自主管理分の是正完了について

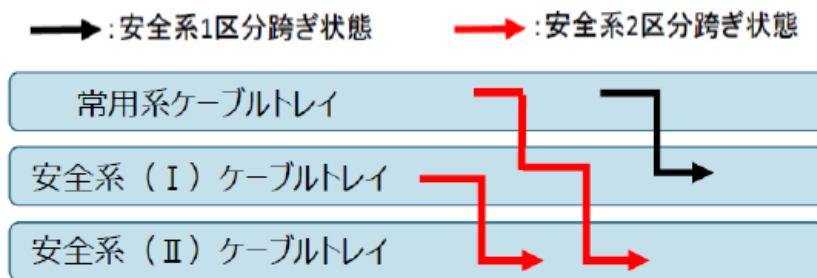
\*2 ケーブル跨ぎの概念について

安全系区分が異なるケーブルトレイは分離距離の確保により「火災の影響軽減」が講じられています。したがって1区分跨ぎについては、複数の安全系区分が同時に機能喪失することはありません。
