平成 19 年 2 月 21 日

1 号機原子炉建屋室内におけるダスト放射線モニタ指示値の変動の  
調査結果について

東京電力株式会社  
福島第二原子力発電所

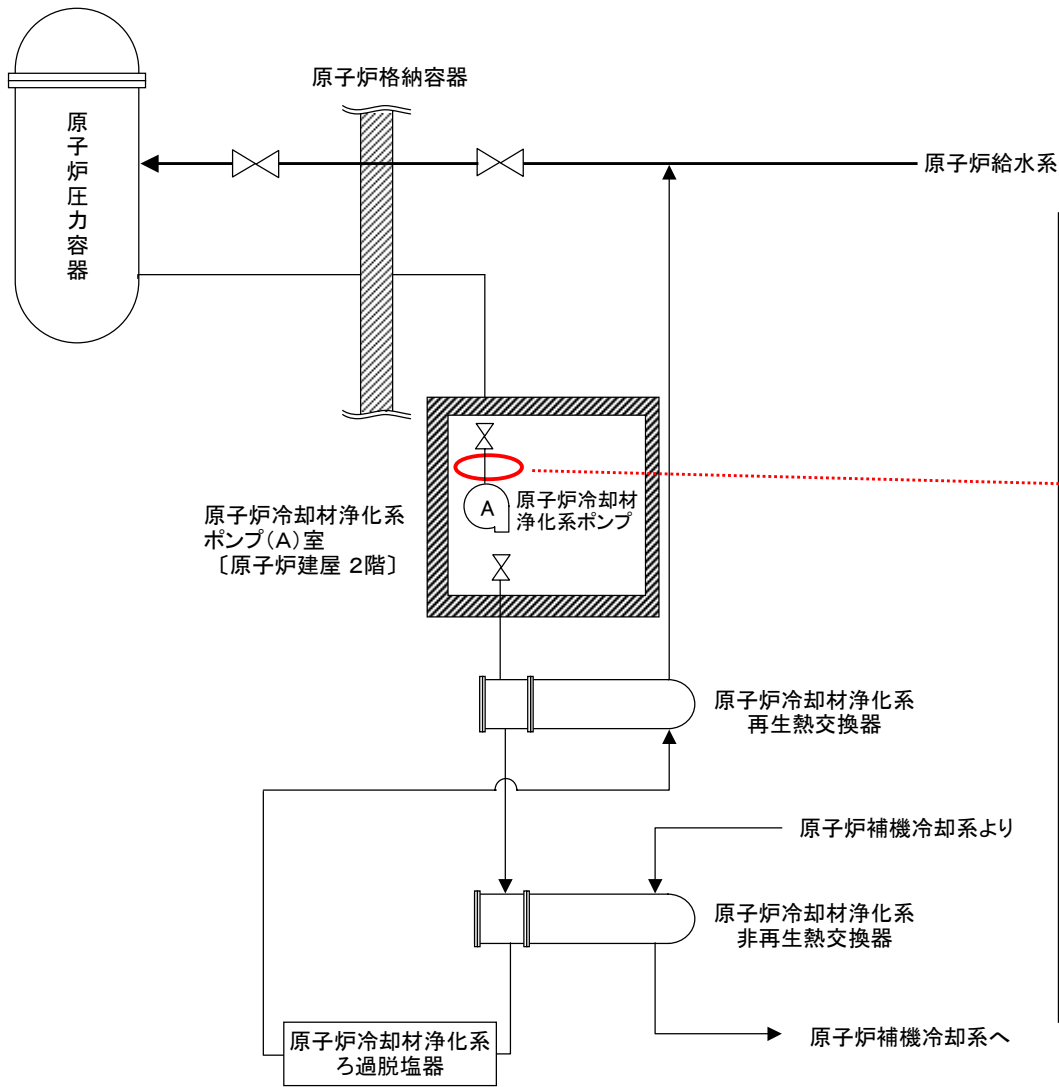
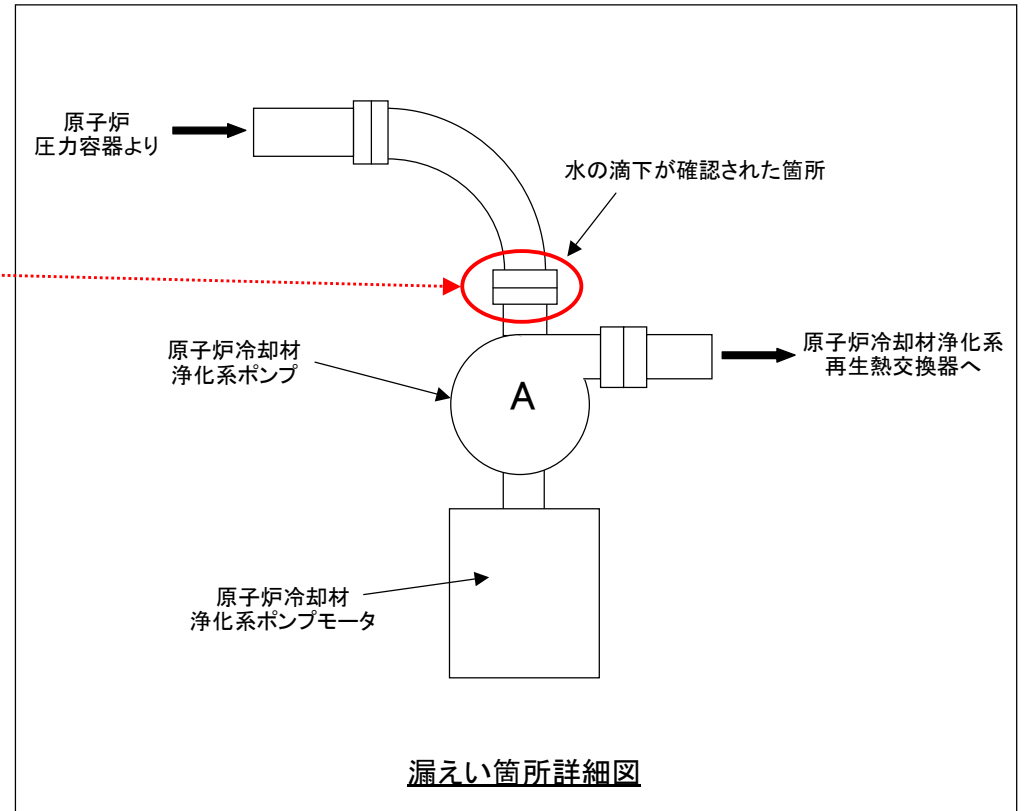
1号機 原子炉冷却材浄化系 概略図

- ・ 当該ポンプ (A) の入口配管接続部に使用しているガスケットに水の漏れた痕 (スジ状) が 1 箇所確認されたこと。
- ・ 当該ガスケットは最近の事例ならびにガスケットメーカーでの試験結果から、高温環境下での長期使用により耐久性が低下したと推測されること。
- ・ 当該ガスケットには水の漏れた箇所を含む外周部の一部にめくれが確認されたこと。

当該ポンプ (A) の入口配管接続部から水の滴下が発生した原因は、当該ガスケットが、高温環境下での長期使用により耐久性が低下して面圧が低くなっていたことから、ガスケットのめくれ部の一部より水が漏えいしたことによるものと推定しました。

対策として、当該ガスケットを、高温環境下の耐久性に優れ、めくれの影響を受けにくい材質\*<sup>6</sup> のガスケットに交換しました。その後、当該ポンプ (A) を運転したところ、水の滴下がないことおよびダスト放射線モニタの指示値が通常値の範囲であることを確認しました。

なお、同材質のガスケットを使用している原子炉冷却材浄化系ポンプ (B) についても同様の対策を行います。
