平成 19 年 11 月 30 日

1 号機における運転上の制限逸脱ならびに復帰の調査結果について

東京電力株式会社
福島第二原子力発電所

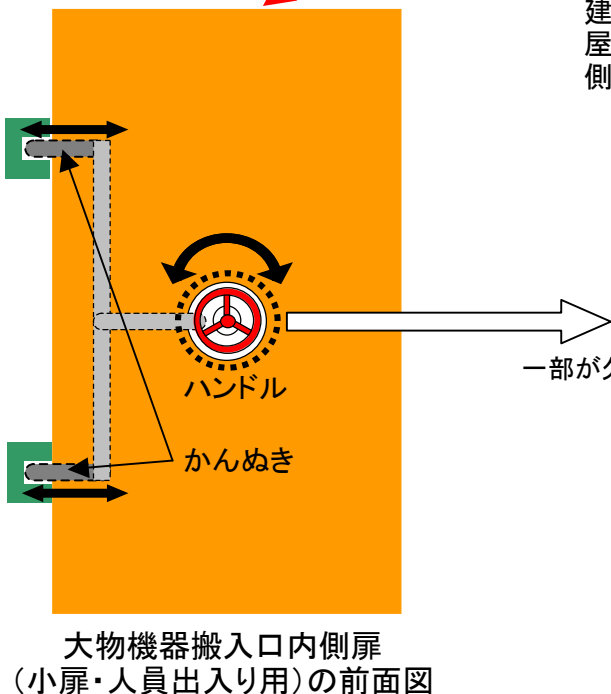
以上のことから、両扉が同時に開いた原因は、当該ピンの一部が欠けて内側扉の歯車に挟まり、外側扉が開いている場合でも、2 つの歯車が離れずに噛み合ったままとなったことから、内側扉を開けることができる状態になっていたものと推定いたしました。

一部が欠けていた当該ピン

歯車の噛み合う部分に異物を噛み込んだと考えられる傷(1箇所)

対策として、傷が確認された歯車を含む構成部品を新品に交換いたします。また、今後、部品の点検や交換等の際には新品のピンを使用し、打ち込んだ後には、当該ピンが欠けていないことを確認いたします。

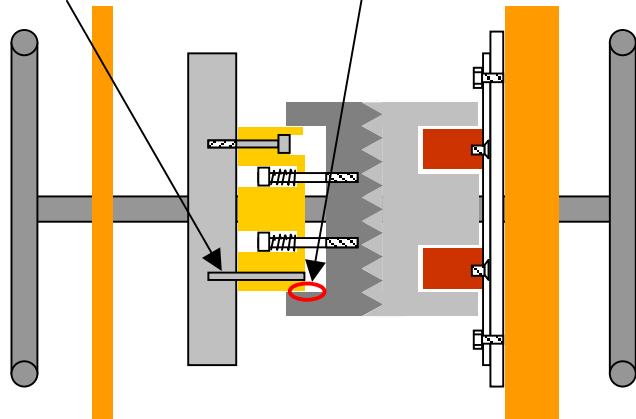
- ・ 大物機器搬入口の内側扉は、外側扉が閉まっている場合には、ハンドルを回すことで噛み合った 2 つの歯車が回転することにより扉が開き、外側扉が開いている場合には、2 つの歯車が離れて回転しないため、扉が開かない構造となっているが、今回、内側扉を点検したところ、外側扉が開いている状態であっても、歯車が噛み合ったまま（内側扉を開くことができる状態）となっていたこと。
- ・ 歯車を点検したところ、内側扉の歯車の噛み合う部分に異物を噛み込んだと考えられる傷が 1 箇所あること。
- ・ 歯車を内側扉に取り付ける部品（金属製のピン）の一部が欠けていたこと。なお、当該ピンは、ハンマーを用いて打ち込んで使用する部品であるが、点検や交換等の際に一旦取り外した場合でも再利用されていること。
- ・ 現場には扉の開閉状態を示す表示灯があり、当該作業員は、内側扉の開ける際に、外側扉が開いていたことに気づいたが、すでに内側扉のハンドルに手を掛けていたため、本来、回らないはずのハンドルが回ってしまったこと。

当該構成部品が正常に動作しなかった事象発生時
(2つの歯車が離れず噛み合ったままとなり扉が開いた)
