平成 20 年 4 月 11 日

4号機における運転上の制限からの逸脱および復帰の調査結果について  
(格納容器と外部を隔離する弁を閉じることができなかった事象の調査結果)

東京電力株式会社  
福島第二原子力発電所

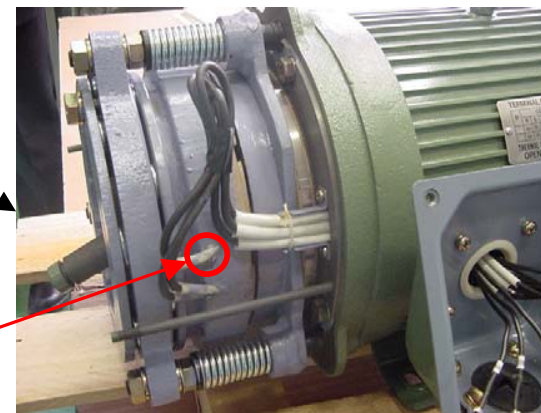
- 当該装置の制御盤には、過度の電流を防止する保護装置が動作していたこと。
- 当該装置を駆動させる電動機の構成部品に電気を送る 3 本の配線のうち 1 本が断線していたこと。

当該駆動装置の構成部品内にある 3 本の配線のうち 1 本が断線したことで過度の電流が流れ、保護装置が動作したため、当該装置を動かす電動機が停止したも

なお、配線 1 本の断線については、偶発的に発生したものと推定いたしました。

断線していた配線の1本

検出器駆動装置内にある構成部品(写真)

不具合が確認された箇所を新品に交換するとともに、今後も、定期的に構成部品の点検を実施することといたします。
