平成 20 年 7 月 14 日

1号機サービス建屋内における空調ダクトの不具合について

東京電力株式会社
福島第二原子力発電所

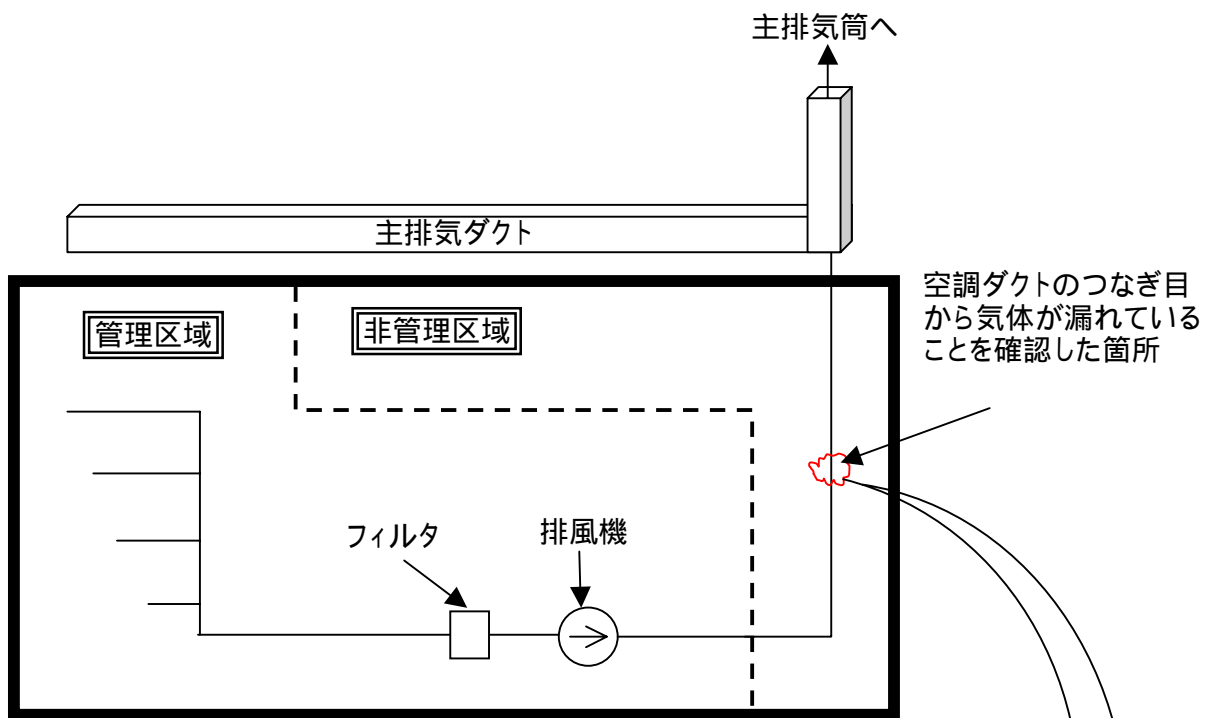
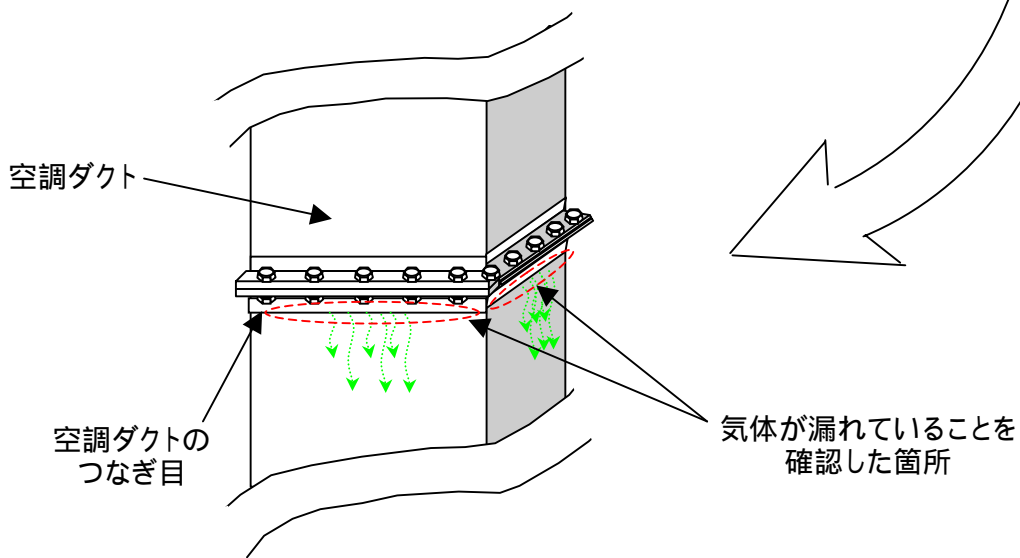
1号機 サービス建屋 管理区域空調ダクト概略図

運転中の1号機において、平成20年7月11日午前11時頃、サービス建屋^{*1}内(非管理区域)にある空調ダクト(以下、当該ダクト)の調査^{*2}を実施していたところ、管理区域から非管理区域を通して主排気筒に通じる当該ダクトのつなぎ目1箇所から気体が漏れていることを当社社員が確認しました。

その後の調査の結果、当該ダクトのつなぎ目周辺には放射性物質による汚染は確認されなかったことから、このつなぎ目を通じた外部への放射性物質の放出はなかったものと考えております。

対策として、当該ダクトつなぎ目の漏えい箇所について速やかに補修を行いました。

今後、当該ダクトの他のつなぎ目(82箇所)について点検を実施し、点検の結果をとりまとめてお知らせします。
