## 定期検査中の 1 号機中央制御室内分電盤からの発煙の調査結果について

東京電力株式会社  
福島第二原子力発電所

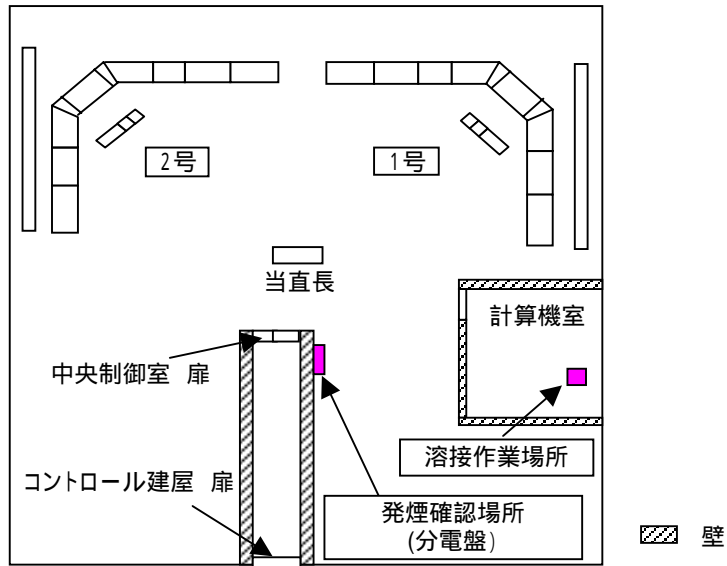
1・2号 中央制御室 発煙場所概略図

連絡した時点では、すでに発煙は止まっておりましたが、当該分電盤内を確認したところ、電線に巻いてあるビニールテープが溶けていることを確認しました。

を設置した際に配線した接地線\*<sup>2</sup>の一部であり、当該接地線の太さを $5.5\text{mm}^2$ にすべきところ、 $5.5\text{mm}^2$ と $2\text{mm}^2$ の異なる2本の電線を1本に繋いだ状態で使用しており、太さ $2\text{mm}^2$ の電線の被覆材が約1.3mにわたり溶けていたこと。

- 平成11年2月に現場監視システム機器収納箱を設置した際に、本来、計算機室内の既設接地線に接続すべきところ、当該分電盤の接地線に接続していたこと。
- 発煙が確認された時、当該分電盤に隣接する計算機室内において、現場監視システム機器収納箱等に移設し、収納箱を固定する台座を取り付けるために、電気による溶接作業を実施していたこと。
- 溶接作業を実施していた作業員に聞き取り調査をした結果、溶接作業の手順に問題は確認されなかったものの、溶接機の使用方法によっては、以下の2通りの経路で、溶接機の電流が当該分電盤の接地線に流れる可能性があることが確認されたこと。

平成11年2月に現場監視システム機器収納箱から当該分電盤に配線した接地線を撤去し、計算機室内にある既設接地線へ接続しました。

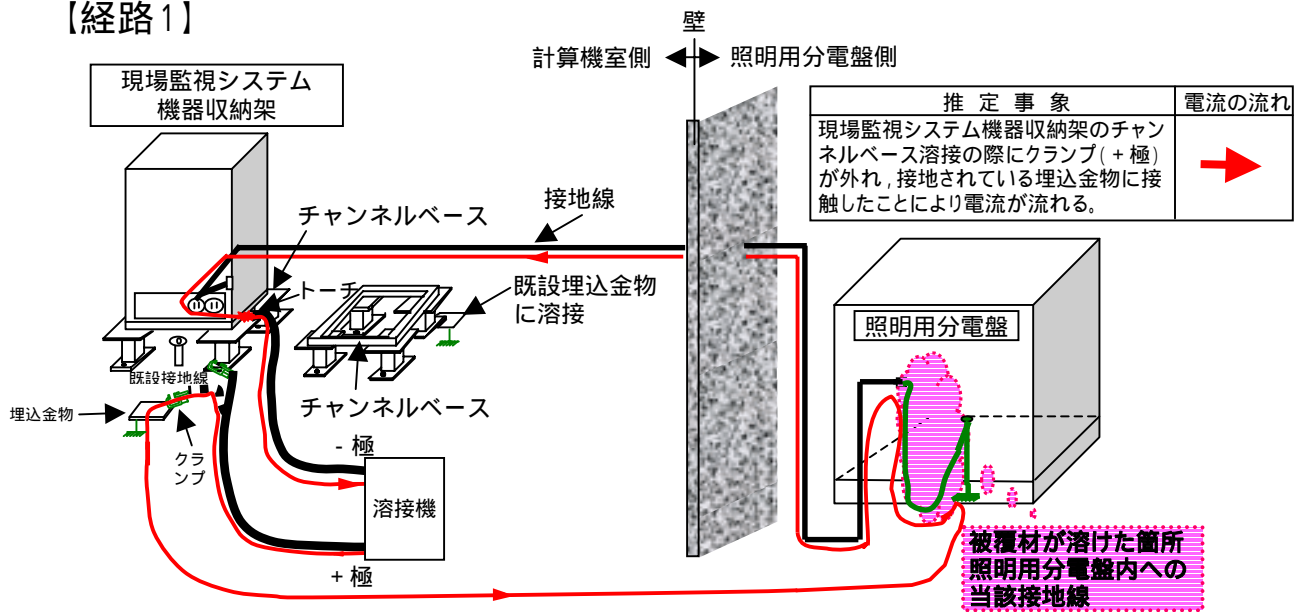
【経路1】

経路1：現場監視システム機器収納箱を固定する台座を溶接する際、クランプ（+極）が近傍にある埋込金物に接触した場合に、当該分電盤に接続した接地線を経由して電流が流れる経路。

現場監視システム機器を設置した際、接地線を当該分電盤の接地線に接続、また、当初用意していた接地線が短かったために接地線を延長する際、当該分電盤内で細い電線を繋いで接地線に接続していたため、今回の溶接作業において、当該分電盤内の細い電線の接地線に被覆材を溶かす大きな電流が流れたことにより、接地線の被覆材が溶けて発煙したものと推定しました。

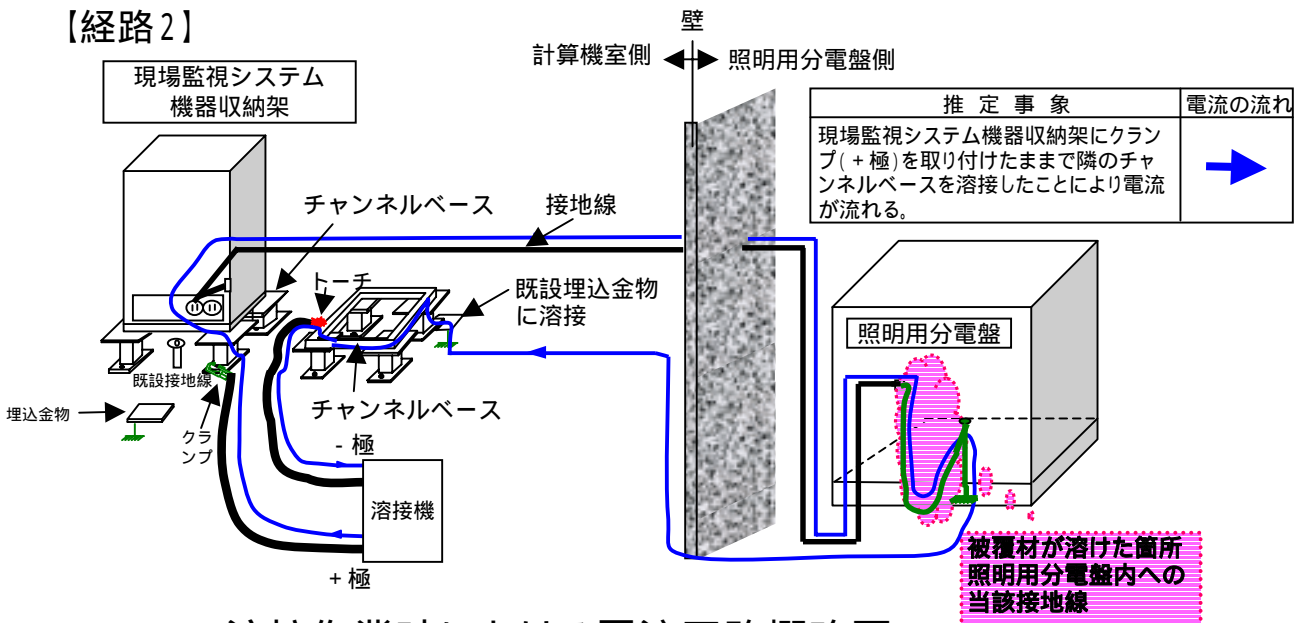
【経路2】

経路2：現場監視システム機器収納箱にクランプ（+極）を取りつけ、隣の台座を溶接した場合に、当該分電盤に接続した接地線を経由して電流が流れる経路。
