平成 21 年 9 月 2 日

定期検査中の福島第二原子力発電所 4 号機
原子炉圧力容器計装ノズル配管におけるひびの調査結果について

東京電力株式会社
福島第二原子力発電所

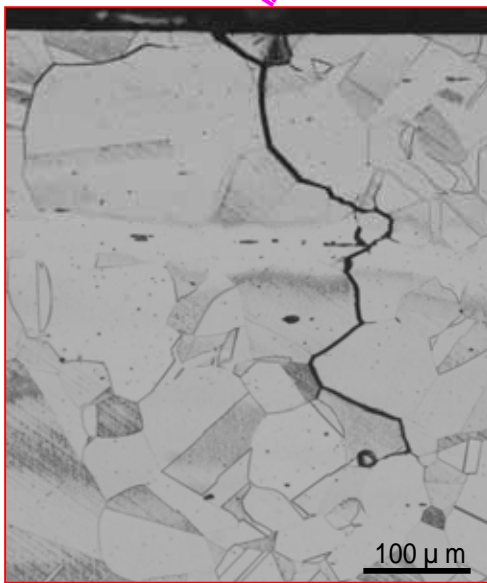
- ・ ひびの断面および破面観察を行った結果、ひびが粒界*⁴に沿って発生していることを確認（最大深さ：約0.8mm）した。また、ひびの発生箇所より亜鉛が検出されました。

ノズル配管（ステンレス鋼）に偶発的に付着した亜鉛が、配管溶接等を行った際に溶融し、配管の粒界に沿って浸透したことにより、浸透した範囲が脆化してひびが発生（亜鉛脆化割れ*⁵）したものと推定しました。

粒界に沿って発生したひび(断面図)

調査のために切り出した配管部を新しい配管に取り替えました。

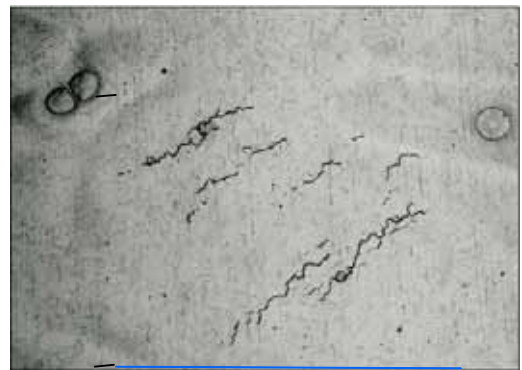
- 配管の外表面を観察した結果、当初確認された 2 箇所以外に、3 箇所の微小なひび（長さ：約 1.5mm、約 0.5mm、約 0.5mm）を確認（計 6 本*³）した。なお、配管の内表面に、ひびは確認されなかった。

ひびの様子
