平成 22 年 4 月 9 日

## 定期検査中の 2 号機タービン建屋における油漏れの調査結果について

東京電力株式会社  
福島第二原子力発電所

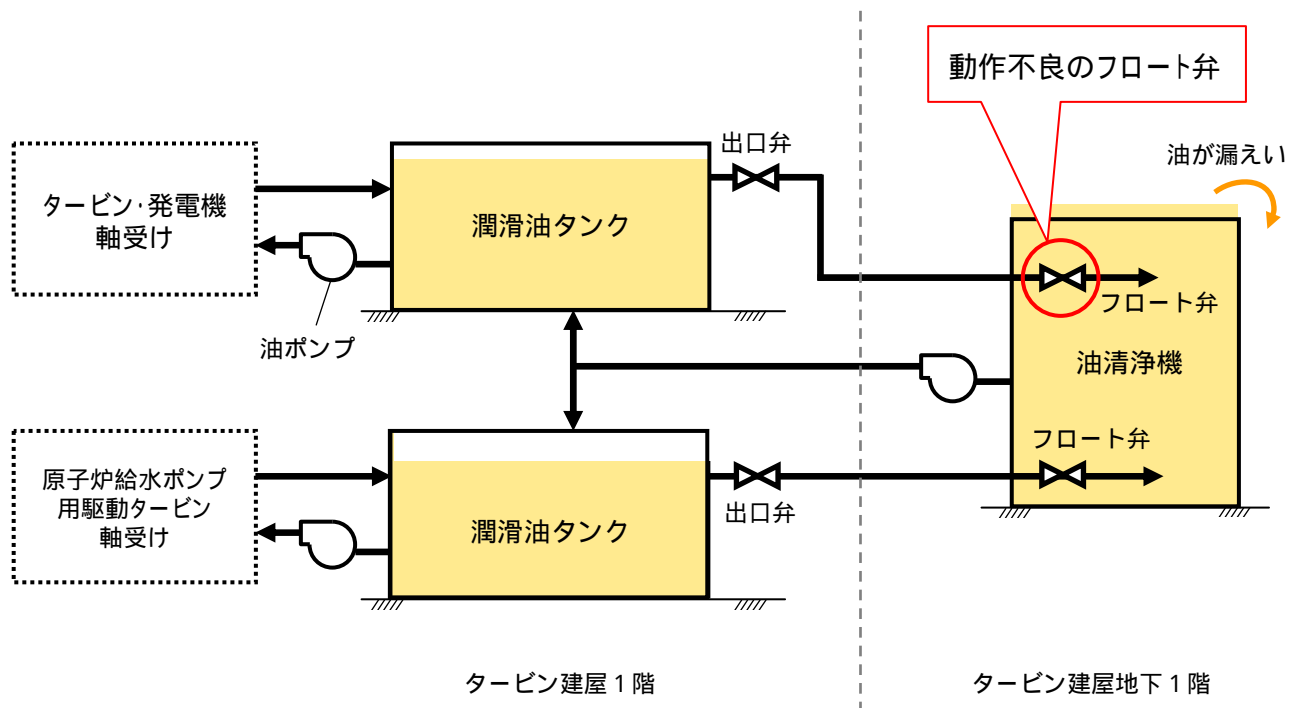
タービン潤滑油の系統概略図

- 定期検査におけるタービンと発電機の点検作業の準備として、タービンと発電機の軸受けに供給している潤滑油の流れを止めるため、潤滑油タンクの油ポンプを停止したこと。

- ・ 油ポンプの停止により、軸受けから潤滑油タンクを経て油清浄機へと油が戻ったものの、油清浄機内の油面の高さにより、油の流入量を調整する機能を持つ2台のフロート弁の1台に、動作の途中で引っかかりがあったこと。
- ・ 当該弁を分解した結果、弁を開閉する弁棒の上部に0.1mm程度の曲がりがあったこと。
- ・ 定期検査時における当該弁の点検項目に弁棒の曲がり測定は含まれていないこと。

なお、タービンや発電機の軸受けに潤滑油を供給する油ポンプを止める場合は、油清浄機からの漏えいの可能性を考慮し、潤滑油タンクの出口弁を閉めるよう手順書に反映します。

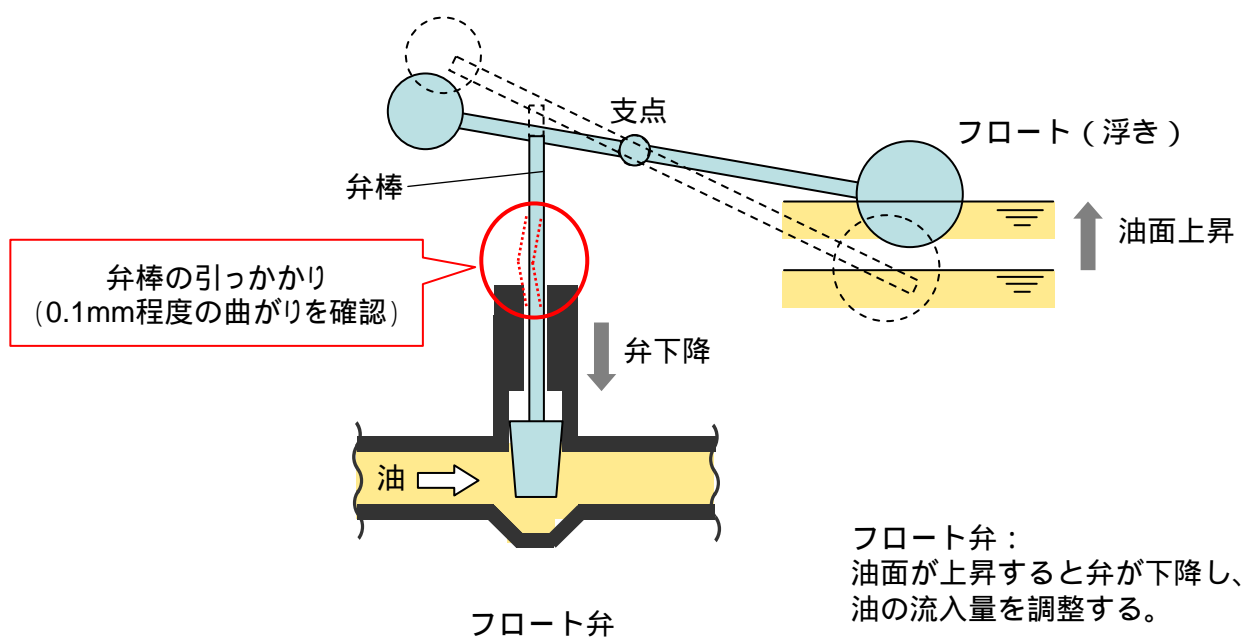
フロート弁の仕組みと動作不良の推定原因 概略図

潤滑油タンクからタービンと発電機の軸受けに潤滑油を供給する油ポンプを止めたことにより、潤滑油タンクを経て潤滑油が油清浄機に戻ったものの、油清浄機に流入する油の量を調整するフロート弁の弁棒が曲がっていたために、フロート弁の動作に引っかかりが生じた結果、油の流入量を調整できず、油清浄機上部から油が溢れたものと推定しました。

- ・ 曲がりのあるフロート弁の弁棒を新品に交換する。
- ・ フロート弁の点検項目に、弁棒の曲がり測定を追加し、手順書に反映する。
