平成 22 年 5 月 12 日

## 定期検査中の 2 号機における協力企業作業員の負傷について

東京電力株式会社  
福島第二原子力発電所

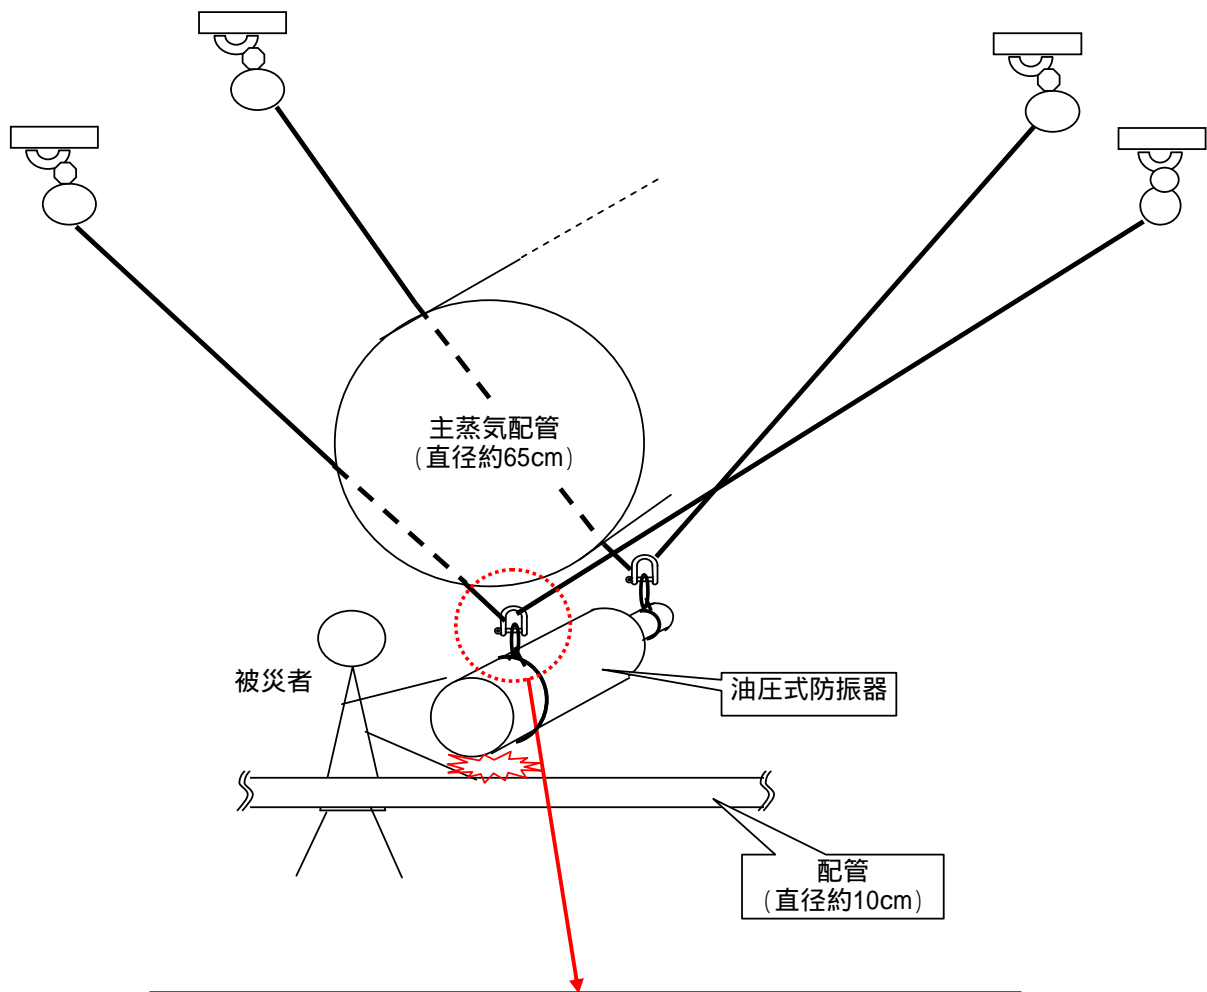
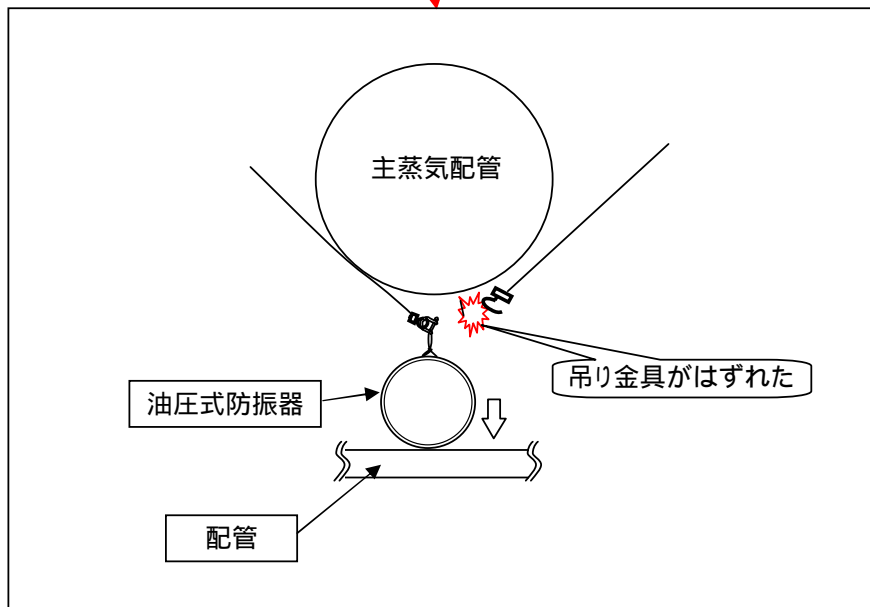
**事象発生時の状況図**

平成 22 年 5 月 11 日午後 6 時 36 分頃、定期検査中で停止中の 2 号機タービン建屋 1 階の復水器室内（管理区域<sup>\*1</sup>）において、油圧式防振器<sup>\*2</sup>を主蒸気配管<sup>\*3</sup>に取り付ける作業をしていたところ、使用していた吊り金具 4 箇所のうち 1 箇所が外れて当該機器の片側が落ち、協力企業作業員 1 名が当該機器と主蒸気配管の下に設置している別の配管との間に左手小指をはさみ負傷しました。
