平成 22 年 5 月 20 日

## 2号機の誤警報の発生に関する調査結果について

東京電力株式会社  
福島第二原子力発電所

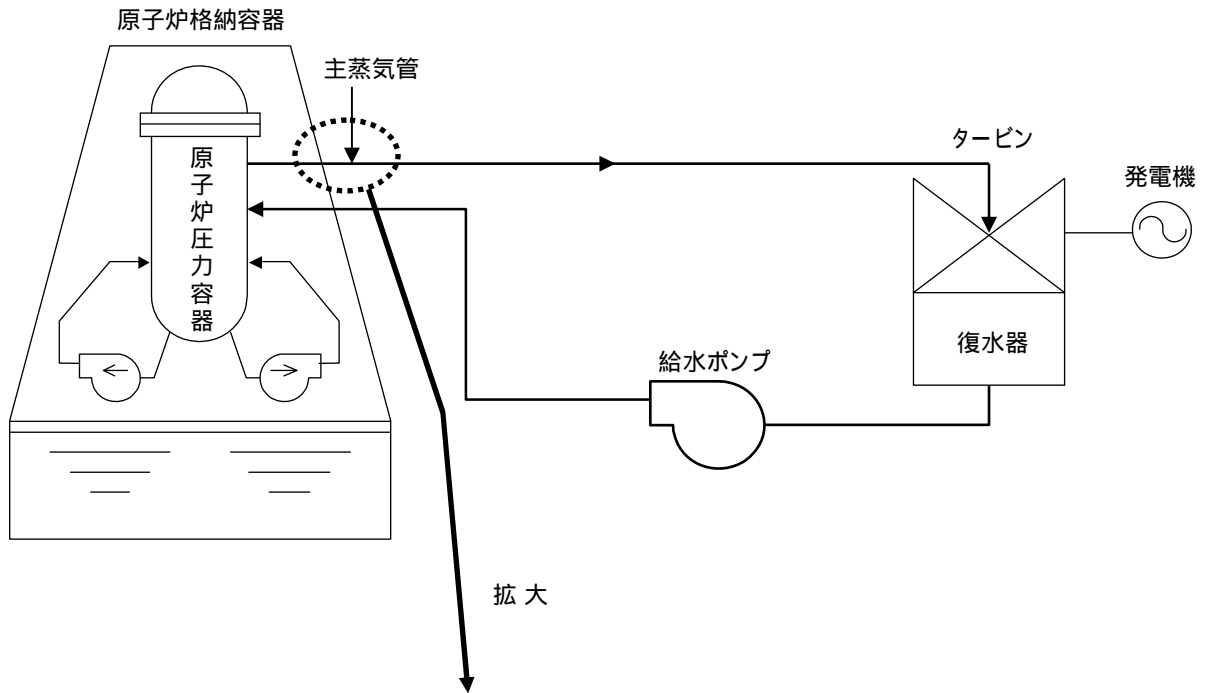
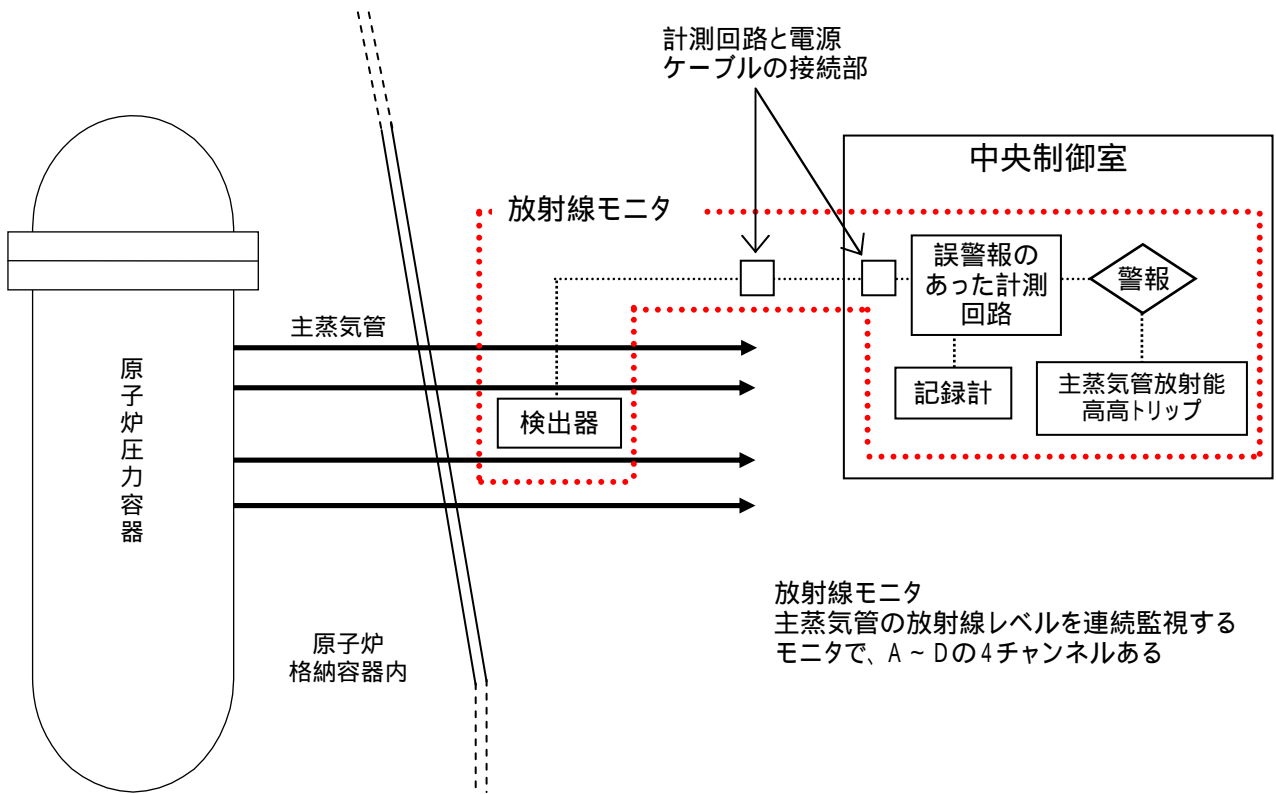
**主蒸気管放射線モニタ 概略系統図**

モニタおよび計測回路の電気試験等では特に異常は認められなかったことから、具体的な原因の特定には至らなかったものの、計測回路と電源ケーブル接続部にほこりやごみ等が混入し接触不良が生じたり、何らかの原因で計測回路内での誤動作が発生し、一時的な電圧の変動が生じたことで、今回の事象に至った可能性があると推定しました。

モニタの計測回路を新品に交換し、異常がないことを確認しました。

今後、計測回路の点検の際には、念のため、ほこりやごみ等による計測回路と電源ケーブル接続部の接触不良を防止する観点から、電源ケーブルを接続する前に空気を吹き付けて清掃するとともに、点検の要領書にその旨を明記することとします。
