福島第二原子力発電所 プラント状況等のお知らせ

(日報：平成 24 年 11 月 15 日)

○4 号機屋外ボール捕集器ピット内での当社社員負傷に係る原因と対策について

災害発生状況と再発防止対策(開口蓋の固縛状況)の概要図

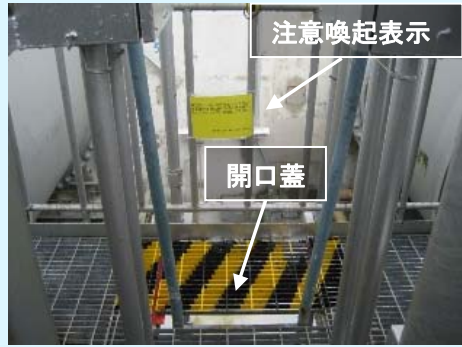
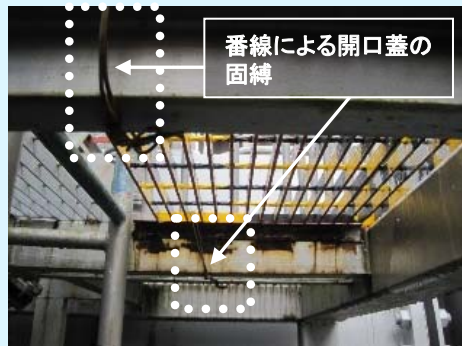
再発防止対策の実施状況
(開口蓋の固縛状況)

開口蓋を作業床下の梁に固縛

- ・作業床面にあるすべての開口蓋を番線にて固縛し開かないようにする。また、開口蓋近傍に「開放禁止」の表示を実施する。(平成24年10月9日実施)
- ・当社が直営で行う作業においても事前に作業環境を確認するとともに、現場総括責任者は作業内容に応じた作業体制を明確にする。また、作業環境の確認結果をふまえ危険作業と判断した作業については、専任監視員を配置する。
- ・危険予知活動は、当日の作業エリアについて作業メンバー全員で現場確認を行い、危険箇所および危険作業を抽出・共有するとともに必要な対策を講じる。

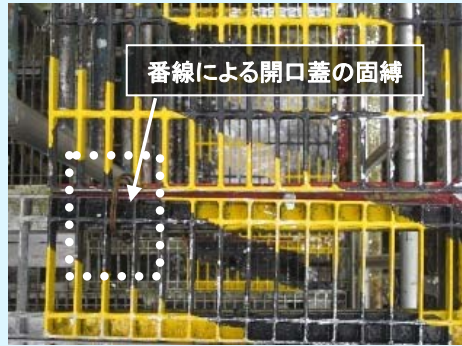
開口蓋を真上から見た様子

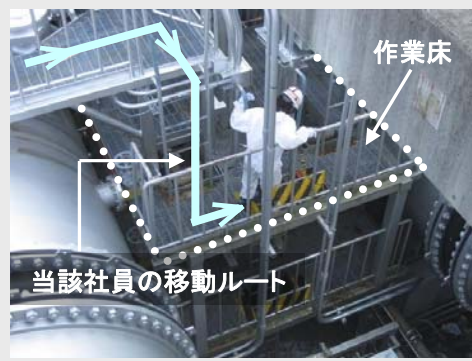
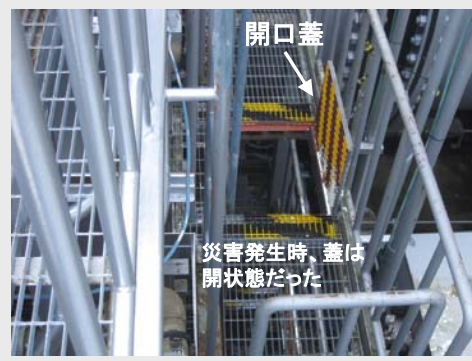
災害発生現場の状況

- ・災害発生場所の作業床には、ボール捕集器ピット床面までの昇降用垂直梯子が設置されており、開口蓋を手で開けて梯子を昇降する構造となっていたが、発生当時は開口蓋が開いたままの状態だった。

- ・開口蓋本体に注意喚起の塗装表示を行い識別していたものの、開口蓋を開けた状態にすると、注意喚起の表示部分がわかりにくくなっていた。
- ・当該社員は、架台の塗装作業のためボール捕集器ピット上部から作業床に降りたが、当該場所における作業が初めてだったこともあり、開口蓋が開いていることに気が付かなかった。
- ・現場総括責任者は、当社が直営で行う作業内容に応じた作業体制を明確にしていなかった。
- ・作業前の危険予知活動^{*3}における作業エリアの状況確認が不十分だった。

- ・作業床面にある開口蓋が開いたままになっており、開口蓋の注意喚起表示がわかりにくい状態だった。
- ・作業内容や現場経験を配慮した作業体制となっていなかった。
- ・作業前の危険予知活動における作業エリアの状況確認が不十分で、作業床面にある垂直梯子開口部からの落下リスクが抽出・共有できなかった。
