## 福島第二原子力発電所 プラント状況等のお知らせ

(日報：平成 24 年 12 月 13 日)

平成 24 年 12 月 13 日  
東京電力株式会社  
福島第二原子力発電所

(別紙) 福島第二原子力発電所 4 号機 原子炉内構造物等の点検完了について

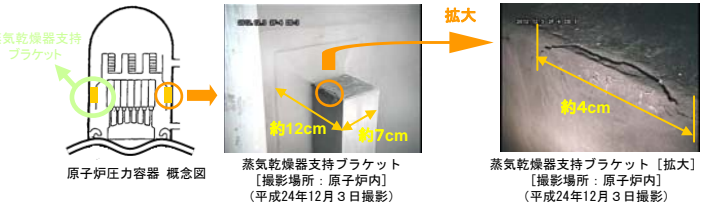
- 原子炉内点検において、蒸気乾燥器支持ブラケット(184°設置)上部に微小な損傷(割れ)が確認されました。(平成24年12月5日ホームページ掲載[12月4日不適合管理委員会審議分])
- 確認された損傷(割れ)は、機器の健全性に影響を与えるものではありません。
- 地震の影響によるものではなく、第16回定期検査(平成21年6月～10月)以降の蒸気乾燥器取付け作業(耐震用ブロックとの接触)によるものと推定しております。

蒸気乾燥器支持ブラケット  
【撮影場所：原子炉内】  
(平成24年12月3日撮影)

蒸気乾燥器支持ブラケット【拡大】  
【撮影場所：原子炉内】  
(平成24年12月3日撮影)

※本事象への対応として当該箇所以外の蒸気乾燥器支持ブラケット(3ヶ所; 4°、94°、274°設置)および耐震用ブロック(4ヶ所)についても点検を実施し、異常がないことを確認しております。
