福島第二原子力発電所 プラント状況等のお知らせ (日報：平成 24 年 12 月 28 日)

平成 24 年 12 月 28 日
東京電力株式会社
福島第二原子力発電所

○4 号機における主排気ダクトからの空気漏えいに係る原因と対策について

(別紙) 福島第二原子力発電所4号機主排気ダクトにおける空気漏えい箇所概略図

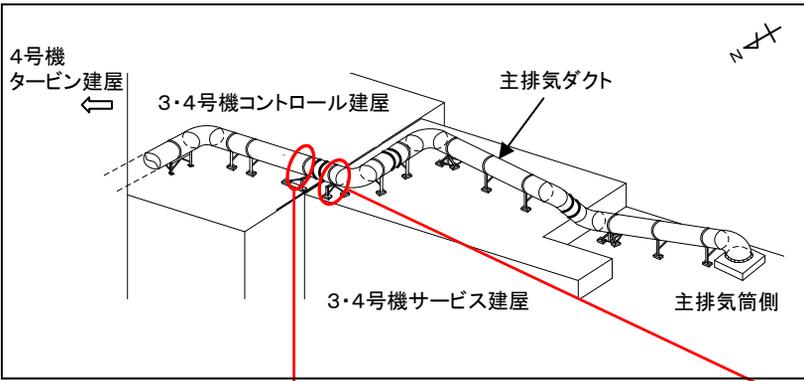
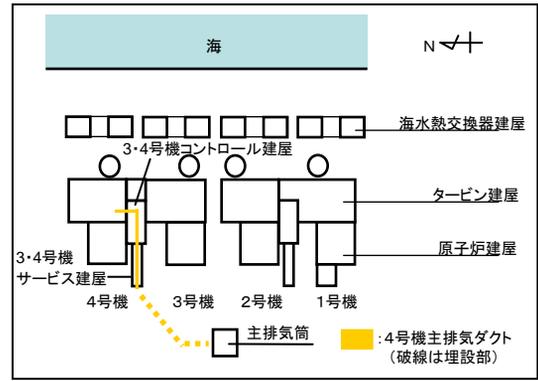
- ・空気漏えいが確認された支持脚溶接部2ヶ所について、ダクト外表面の目視点検および浸透探傷検査^{*2}を実施した結果、同溶接部およびその近傍のダクト母材にひびを確認した。また、ダクト内表面部について浸透探傷検査を実施した結果、ひびはダクト母材を貫通していることを確認した。
- ・塗装割れが確認された支持脚溶接部2ヶ所について、ダクト外表面の浸透探傷検査を実施した結果、同溶接部およびその近傍のダクト母材にひびを確認した。また、ダクト内表面について浸透探傷検査を実施した結果、ひびはダクト母材を貫通していないことを確認した。
- ・当該ダクトは、3・4号機コントロール建屋屋上と3・4号機サービス建屋屋上をまたがって敷設されており、今回損傷が発生した箇所は、両建屋の境界部に設置されている支持脚の溶接部であることを確認した。

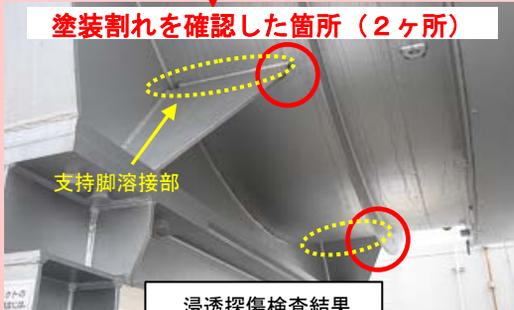
塗装割れを確認した箇所 (2ヶ所)

支持脚溶接部

浸透探傷検査結果 (ダクト外表面)

- ・当該ダクトの空気漏えい箇所および塗装割れが確認された箇所について、ダクト外表面の支持脚とダクト母材との間に当板溶接を行い、地震時におけるダクト母材への応力を緩和する構造に変更します。また、空気漏えい箇所のダクト内表面について、肉盛溶接を行い、ダクト母材の貫通部を閉止します。
- ・なお、取付作業が終了するまでの間、一定以上の地震^{*3}が発生した場合は、支持脚溶接部を点検することとします。

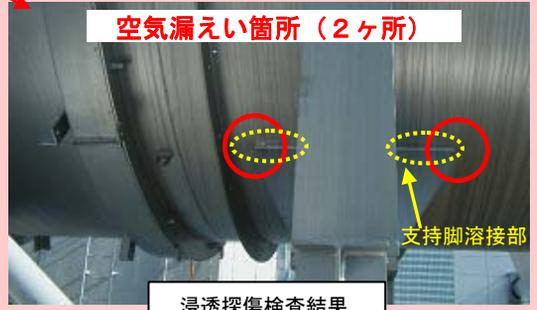
空気漏えい箇所 (2ヶ所)

- ・平成23年東北地方太平洋沖地震発生時、3・4号機コントロール建屋と3・4号機サービス建屋間に一時的なズレが生じたため、建屋境界部に設置された支持脚の溶接部へ大きな応力が局所的にかかった。
- ・これにより、ダクト母材と直接溶接された支持脚溶接部にひびが発生し、そのうち2ヶ所において当該ダクト母材を貫通し空気が漏えいした。

支持脚溶接部

浸透探傷検査結果 (ダクト外表面)

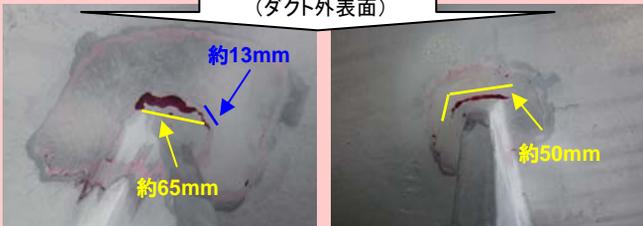
支持脚溶接部のひび

ダクト母材部のひび

塗装割れを確認した2ヶ所の内表面は異常なし

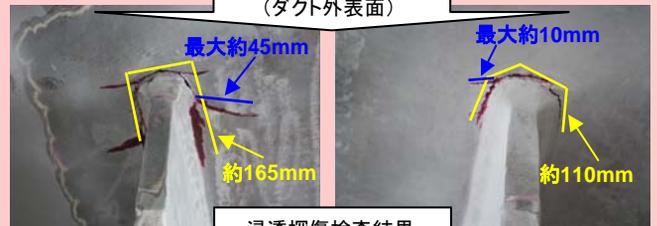
浸透探傷検査結果 (ダクト内表面)

ひびがダクト母材を貫通していることを確認
