福島第二原子力発電所で発生した不適合事象の調査結果について
(平成 23 年東北地方太平洋沖地震前発生分)

平成 25 年 3 月 27 日
東京電力株式会社
福島第二原子力発電所

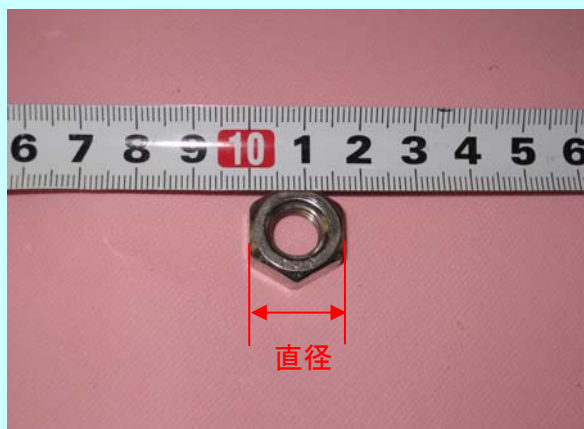
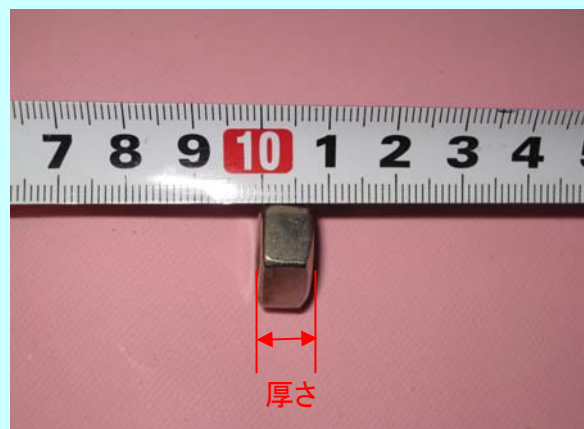
- ① ナット:1個 (直径:約1.8cm, 厚さ:0.8cm)

その後、同日午後5時頃までに、ナット1個（直径約1.8cm、厚さ約0.8cm）とワッシャー1枚（直径約1cm、厚さ約0.1cm）を回収しました。

当該異物が混入した経路や時期を特定するまでには至りませんでした。平成16年4月以降、使用済燃料プールでの異物混入防止対策を強化していること、また、キャスク置き場周辺にて同様なナットやワッシャーを使用した実績がなく、キャスク置き場における作業に使用した機器・装置等およびキャスク置き場上を通過する燃料取替機からの脱落も確認されなかったことから、当該異物は異物混入防止対策を強化した平成16年4月以前にキャスク置き場へ混入したものと推定しました。

回収されたナット

引き続き、異物混入防止対策を徹底してまいります。

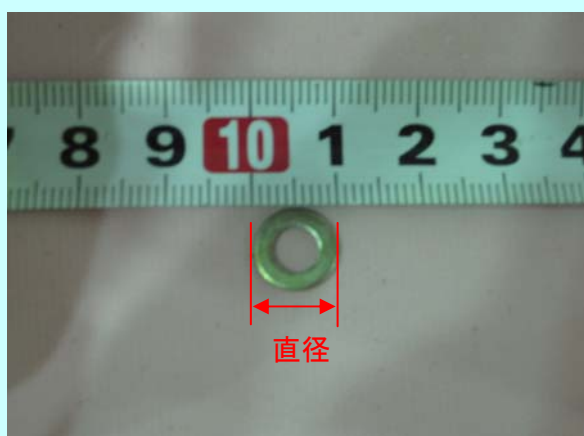
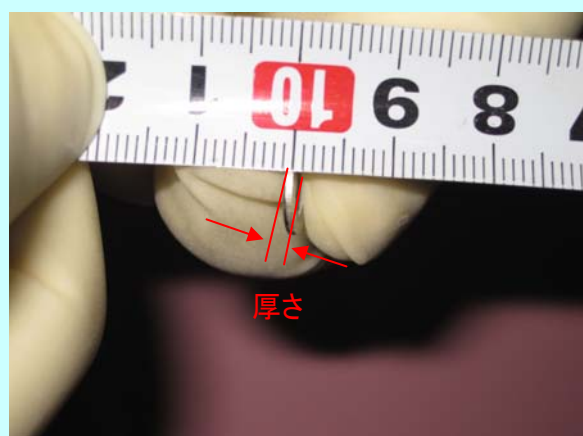
- ② ワッシャー:1個 (直径:約1cm, 厚さ:0.1cm)

回収されたワッシャー

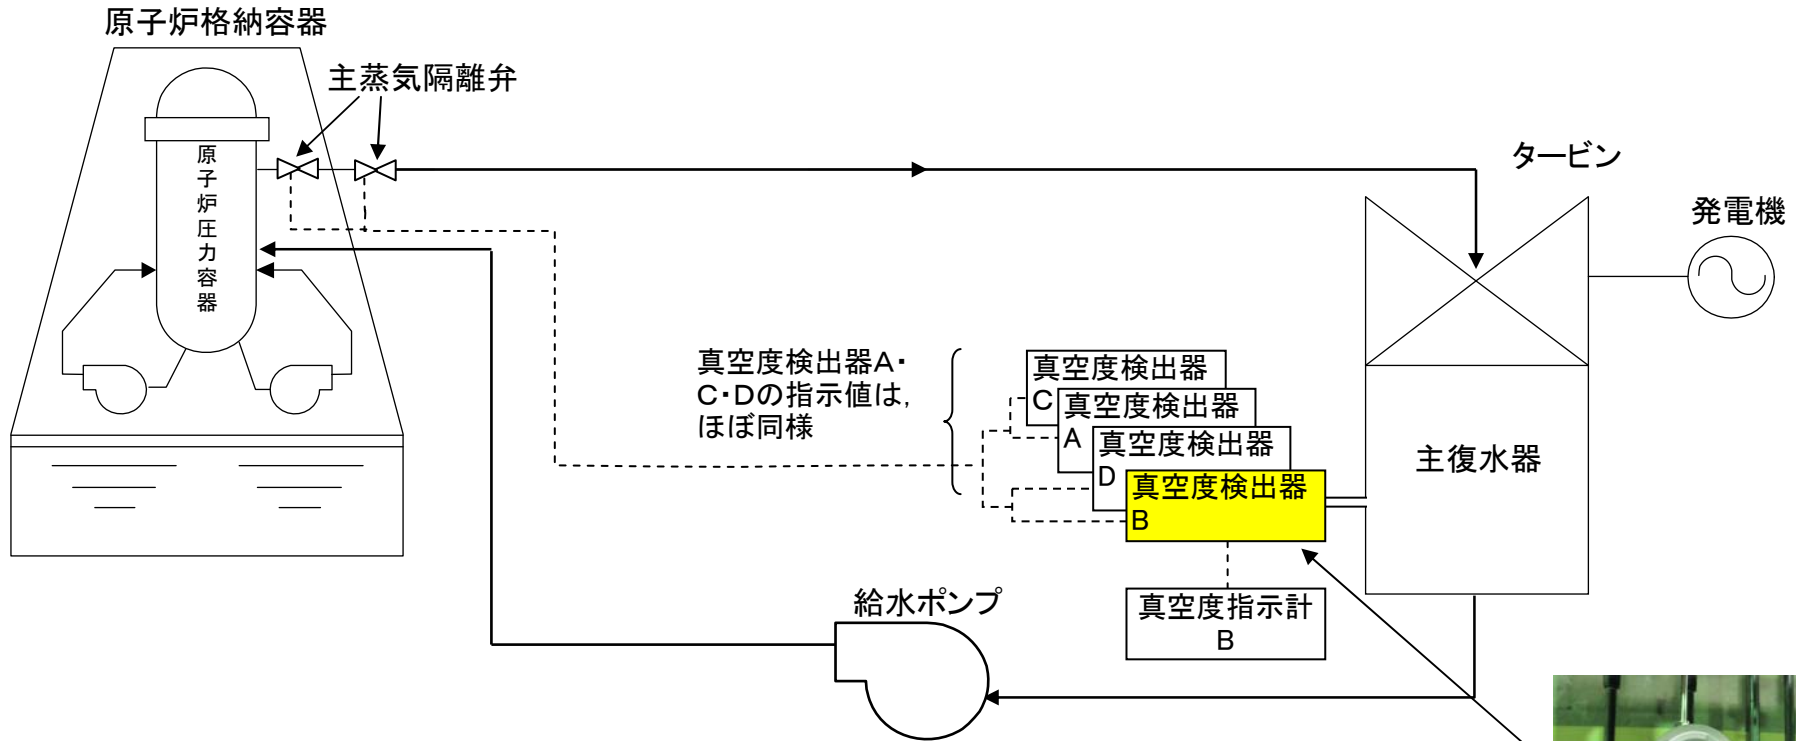
系統概略図

平成22年12月18日、定格熱出力一定運転中の2号機において、運転員がプラントデータの確認を行っていたところ、同日午後4時43分頃、主復水器^{*1}真空度検出器^{*2}（全部で4つ）の指示値の1つが他の3つの指示値と相違していることを確認しました。

指示値の相違が確認された検出器

当該検出器については、同型の予備品と交換し、指示値が他の3つの指示値とほぼ同じであることを確認しました。

同型の検出器については、今後、計画的に交換^{*7}することとします。なお、交換時には、水素を透過しにくい改良品の採用を検討します。

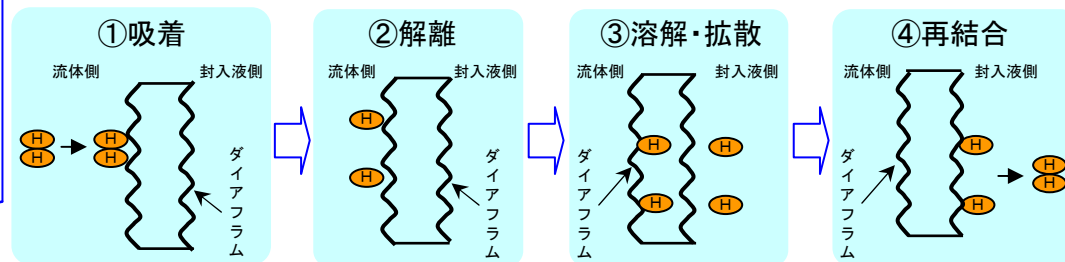
水素透過のメカニズム

- ・真空度を検出する配管内の流体に含まれる水素（水素原子）が、徐々に当該検出器のダイヤフラムから封入液室側へと透過し、封入液室内で再び水素分子となり蓄積された。
- ・封入液中に溶解していた水素分子が気泡化し、封入液室内で溜まることで、封入液室の内圧が上昇し、当該検出器の出力信号の値が増加した。

水素分子から解離した水素原子がダイアフラムを透過し、封入液内で再び水素分子となり蓄積される。封入液中に溶解していた水素分子が気泡化し留まることにより封入液室の内圧が上昇し、当該検出器の出力信号の値が増加した。

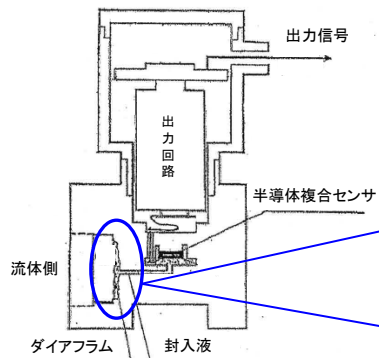
当該検出器概略構造図

- ・当該検出器が設置されている計装ラック、および当該検出器等の外観に異常がないこと。
- ・当該検出器の出力信号の値が、前回の定期検査（平成22年3月6日～平成22年7月2日）時に実施した点検校正時の出力基準値より高いこと。
- ・工場で各種調査を行なったところ、当該検出器内部に封入された液体（以下、封入液^{*5}）のガス分析において、封入液より水素が検出されたこと。なお、その他の調査では異常は確認されなかった。
- ・当該検出器のダイヤフラム^{*6}は、型式の異なるその他の検出器と比較すると、小径で薄く、封入液の量も少ないため、水素透過の影響を受けやすいものだったこと。

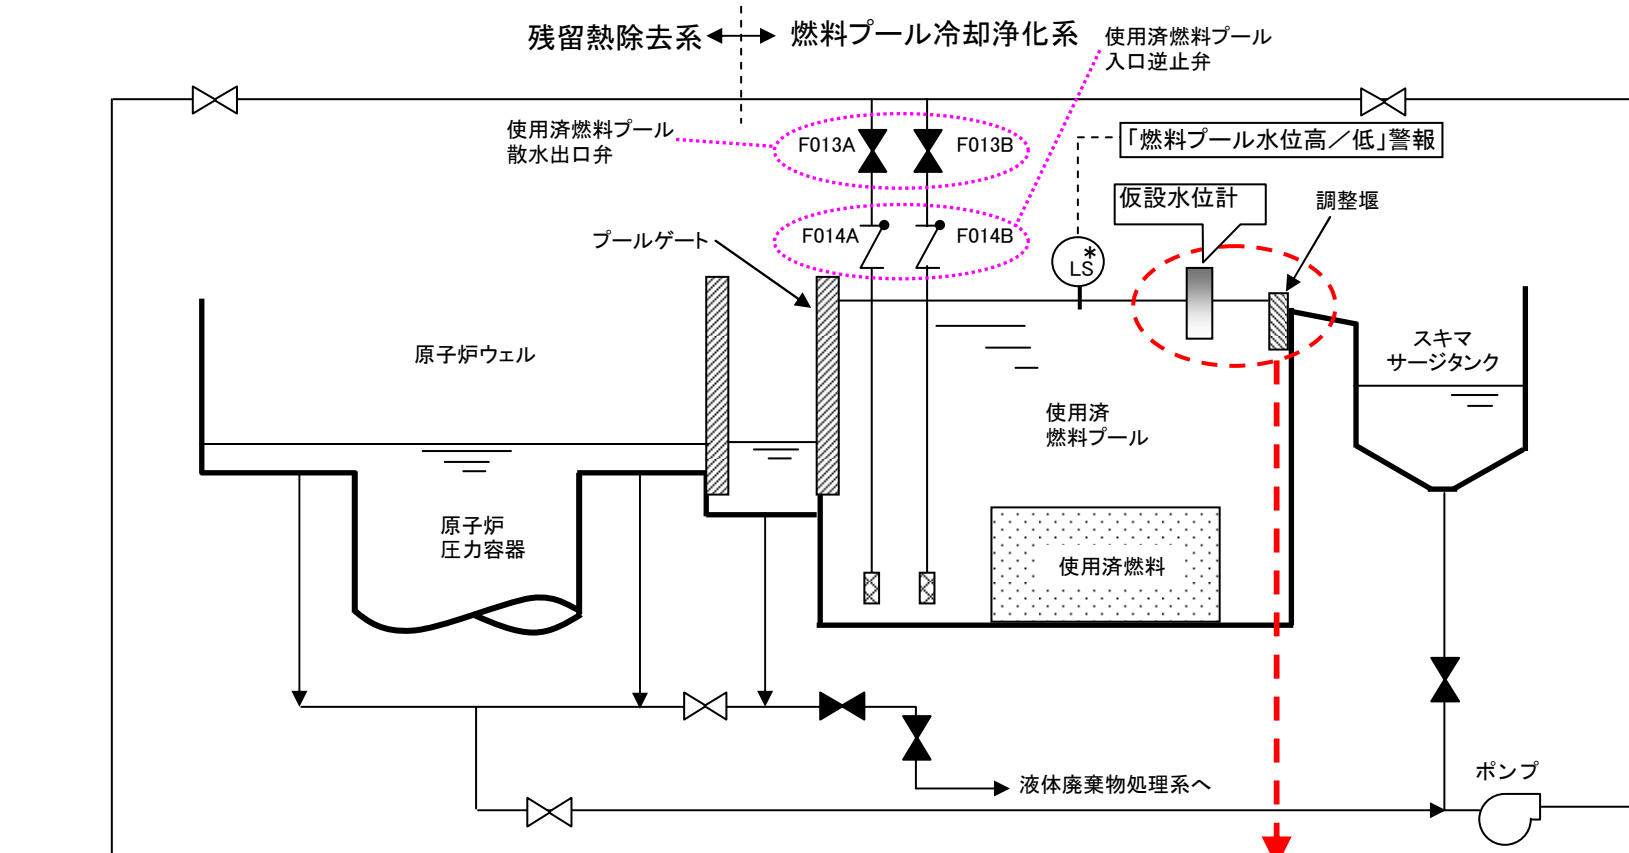
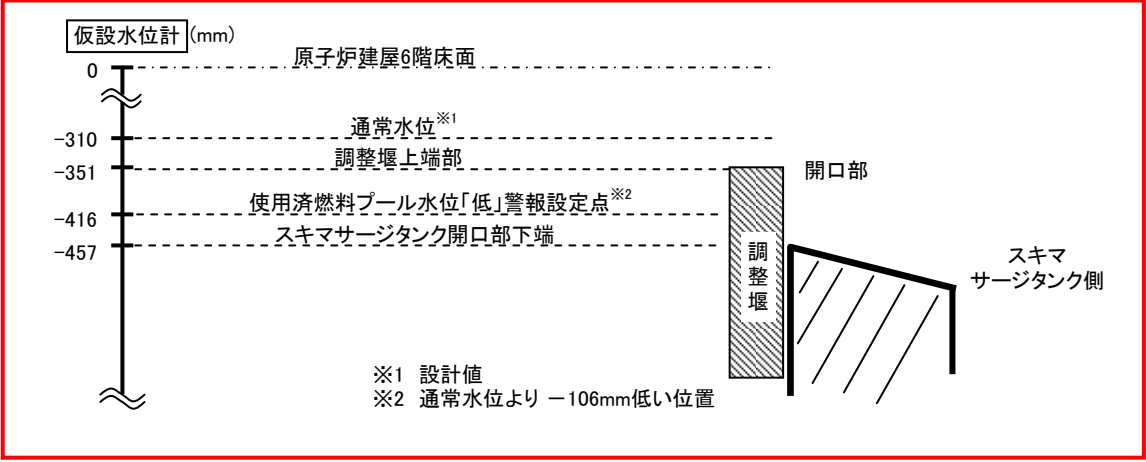
系統概略図

- ・当該警報の設定は、燃料プール冷却浄化系の運転中を前提としており、警報設定点がスキマサージタンクの開口部下端より約4 cm 高い位置であったため、燃料プール冷却浄化系の循環運転の停止に伴って燃料プール水が徐々にスキマサージタンクに流入した結果、燃料プール水位が低下して警報の発生に至った。

燃料プール冷却浄化系の循環運転を停止した状態でも燃料プールの水位低下を確実に監視できるよう、使用済燃料プールの水位が低下したことを示す警報設定点をスキマサージタンク開口部下端付近の適正な位置に変更します。

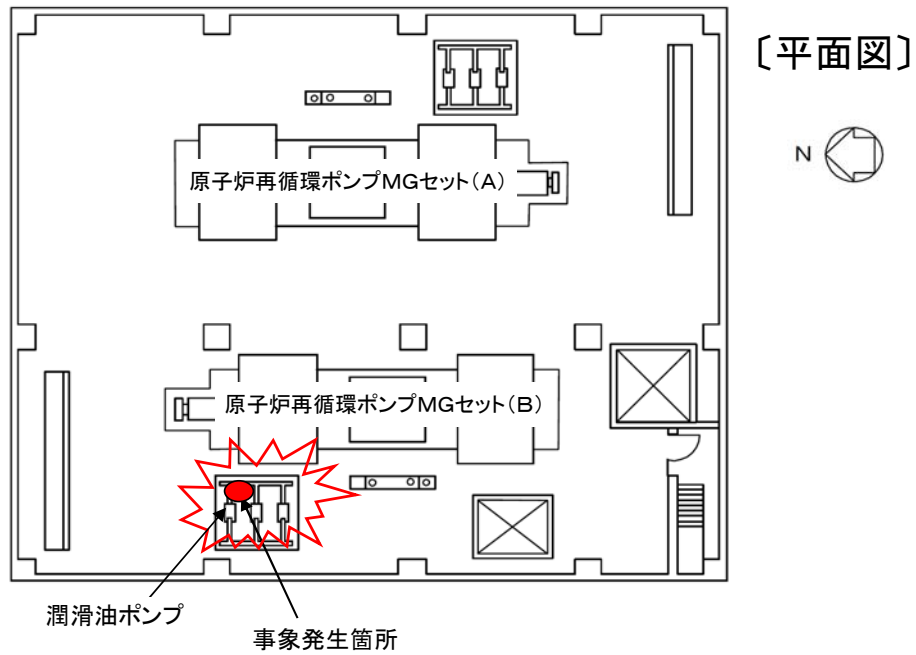
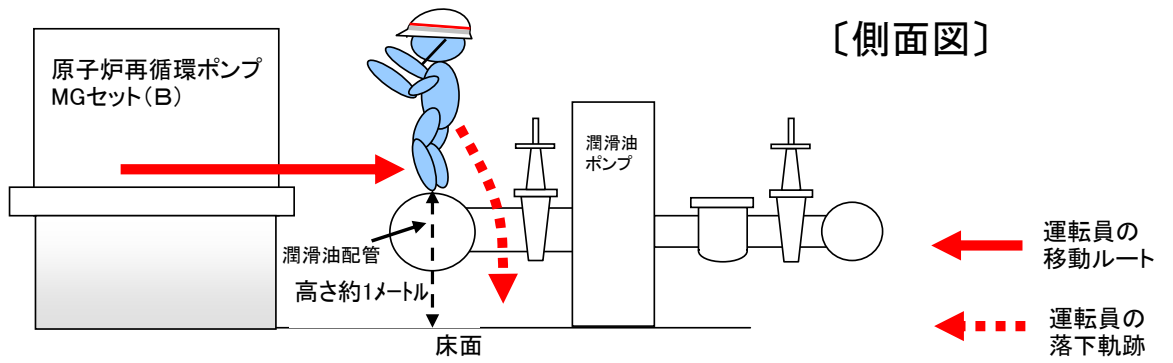
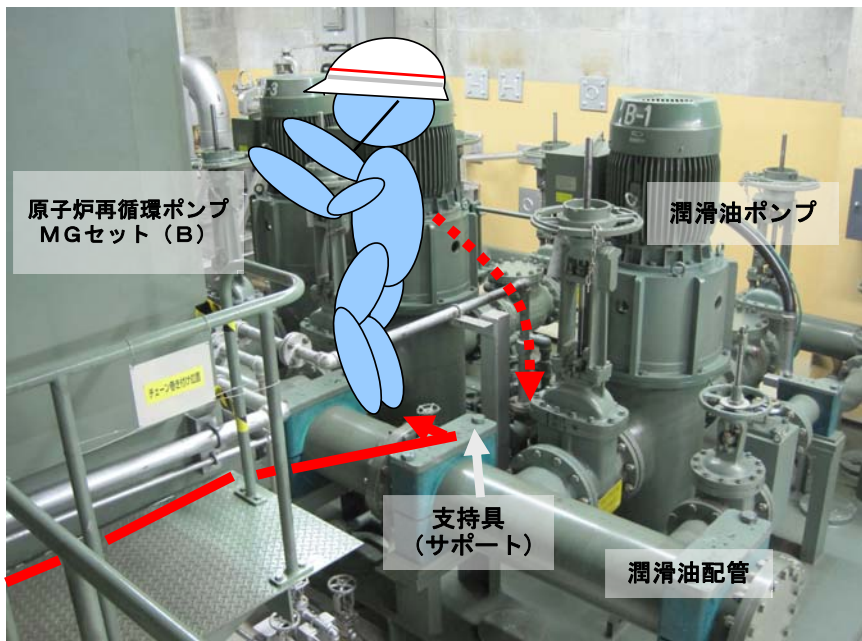
1号機チャコール建屋におけるけが人の発生状況図

- ・負傷した当該社員は、潤滑油ポンプを巡視点検するために、原子炉再循環ポンプMGセットの点検架台の手摺りの隙間から潤滑油配管の支持具（サポート）に移動し、サポートから潤滑油配管に踏み出した際に配管上ですべて落下したこと。
- ・潤滑油ポンプの周辺は、配管や機器に囲まれた場所であり、潤滑油ポンプを巡視点検するためには、配管を何度かまたぐ必要があったが、当該社員は点検架台の手摺りの隙間から潤滑油配管上へ移動していたこと。
- ・当該社員は、これまでも潤滑油ポンプの巡視点検を行うため潤滑油配管上を移動しながら巡視点検を行っており、特に危険だとの認識をもっていなかったこと。

- ・潤滑油ポンプの巡視点検は、原子炉再循環ポンプMGセットの点検架台を降りて、ポンプ周辺にある配管を何度かまたいで行なう必要があったが、当該社員は、原子炉再循環ポンプMGセットの点検架台の手摺りの隙間から潤滑油配管の上を移動するルートで点検を行っており、当該ルートで点検することについて不安全行為であるとの認識がなかった。
- ・このため、当該社員は、同配管の上に上がり、潤滑油ポンプを点検しようとして配管を移動した際、落下・負傷した。

- ・原子炉再循環ポンプMGセット点検架台手摺りから潤滑油配管への移動を禁止する注意

喚起表示を行った。

- ・巡視点検を行なう当社社員に対して、機器等の点検に際し配管の上に乗ったり移動するといった不安全行為を行わないよう周知した。
- ・巡視点検前に行っている危険予知活動の項目に、人身安全に関する不安全行為防止の再確認を追加した。
