福島第二原子力発電所構外の進入路における火災に関する原因と対策について

平成 26 年 10 月 9 日
東京電力株式会社
福島第二原子力発電所

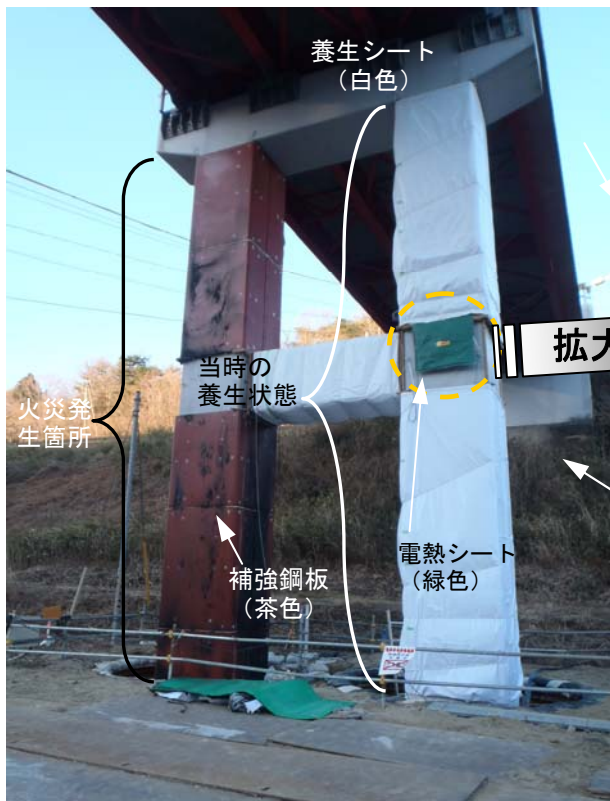
発生当時の養生状態

調査の結果、今回の工事において、電熱シートの使用にあたっては、風雨を防ぐため養生シート（防炎、難燃仕様）で覆っていましたが、火災発生時は、当該電熱シート全体（連結用ケーブル含む）について一部養生シートで覆われていない露出部分があり、その露出部分が強風に捲かれた際に当該電熱シート連結用ケーブルが半断線状態となり、その部分が発熱し電線の被覆が熔融し、その後、短絡し出火に至ったものであると推定しました（添付資料参照）。

○火災発生当時の状況

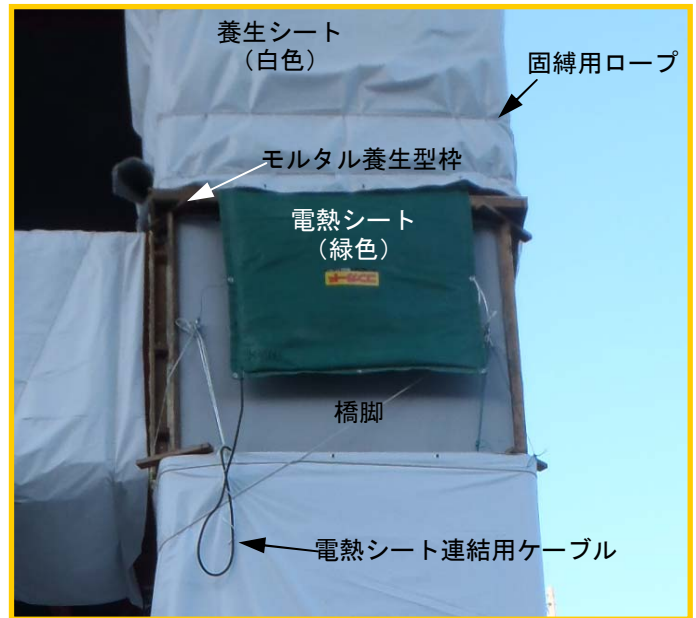
電熱シート露出部 (拡大)

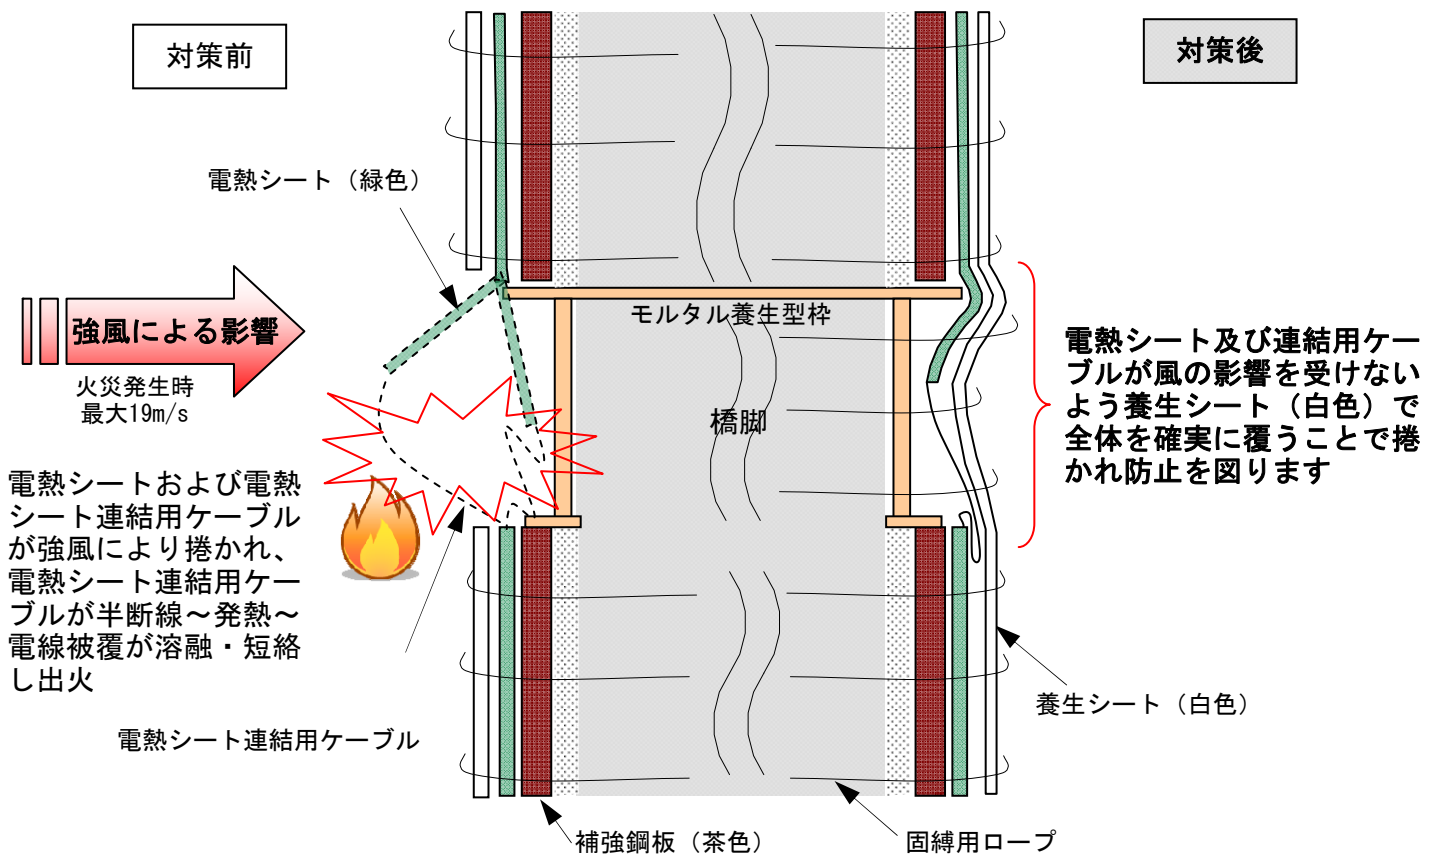
○出火原因と今後の対策 (概要図)

本件を受け、風による影響を受けないよう、電熱シートを使用する際は、電熱シート全体（連結用ケーブル含む）を養生シートで確実に覆うこととします（添付資料参照）。
