福島第二原子力発電所3号機における軽油タンク配管からの 油漏れに関する原因と対策について

2015年6月9日
東京電力株式会社
福島第二原子力発電所

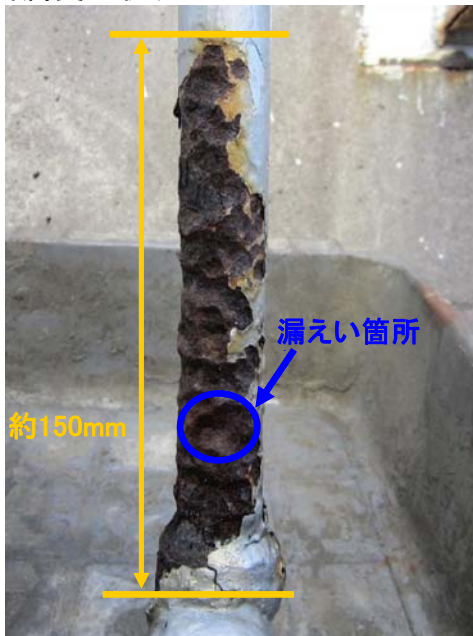
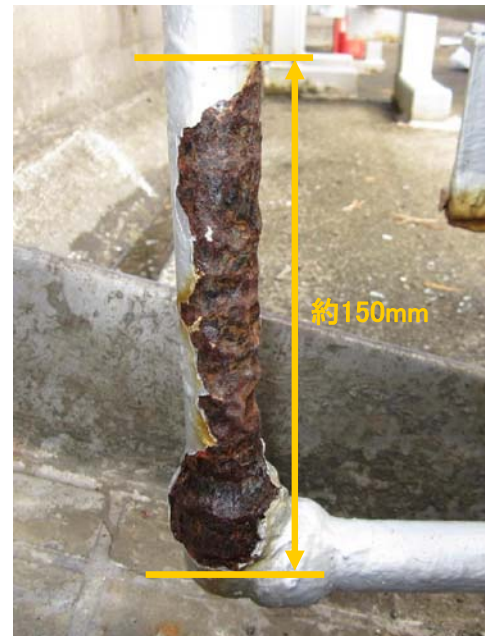
○配管腐食の状況

- ・漏えいした配管を確認した結果、垂直に立ち上がっている配管の下部から上側約150mmの範囲で配管表面の約半分の塗装が剥離しており、腐食が確認されたこと。
- ・腐食が確認された配管表面に直径約1mmの穴が確認されたこと。
- ・配管腐食箇所の寸法測定の結果、腐食が確認された範囲のうち、配管上部に比べ下部が減肉していたこと。
- ・配管塗装に剥離が発生すると配管と剥がれた塗装の間に入り込んだ水分が抜けにくく湿潤環境になることから、垂直配管上部から下部へ向けて腐食

が進行したこと、また、水分が溜まりやすい配管の下部では腐食の進行が助長されていたこと。

当該配管のこれまでの劣化状況や補修塗装の実績を踏まえると4年程度で配管に腐食が発生する可能性がありましたが、2009年10月に点検計画を制定するにあたり、社内基準に基づき点検周期を10年毎に設定していました。このため、次回点検を行うまでの間に当該配管の腐食が進展し、補修塗装作業でのナットの取り外し時の振動で、腐食により減肉していた部分が貫通し、漏えいしたものと推定しました。

腐食していた配管については、新品の配管に交換後、漏えい確認を実施し異常のないことを確認しました。

今後、当該配管を含め、危険物施設に該当する非常用ディーゼル発電設備のうち屋外に設置されている燃料配管について、点検周期を10年毎から1年毎に変更し、点検結果に応じて配管交換や補修塗装等を実施します。

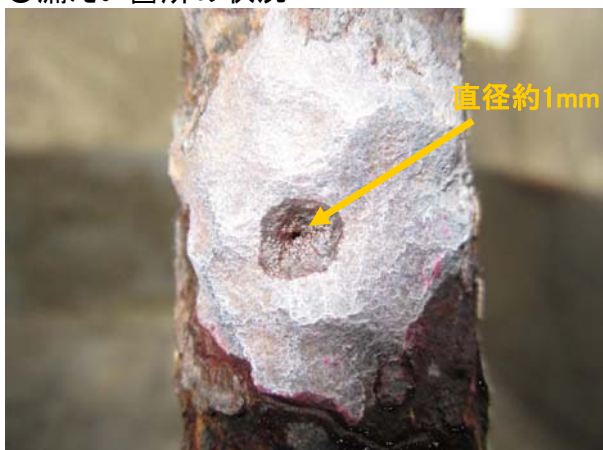
漏えい箇所(拡大)

○漏えい箇所の状況
