福島第二原子力発電所構内法面での火災発生に関する原因と対策について

2017年7月12日

東京電力ホールディングス株式会社

福島第二原子力発電所

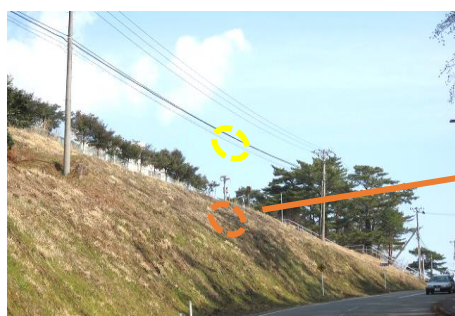
法面(南から撮影)

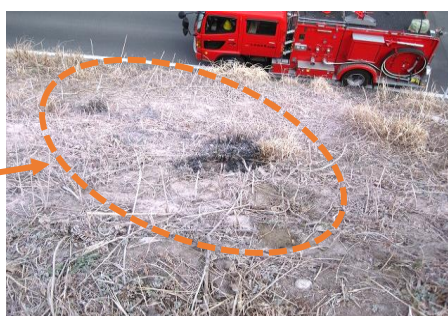
2017年3月18日午後3時40分頃、構内パトロール中の協力企業作業員から構内法面で枯草が燃えていることを確認した旨の連絡があり、同日午後3時49分、当社社員が消防署へ通報しました。その場で消火活動を行い、火は消えております。

消火後の法面

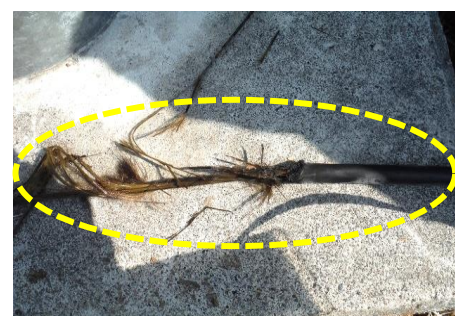
- ・発火したケーブルは通信用の光ファイバーケーブルで、ケーブル外側の被覆管表面の焼損が激しく、ケーブル内部はほとんど燃焼せず形状を維持していたこと。また、材質や構造上、ケーブル内部から発火することはなく、外側からの影響で発火したと考えられること。
- ・当該ケーブルおよびケーブル直下の地上から付着物を採取し調査した結果、火災の要因となる成分は確認されなかったこと。
- ・当該ケーブル付近の高圧電線および電柱の健全性を確認した結果、異常はなく、漏電による発火の可能性がないこと。
- ・当該ケーブル付近の高圧電線（6.9kV）および上空の送電線（500kV）との距離は十分あり、誘導電圧*¹による発火の可能性がないこと。
- ・自然発火の可能性として、太陽光の取れんによる火災*²の検証を行った結果、火災発生時刻直前から火災発生推定時刻におけるシミュレーションにおいて、法面近傍にある建物窓のブラインドカーテンの傾きにより、反射光が当該ケーブルに断続的に照射し、ケーブルを加熱する可能性が確認されたこと。

調査の結果、ケーブルから発火した要因は特定できませんでしたが、太陽光の収れんによりケーブルが偶発的に発火し、被覆管が溶けてケーブル下の法面へ延焼したものと推定しました。

焼損した光ケーブル

法面近傍の建物の窓ガラスに、太陽光の反射を抑える反射光吸収フィルムを取り付けました。

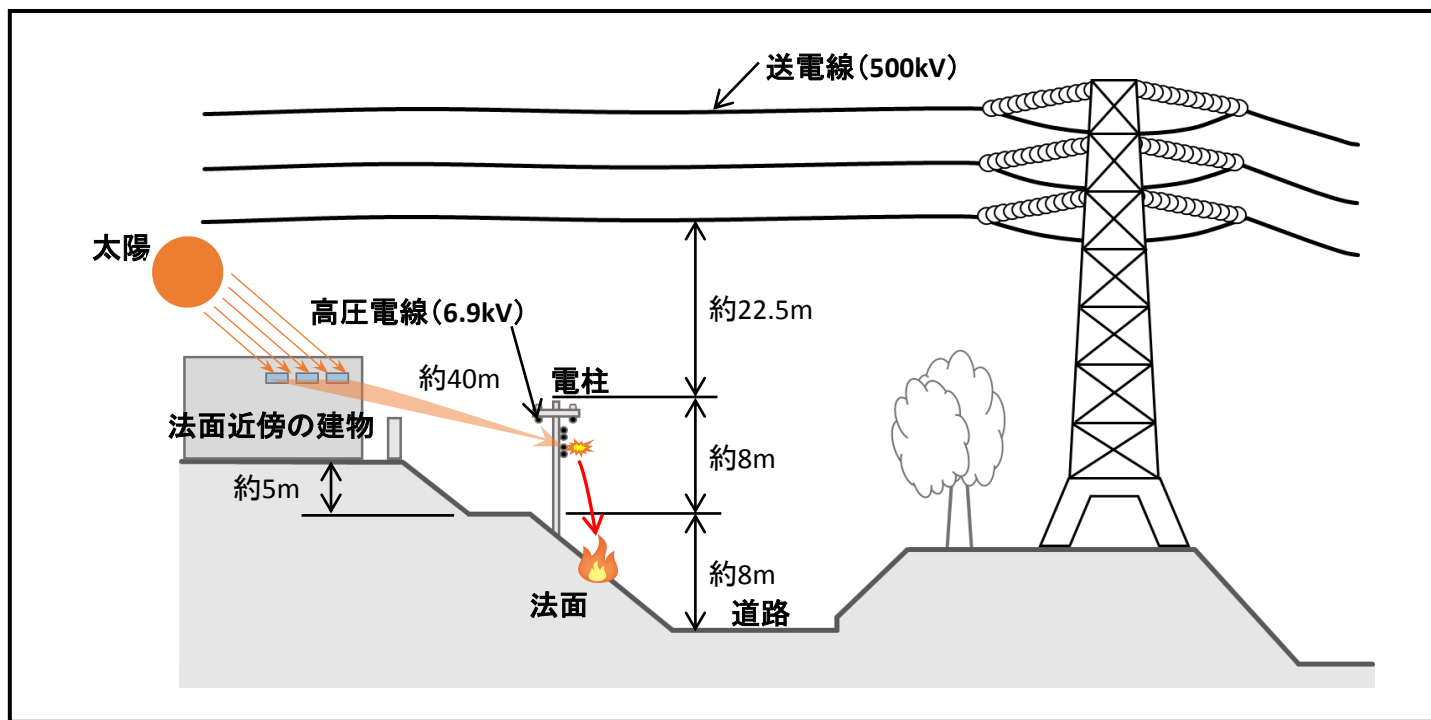
- ① 太陽光が法面近傍にある建物の窓（ブラインド）に当たり、ブラインドからの反射光が当該ケーブルに断続的に照射した（太陽光の収れん）。
- ② 太陽光の収れんにより、ケーブル外側の被覆管の表面温度が徐々に上昇し、発火した。
- ③ ケーブルの被覆管が溶け落ち、法面の枯草に延焼した。

太陽光の収れんによる火災のイメージ
