2018年1月16日

福島第二原子力発電所事務本館における発煙の原因と対策について

東京電力ホールディングス株式会社
福島第二原子力発電所

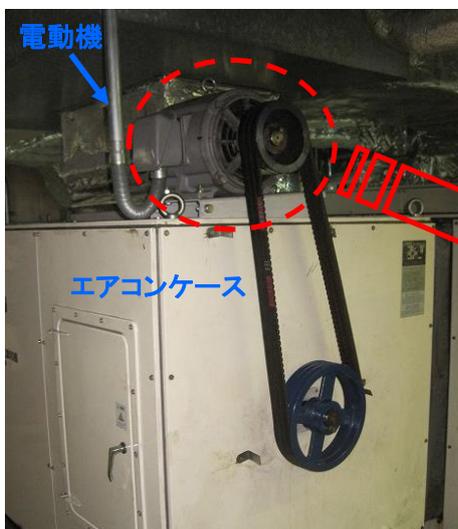
エアコン

- ・当該電動機の固定子コイルに溶損が確認された。
- ・エアコンの使用期間は1998年3月の使用開始から19年5か月、運転時間は70,870時間で、社団法人日本冷凍空調工業会が目安としている耐用年数15年、運転時間45,000時間を超えていた。
⇒当該電動機の固定子コイル絶縁体に「熱的負荷」が加わっていた可能性がある。
- ・2017年7月に実施したエアコンの定期分解点検記録において、当該電動機の振動測定値が、前回定期分解点検時（2013年11月）の値の約2～4倍になっていた。
⇒経年によるエアコンケースの錆および腐食の影響により、エアコンケースが振動し、「機械的負荷」が当該電動機に加わっていた。
なお、これまでは振動値の点検記録による傾向管理ならびに振動抑制対策の検討をしていない。
- ・設備機械室は直接外気を取り入れる換気方式、当該電動機は固定子コイル絶縁体に空気が直接接触する開放型であり、2017年8月16日から11月30日までの設備機械室の湿度測定値は35%～84%の範囲であった。
⇒1998年の使用開始からこれまでの間に、一般的な電動機の使用湿度の推奨条件である85%を超える時期もあったと想定すると、「高湿度（水分）」が当該電動機固定子コイル絶縁体の劣化に影響を及ぼした可能性は否定できない。

- ・当該電動機を新品に交換（2017年8月24日）しました。
- ・電動機の振動値の傾向管理を行うとともに、エアコンケースの強度を向上する振動抑制対策を検討、実施します。
- ・運転時間なども考慮した電動機の更新（湿度・水分の影響を受けにくい全閉型）を計画していきます。

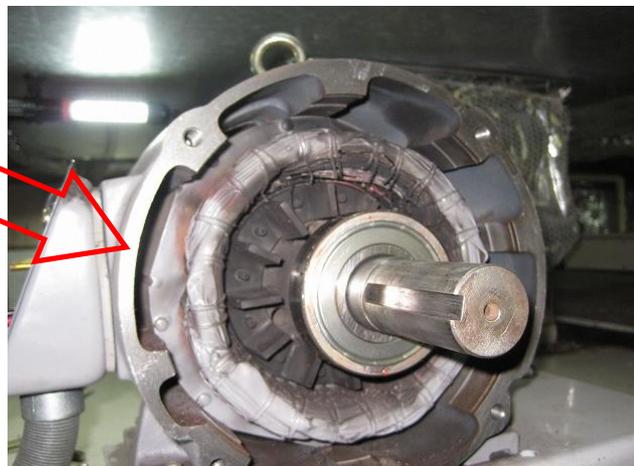
調査の結果、電動機の長期間の使用による「熱的負荷」、ならびにエアコンケースの振動による「機械的負荷」により、固定子コイルの絶縁体に、熱による経年劣化と振動による絶縁劣化（微細なヒビの発生など）が徐々に進み微小な短絡に至り、固定子コイルが過熱されて発煙に至ったものと推定しました。

なお、設置エリアの湿度環境が、固定子コイルの絶縁体の劣化を加速させた可能性も否定できません。

電動機発煙部
