福島第二原子力発電所における不適合処理・保守状況について

2021年9月6日

福島第二原子力発電所における負傷者の発生について

東京電力ホールディングス株式会社
福島第二原子力発電所

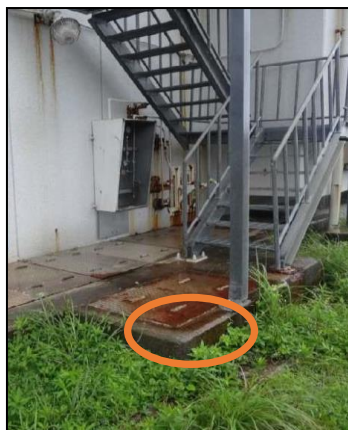
<発生場所>

2021年9月4日午前2時26分頃、1号機原子炉建屋西側に設置している軽油タンク（非管理区域*¹）周辺のパトロールをしていた協力企業作業員が、当該タンクから原子炉建屋内へ軽油を送る配管等を敷設している埋設トレンチ*²（鉄筋コンクリート製）の上部を歩行し、地面へ降りた際、右足を捻り負傷しました。

埋設トレンチの上部(鉄筋コンクリート製)

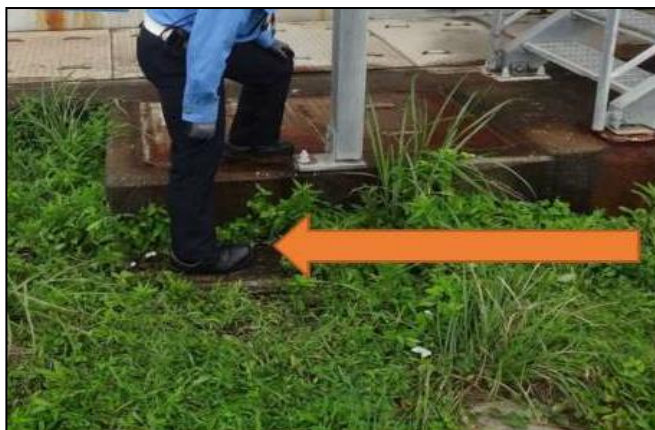
<発生時の状況>

当該作業員の右足首が腫れてきたことから、午前3時21分、業務車でふたば医療センター附属病院へ搬送し、医師により「捻挫（痛みが消えるまで休業）」と診断されました。

地面へ降りた際、右足を捻り負傷
