福島第二原子力発電所における不適合処理・保守状況について

2022年2月20日

福島第二原子力発電所 廃棄物処理建屋における発煙について

東京電力ホールディングス株式会社
福島第二原子力発電所

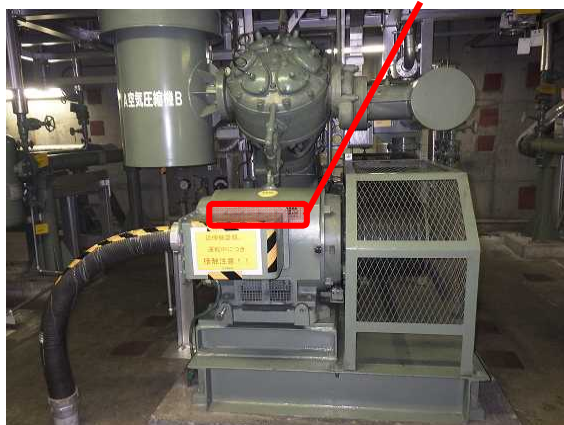
発煙箇所

2月19日午後9時43分、福島第二原子力発電所廃棄物処理建屋ボイラー棟地下1階（非管理区域^{※1}）空気圧縮機室内において、火災警報が発報し、当社社員が現場を確認したところ、空気圧縮機^{※2}から煙が発生していることを確認しました。そのため、午後9時52分に双葉地方広域消防本部に119番通報をしました。

< 廃棄物処理建屋ボイラー棟地下1階(非管理区域) 空気圧縮機からの発煙箇所 >
