福島第一原子力発電所4号機原子炉建屋の  
健全性確認のための  
定期点検結果（第4回目）について

平成25年2月13日

東京電力株式会社

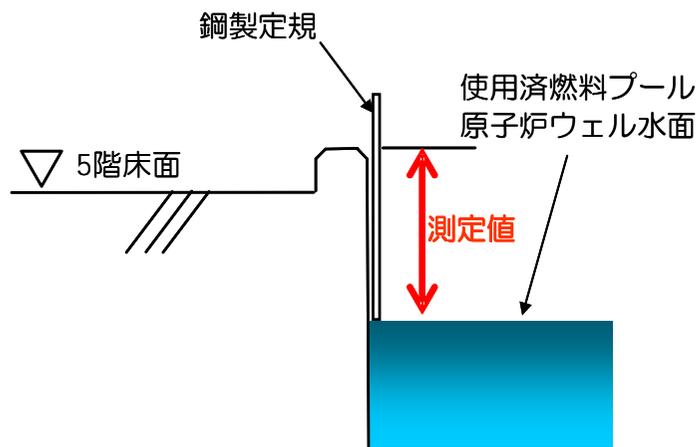
水位※2の測定結果

▶水位測定の結果、四隅の測定値がほぼ同じであることから、5階床面と使用済燃料プールおよび原子炉ウエルの水面が、これまでと同様に平行であり、建物が傾いていないことを確認した。

原子炉 ウエル	測定日					
	H24.2.7	H24.4.12	H24.5.18	H24.8.21	H24.11.20	H25.2.6
①	462	476	492	462	463	465
②	463	475	492	462	464	464
③	462	475	492	461	463	463
④	464	475	492	461	463	463

使用済 燃料 プール	測定日					
	H24.2.7	H24.4.12	H24.5.18	H24.8.21	H24.11.20	H25.2.6
⑤	— (※3)	468	461	453	443	444
⑥		468	461	453	444	443
⑦		468	461	452	442	443
⑧		468	461	452	443	443

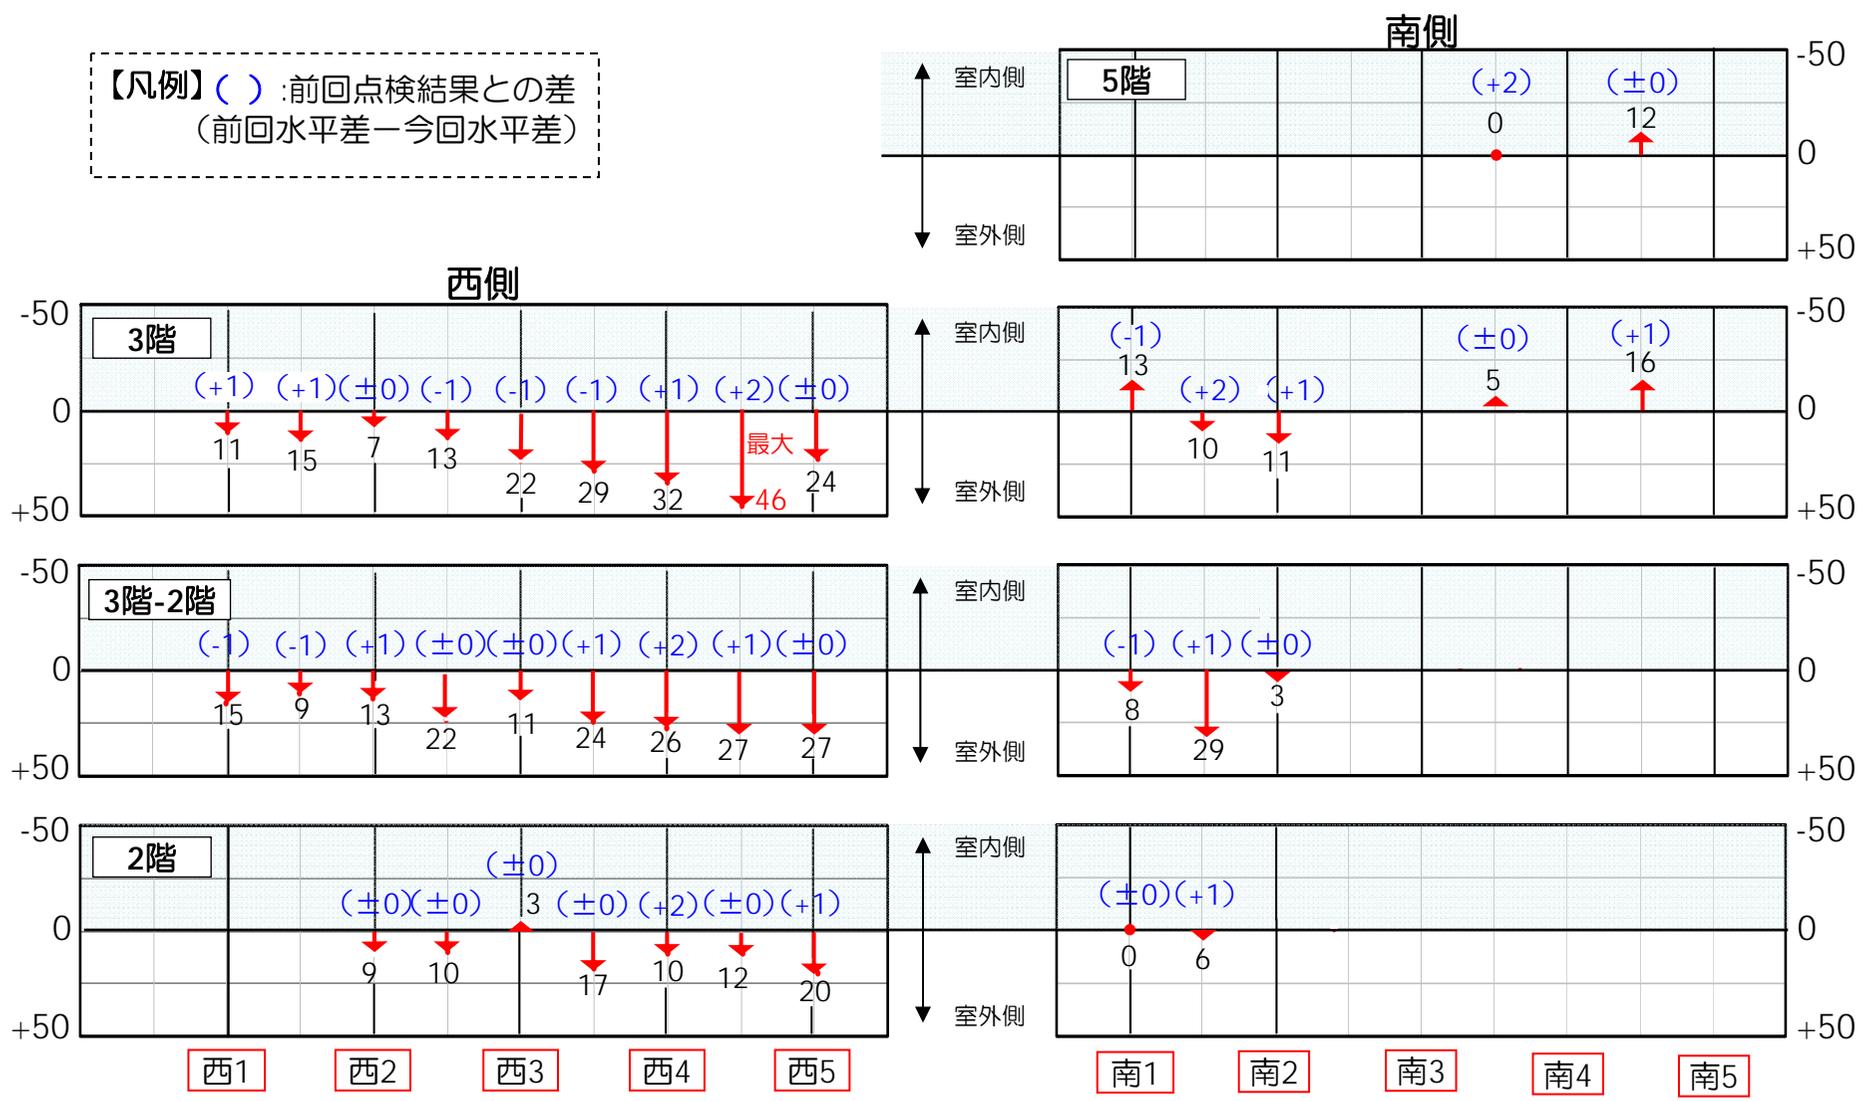
水平差<sup>※1</sup>の算出結果 (単位: mm) ※1: 1階定点と上部階定点との水平距離

- ▶ 水平差は、第1回目（H24.5）、外壁面詳細点検（H24.6）、第2回目（H24.8）、第3回目（H24.11）とほぼ同様の値となり、各点の変形は同じような傾向を示した。
- ▶ 前回計測結果と若干の差が生じているのは、光学機器の計測誤差が±2mm程度であり、水平差で最大約4mmの誤差が生じる可能性があることや、コンクリートの熱膨張（熱膨張係数約 $7\sim 13\times 10^{-6}/^{\circ}\text{C}$ ）により、11月と1,2月の月平均気温差で約3~7mmの差が生じる可能性があることが考えられる。
- ▶ 南側外壁面について、4号機燃料取り出し用カバー工事の進捗に伴い、計測が困難になる測定点は、これまで約9月間の経過で有意な差は認められないことを踏まえ、測定対象から除く。

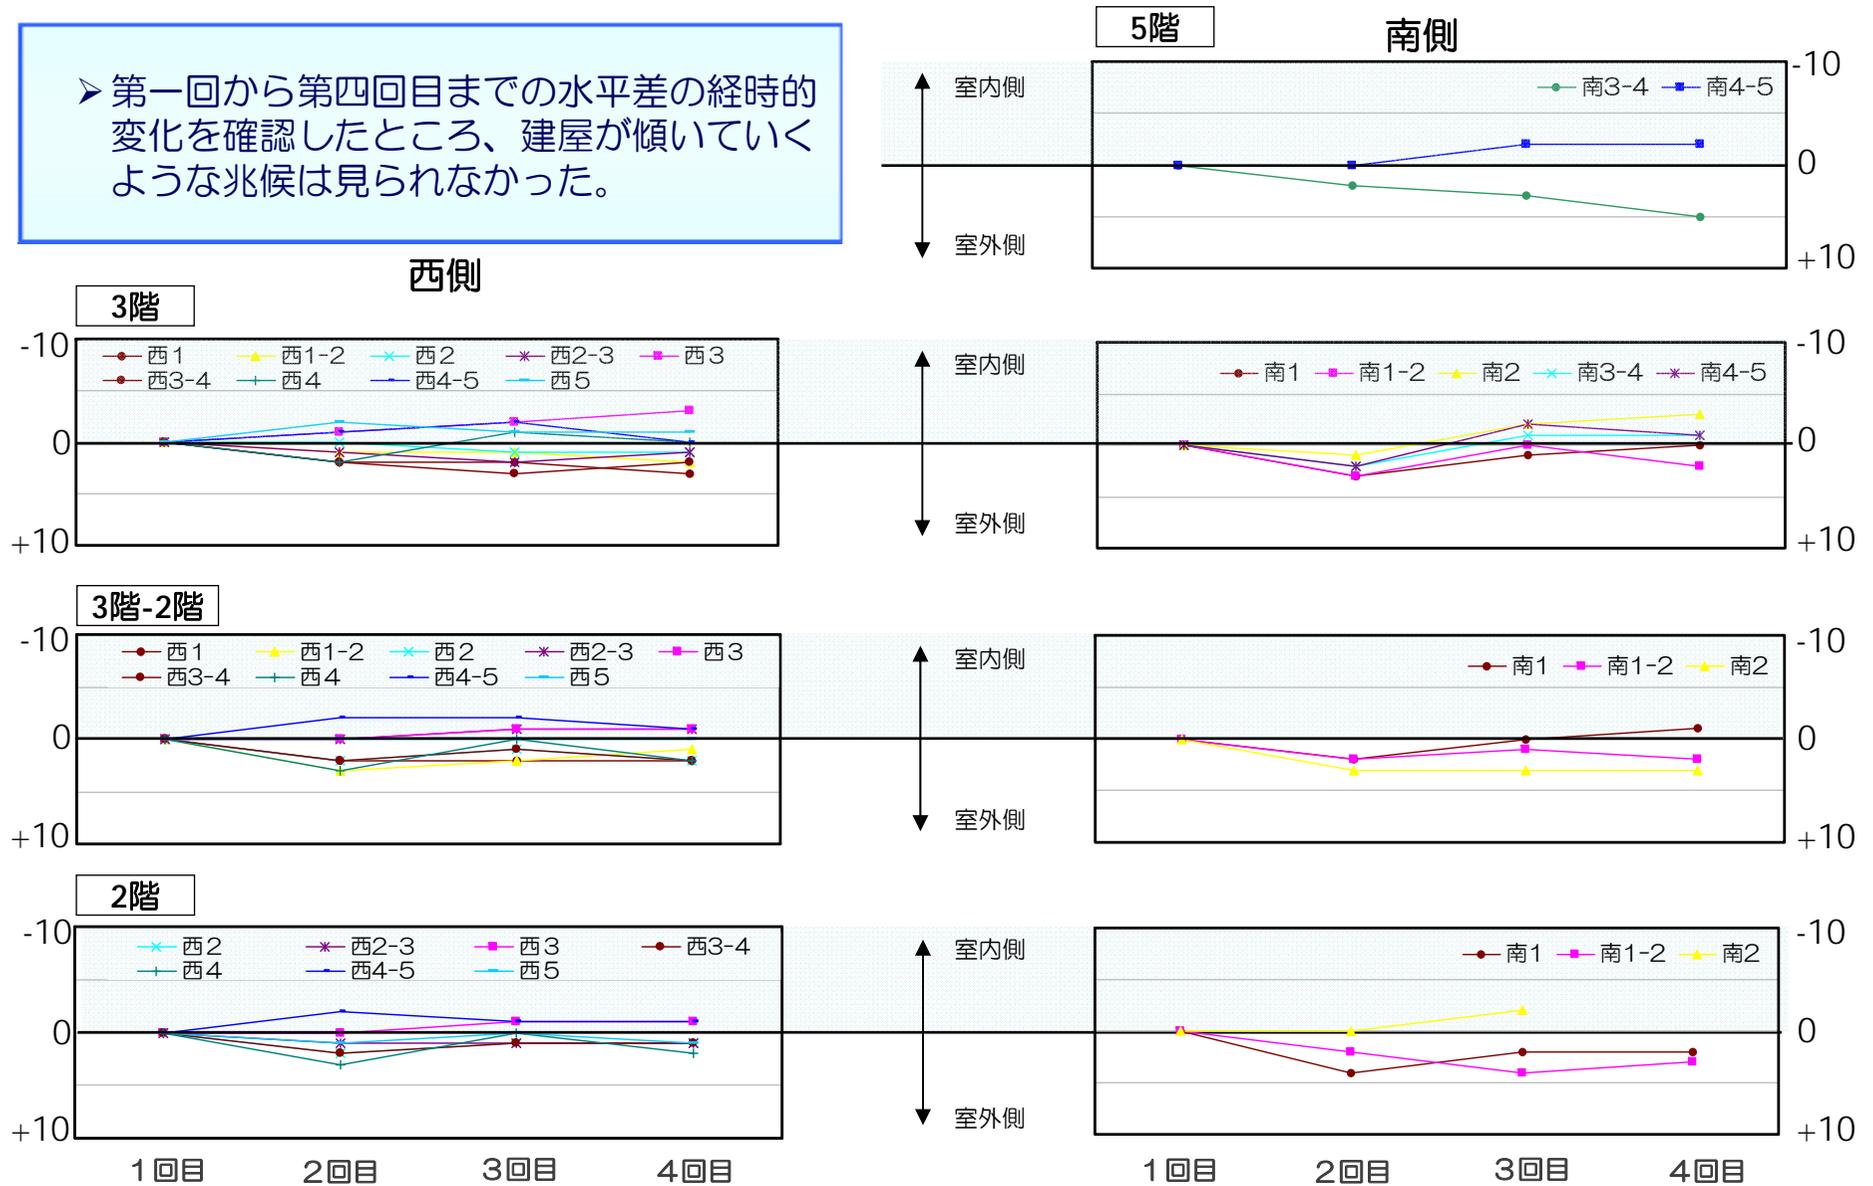
水平差の経時変化（単位：mm）

▶ 第一回から第四回目までの水平差の経時的変化を確認したところ、建屋が傾いていくような兆候は見られなかった。

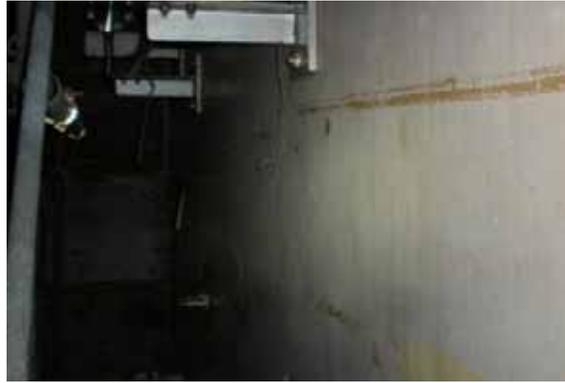
③ SFPプール側壁面

➤目視点検の結果、これまでの点検結果と同様に、1mm以上のひび割れや鉄筋腐食の可能性のあるひび割れは確認されなかったことから、有害な構造耐力上の劣化は無いものとする。

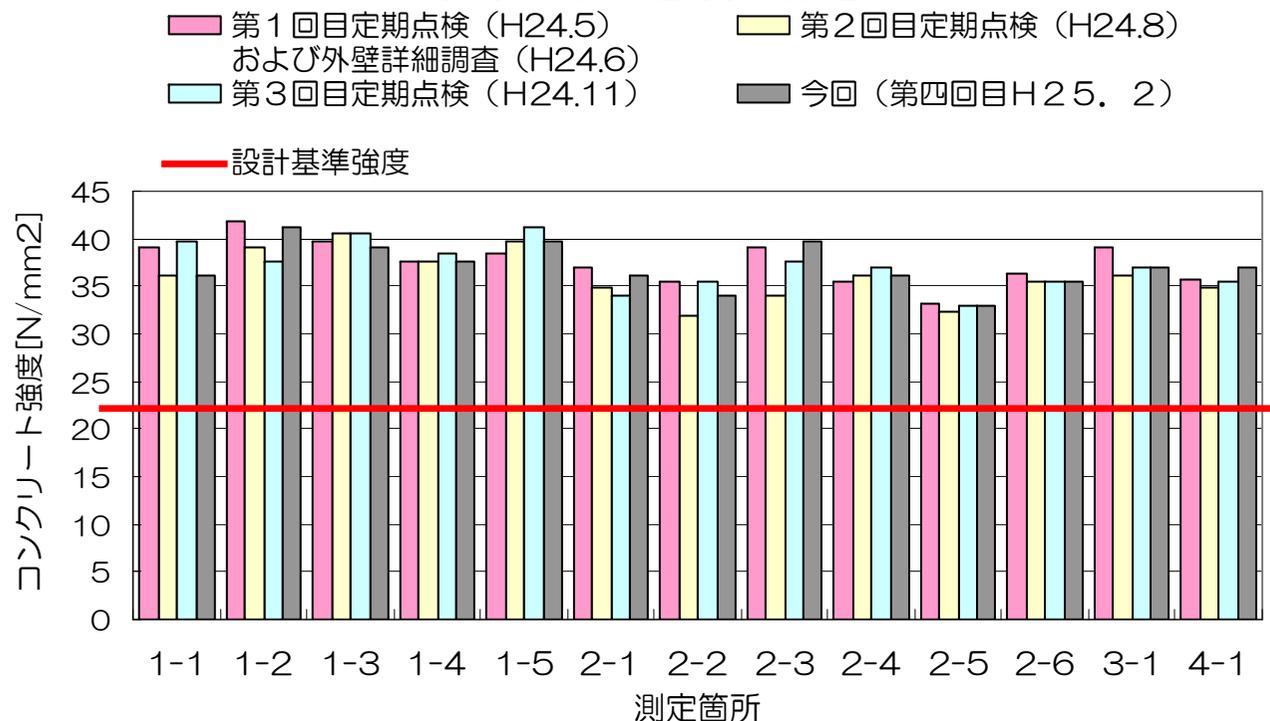
### コンクリートの強度確認結果

▶コンクリート強度確認の結果、これまでの点検結果と同様に、全ての測定箇所設計基準強度以上（ $22.1\text{N/mm}^2$ ）であることを確認した。なお、測定箇所は前回の位置と若干異なること及びシュミットハンマーの測定誤差※1を考慮すると、今回の測定結果は前回と比べても大きな差はなく、強度変化はないと考える。

※1:「シュミットハンマーによる実施コンクリートの圧縮強度判定方法指針(案)」(昭和33年8月、社団法人日本材料試験協会)によると、実験値と強度判定式には約 $3\text{N/mm}^2$ 程度のばらつきがみられる。

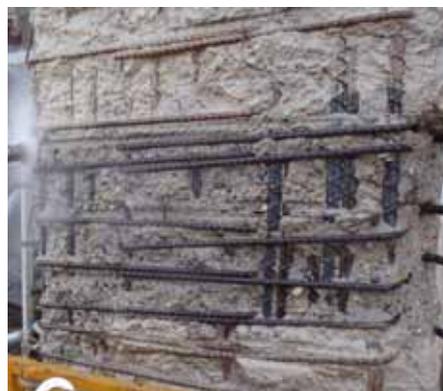
4号機原子炉建屋の柱や梁の一部は、水素爆発によりコンクリート表面が剥離し、鉄筋が一部露出している。  
このため、部材の耐久性確保の観点から、露出した部分にモルタルを吹き付ける劣化防止対策工事を2013年3月頃から実施する。

写真1 : 試験実施 前

当該現場で試験施工を実施し、モルタル吹き付けが適用できることを確認しました。

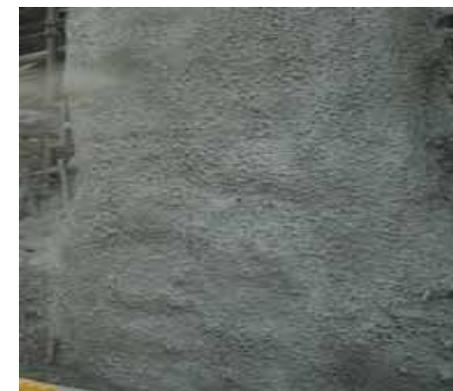
写真2 : 実施後
