福島第一原子力発電所5・6号機低レベル滞留水タンク周辺における水漏れについて

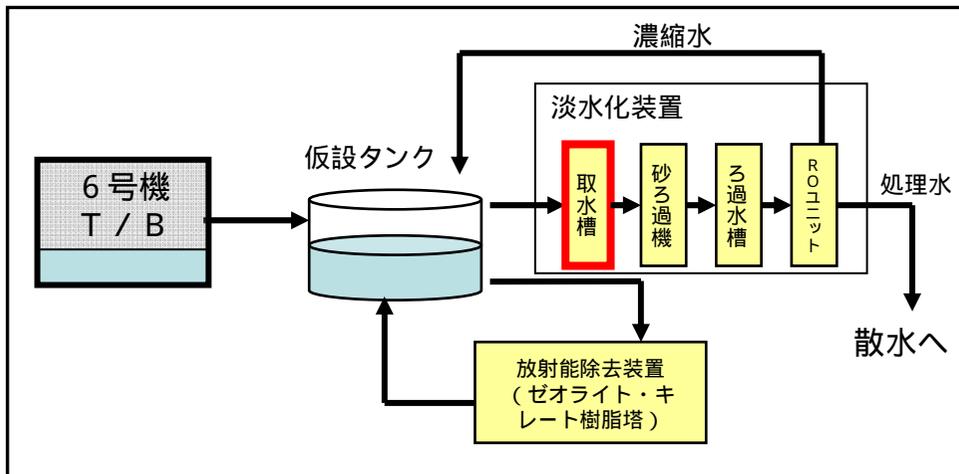
現場概要図

5・6号機側屋外に設置している淡水化装置の一部である取水槽

- ・協力企業作業員が、5・6号機側屋外に設置している淡水化装置の一部である取水槽から水がオーバーフローしていることを確認。
- ・漏れた水は、地面（砂利）に染み込んでいるが、周辺に排水溝等はなく、海洋への流出はないと判断。
- ・なお、漏えい量は約19.8m³と評価。
