# 福島第一原子力発電所3号機使用済燃料プール内の 水中カメラによる調査結果(2月14・15・16・18日実施分)

## 【調査結果】

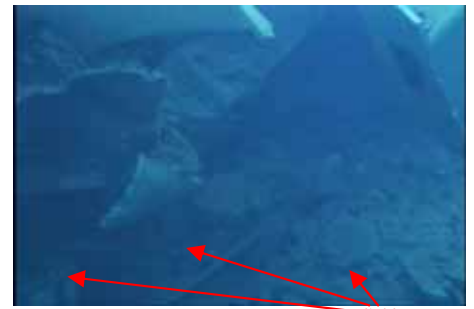
燃料交換機下の燃料ラックに変形は確認されなかった。

画像 : 燃料交換機の下部と燃料ラックの状況

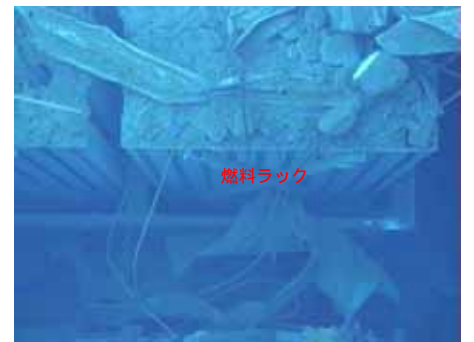
画像 : 燃料ラックの状況(上から撮影)

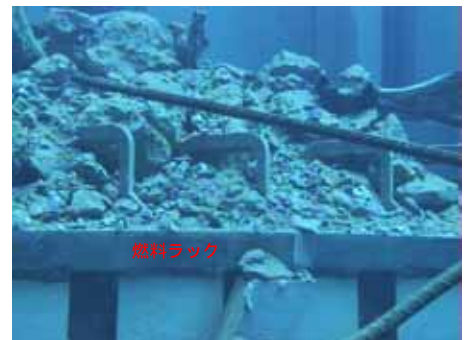
画像 : 燃料ラック上の堆積物

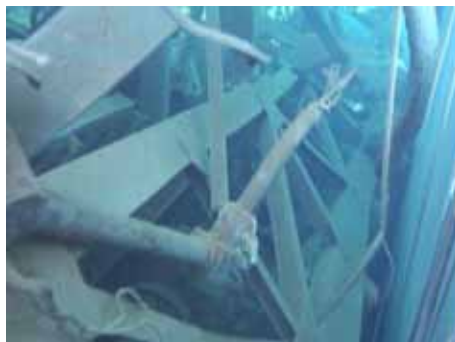
画像 : 燃料交換機の歩廊部の状況

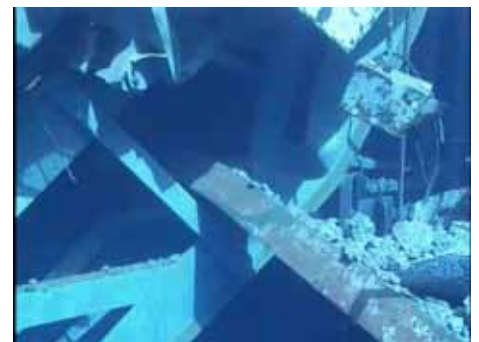
画像 : 燃料交換機のブリッジ
