# 福島第一原子力発電所 2号機ベント管下部周辺調査結果について

平成25年3月5日  
東京電力株式会社

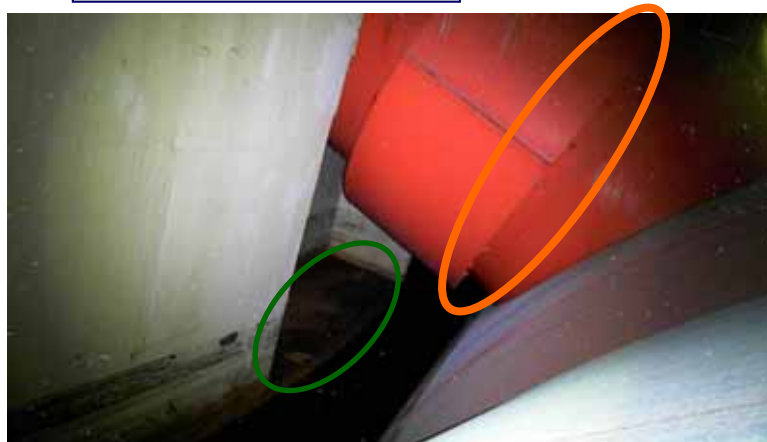
ベント管スリーブ端部  
 サンドクッションドレン管端部

直接確認はしていないが、下部のコンクリートステージ( ) 上に流水等は確認されなかった。

ベント管ベローズカバー下部

..... 漏水は確認されなかった

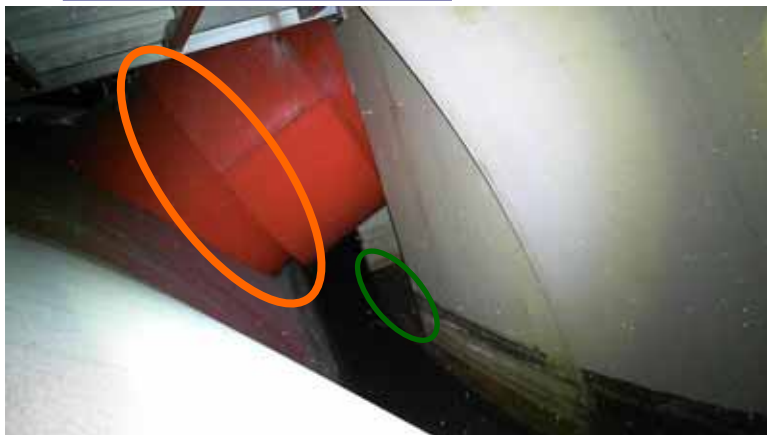
ベント管スリーブ端部  
 サンドクッションドレン管端部

直接確認はしていないが、下部のコンクリートステージ( )上に流水等は確認されなかった。

ベント管ベローズカバー下部

..... 漏水は確認されなかった
