福島第一原子力発電所 2号機ベント管下部周辺調査結果について

平成25年3月14日
東京電力株式会社

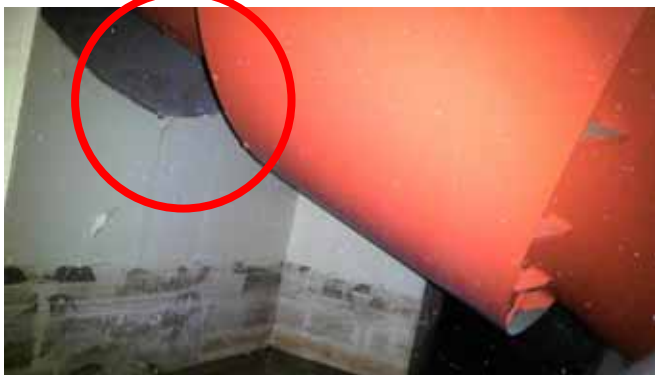
ベント管スリーブ端部

- 本で行ったベント管下部周辺調査の結果は以下の通り。
本日調査予定だった“西北西”ベント管については、ベント管スリーブ端部、サンドクッションドレン管端部、ベント管ベローズカバー下部、いずれにも漏水は確認されなかった。
“北北西”ベント管にもカメラを向けてみたが、距離があり、漏水有無の判断をすることができなかった。明日(3/15)調査予定。
- 四足歩行ロボットによる本日のベント管下部周辺調査は、トラブル無く無事に完了した。

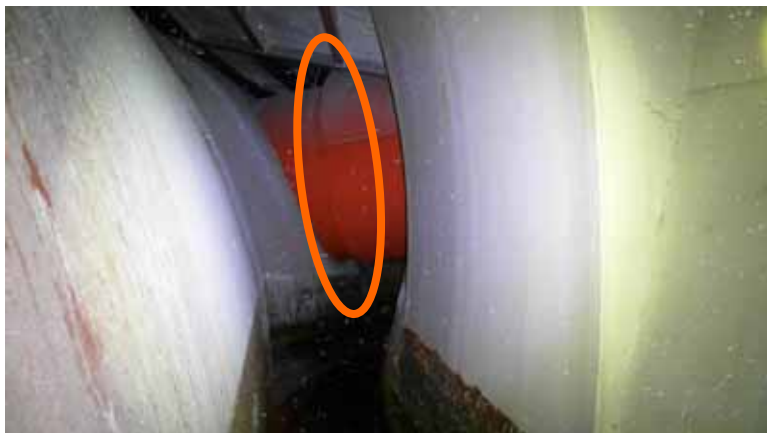
未確認

..... 距離があるため判断できず
