福島第一原子力発電所 2号機ベント管下部周辺調査結果について

平成25年3月15日
東京電力株式会社

調査箇所と確認状況(北北西ベント管)

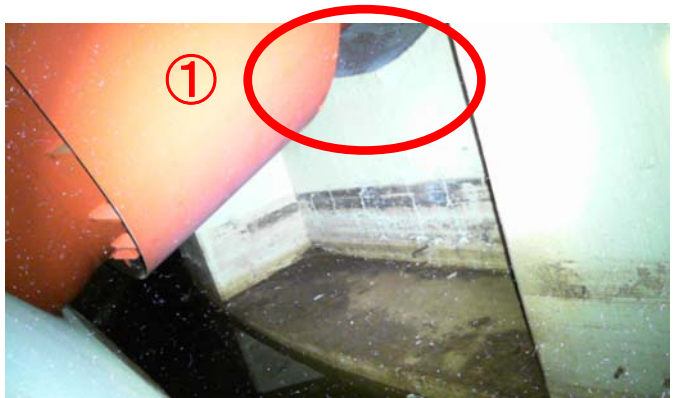
ベント管スリーブ端部

- 本で行ったベント管下部周辺調査の結果は以下の通り。
 - ① ベント管スリーブ端部には漏水は確認されなかった。
 - ② サンドクッションドレン管端部には漏水は確認されなかった。
 - ③ ベント管ベローズカバー下部には漏水は確認されなかった。
- 四足歩行ロボットによる本日のベント管下部周辺調査は、トラブル無く無事に完了した。
