福島第一原子力発電所  
乾式貯蔵キャスク1基目の点検結果報告

平成25年3月27日  
東京電力株式会社

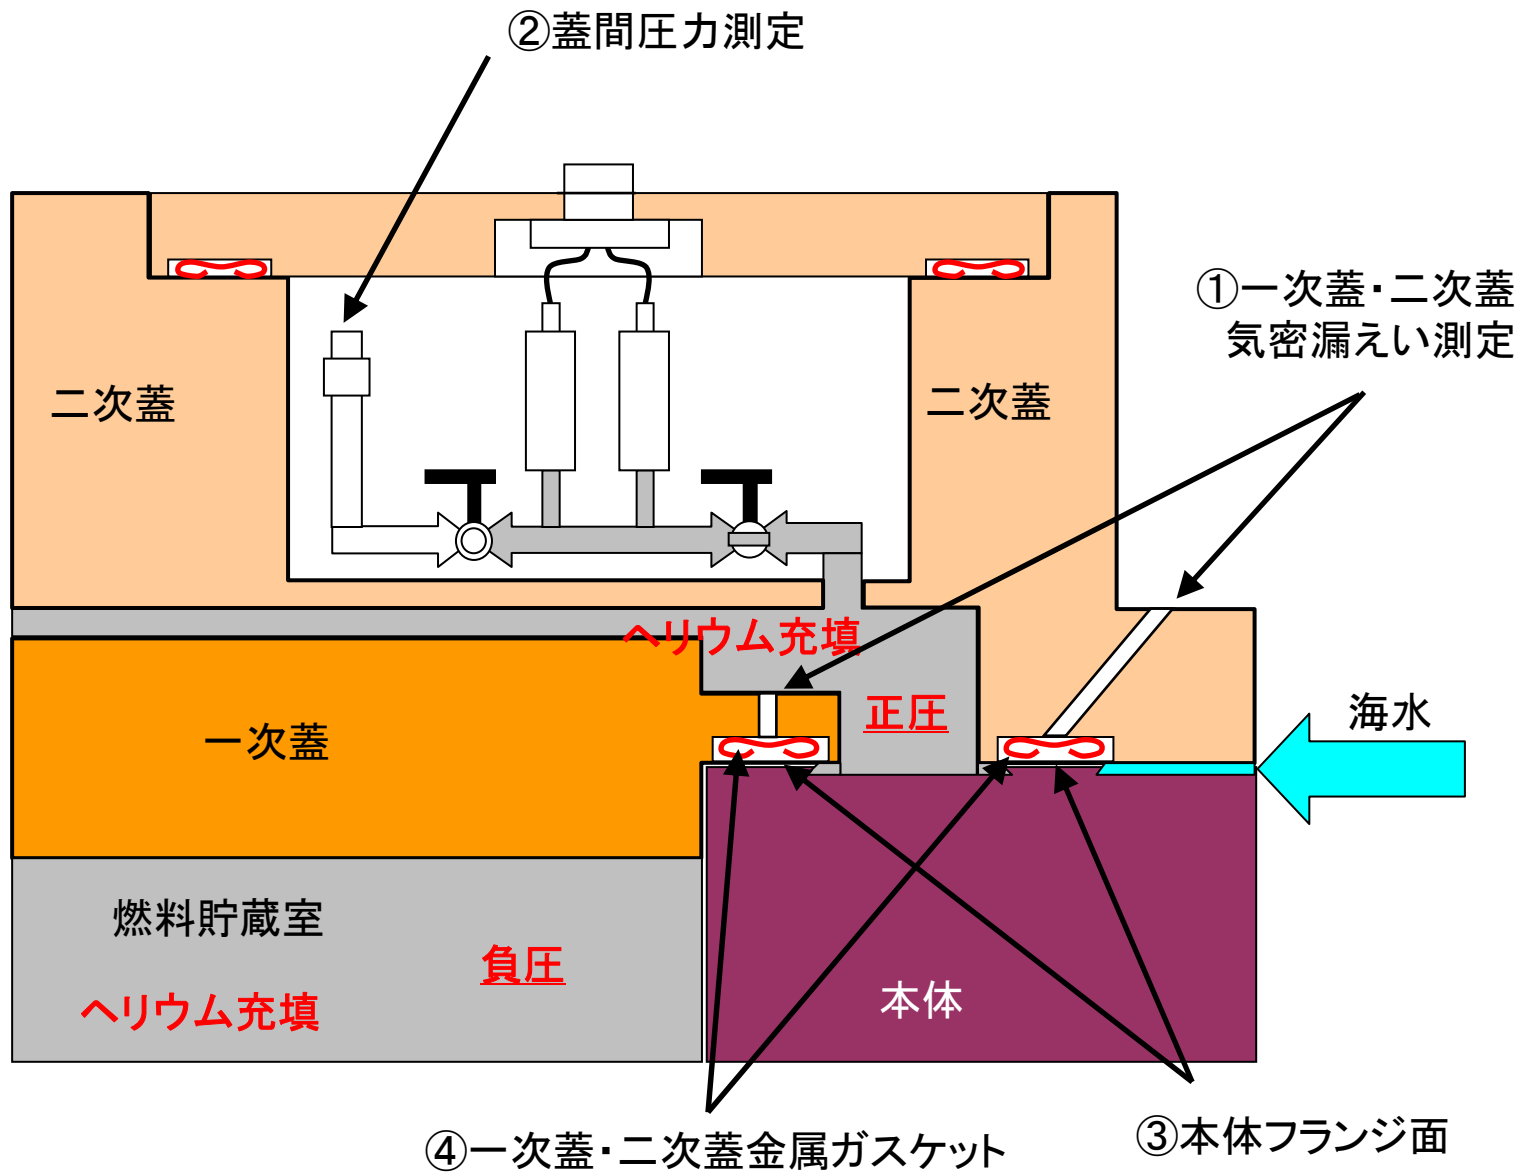
# 乾式貯蔵キャスク蓋部の断面図

1. 一次蓋及び二次蓋の気密漏えい確認結果
  - ・判定基準である $1 \times 10^{-6} \text{ Pa} \cdot \text{m}^3/\text{s}$ 以下であることを確認しました。
2. 蓋間の圧力確認結果
  - ・判定基準である $0.29 \text{ MPa} \cdot \text{abs}$ 以上であることを確認しました。
3. 本体フランジ面の外観確認結果
  - ・本体フランジ面に傷・割れ等の異常のないことを確認しました。
4. 一次蓋及び二次蓋金属ガスケットの外観確認結果
  - ・一次蓋金属ガスケットに傷・割れ等の異常のないことを確認しました。
  - ・二次蓋金属ガスケットは海水の浸入により外周部に腐食が見られましたが、貫通はなく、乾式貯蔵キャスク内部と外部環境は隔てられていたことを確認しました。

密封機能に問題がないことを確認しました。

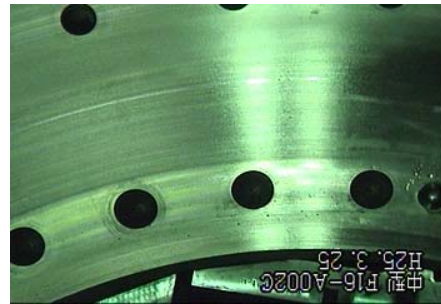
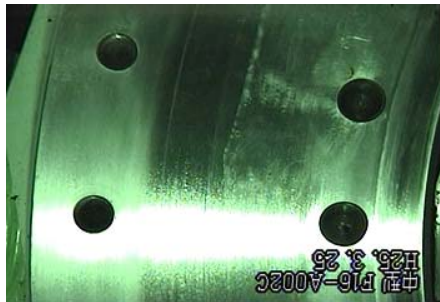
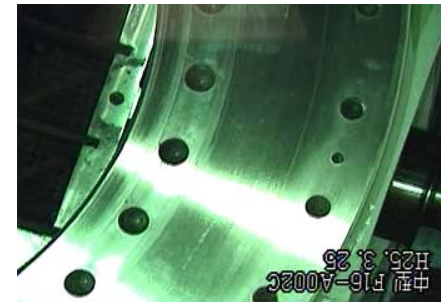
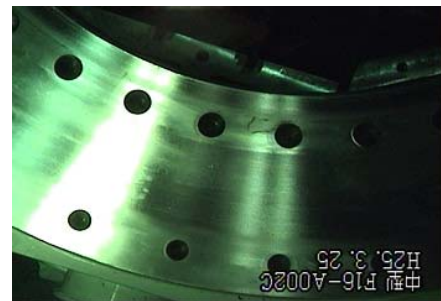
### 乾式貯蔵キャスク フランジ面確認

傷・割れ等の  
異常のないことを確認

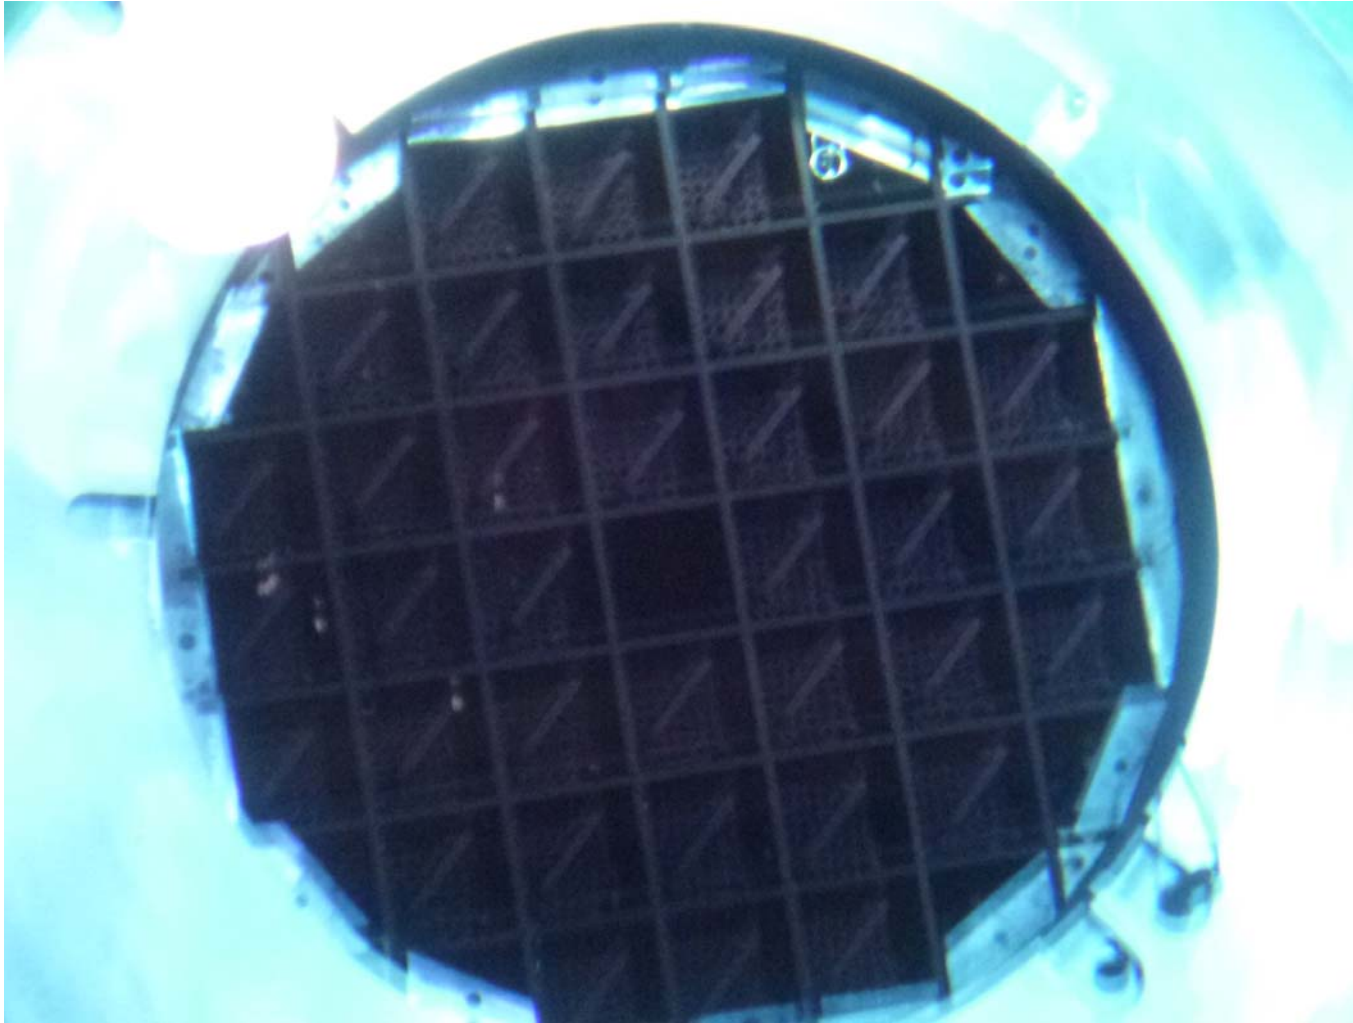
## バスケットの外観確認結果

- ・バスケットの外観（上部からの全体外観）を確認した結果、変形、損傷等の異常のないことを確認しました。

変形、損傷等  
異常のないことを確認

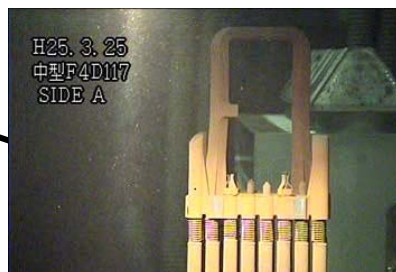
上部タイプレート、被覆管  
変形・損傷無し

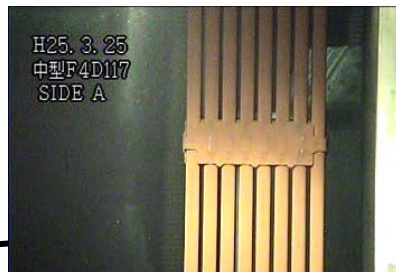
スペーサ、被覆管  
変形・損傷無し

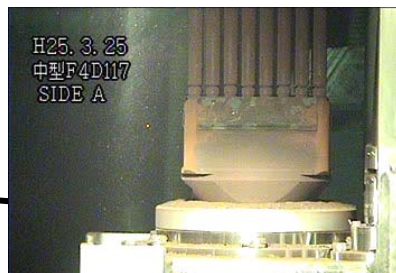
下部タイプレート、被覆管  
変形・損傷無し

使用済燃料3体の変形、損傷等  
異常のないことを確認

※3体中1体の一部に被覆管表面のクラッド剥離が確認されたが、燃料の健全性上問題ないものである。
