福島第一原子力発電所 1～4号機 所内電源系の停電事故について

平成25年3月28日
東京電力株式会社

【事故概要その1】

【本事故の原因と対策】

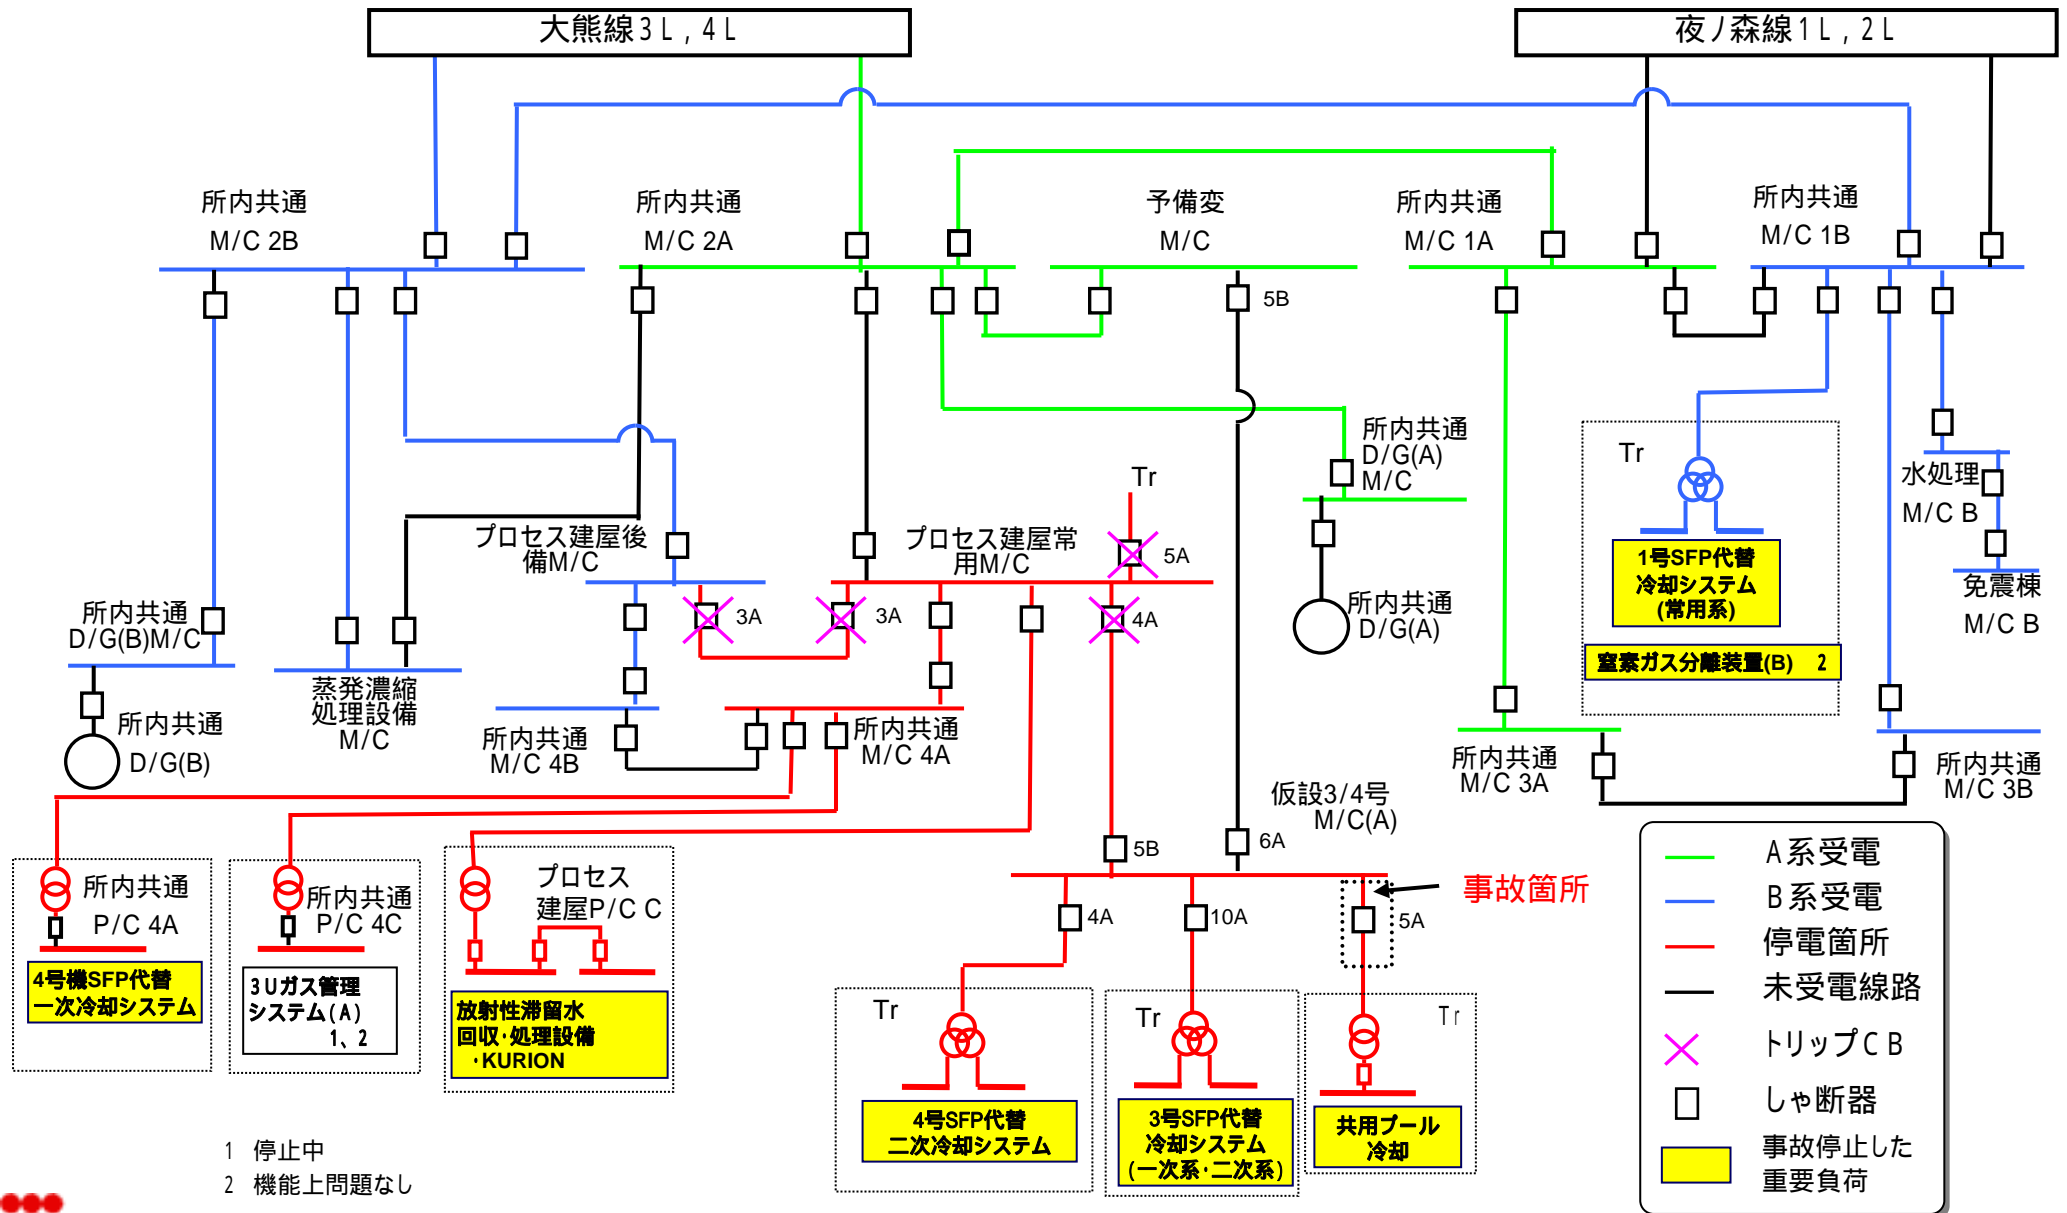
事故時の所内電源系統

- 1 停止中
- 2 機能上問題なし

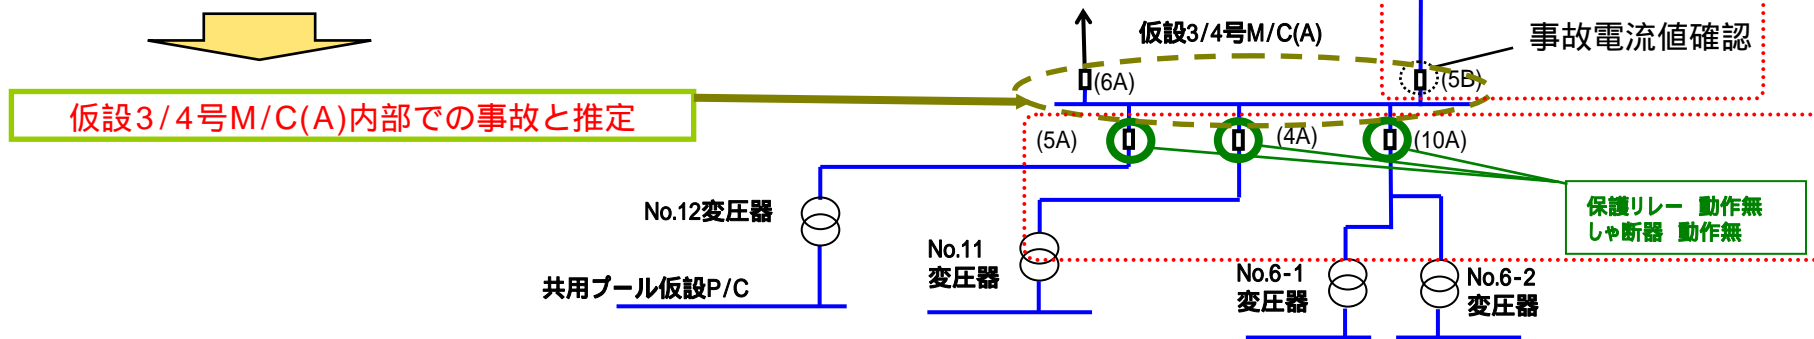
B系にて地絡継電器動作

B系かつ高圧電源系統で事故と推定

プロセス建屋常用M/C(3A)、(4A)及びプロセス建屋後備M/C(3A)が過電流にてしゃ断器トリップ

プロセス建屋常用M/C(4A)下流で事故と推定

仮設3/4号M/C(A)(4A)、(5A)、(10A)の地絡方向継電器不動作およびしゃ断器不動作

仮設3/4号M/C各負荷より上流側の事故と推定

仮設3/4号M/C(A)(5B)にて事故電流確認

仮設3/4号M/C(A)(5B)下流側で事故と推定

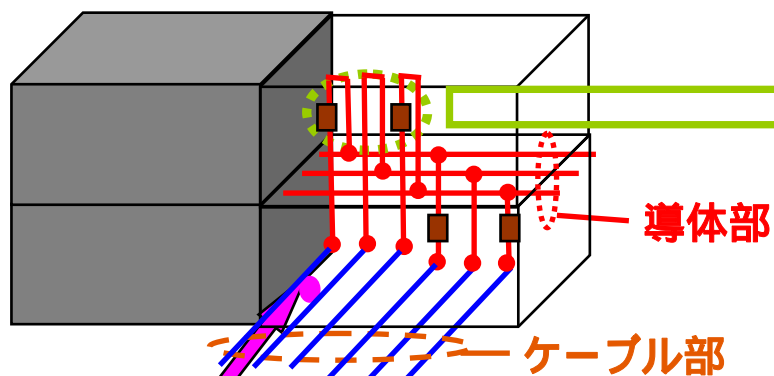
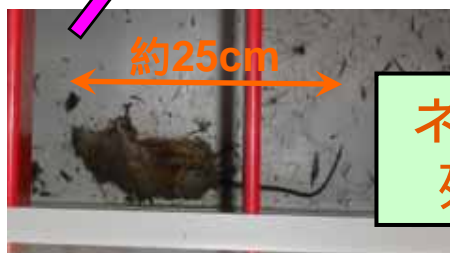
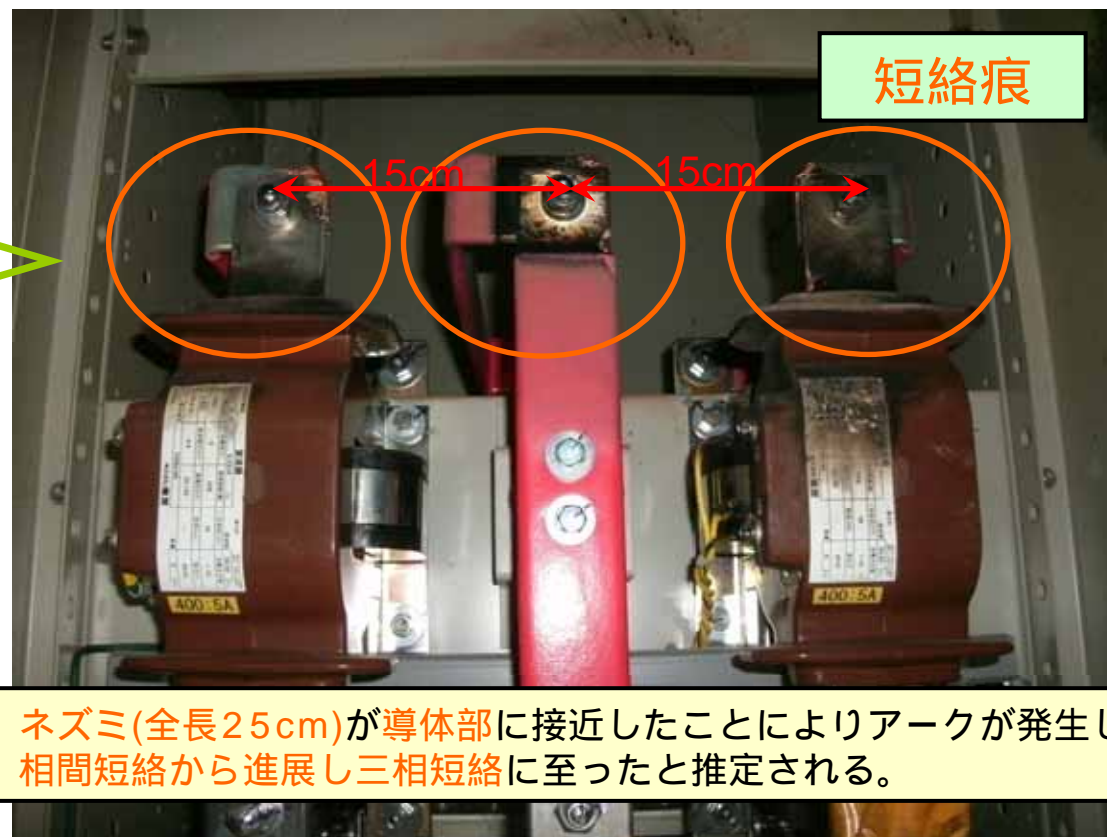
(5A)ユニット
を拡大

- ・ 仮設3/4号M/C(A)(5A)ユニット裏面側の**导体部**に**短絡痕**を確認。また、同ユニット床面に**ネズミの死骸**（電撃痕有）を確認
- ・ 仮設3/4号M/C(A)の他ユニット及び母線は短絡痕及び異物なし

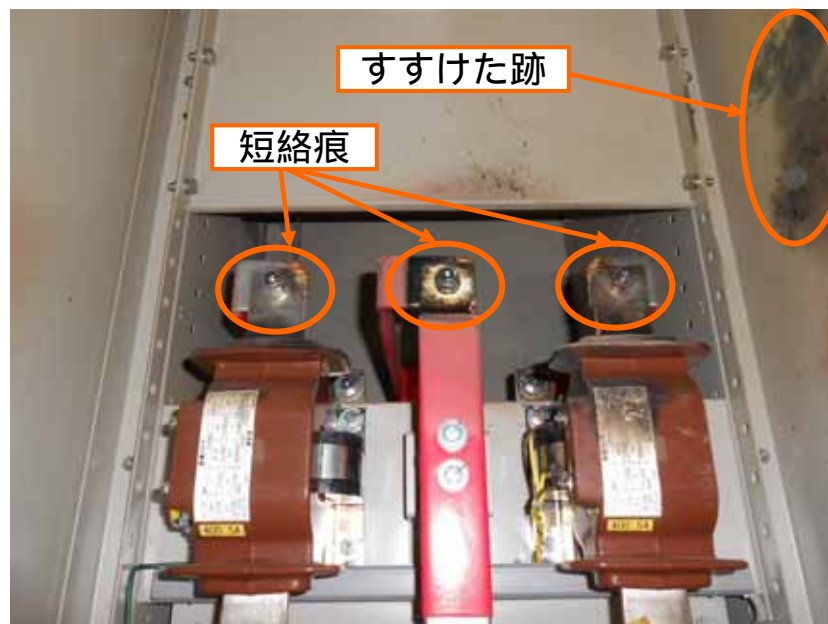
短絡後の電源盤内 (5 A)

- ・短絡した5 Aユニット以外のユニットに、異常は確認されなかった。

写真 短絡後の盤内

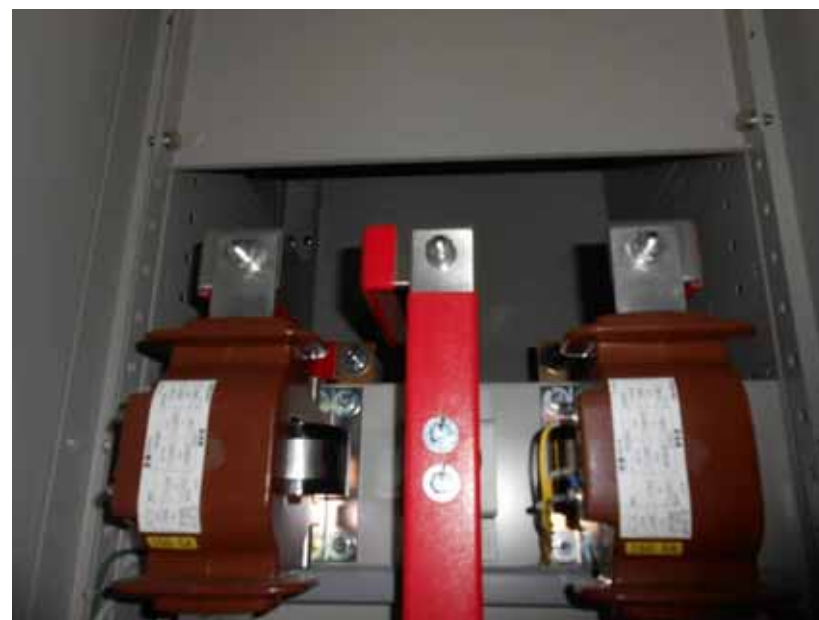
健全な電源盤内 (6 A)

写真 健全な盤内

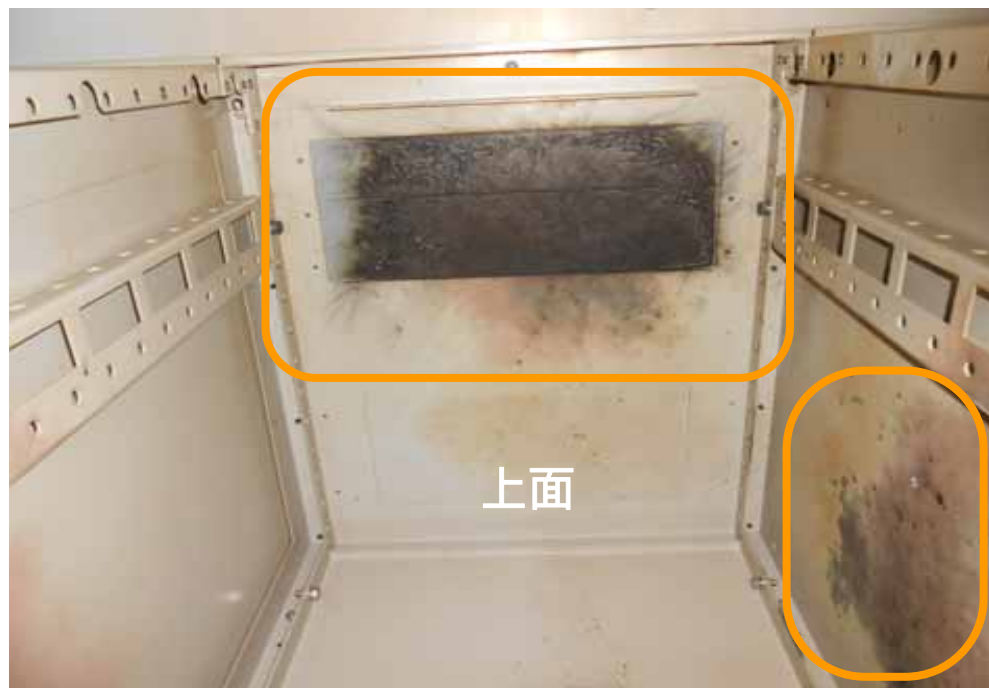
5 Aユニットの短絡痕があった端子部近傍にアーケ痕を確認。

5 Aユニット上面のアーケ痕状況

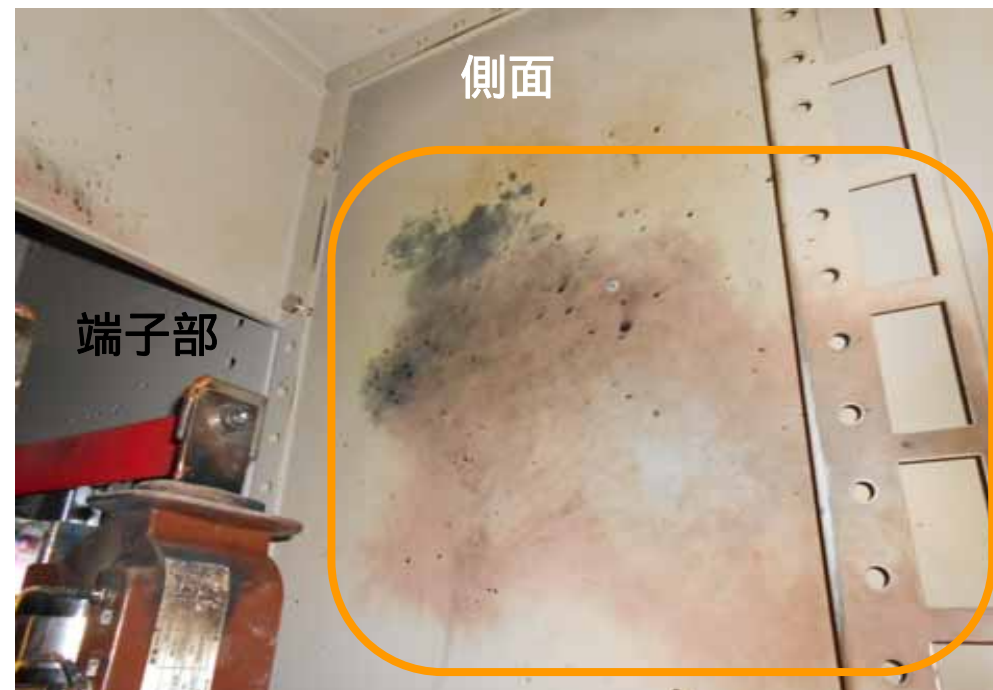
5 Aユニット側面のアーケ痕状況

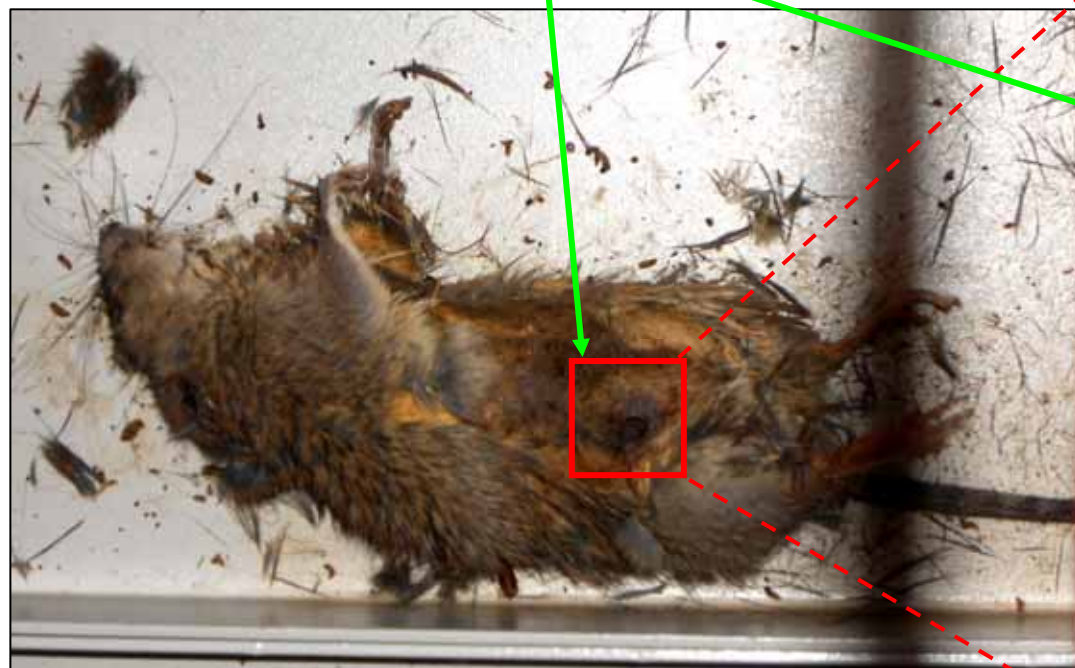
- ・ 仮設3/4号M/C(A) 5A・5Bユニット内の床面にネズミ（写真 ）の死骸があり、その死骸には感電による電撃痕（写真 ）を確認した。

写真 5A・5Bユニット内のネズミ

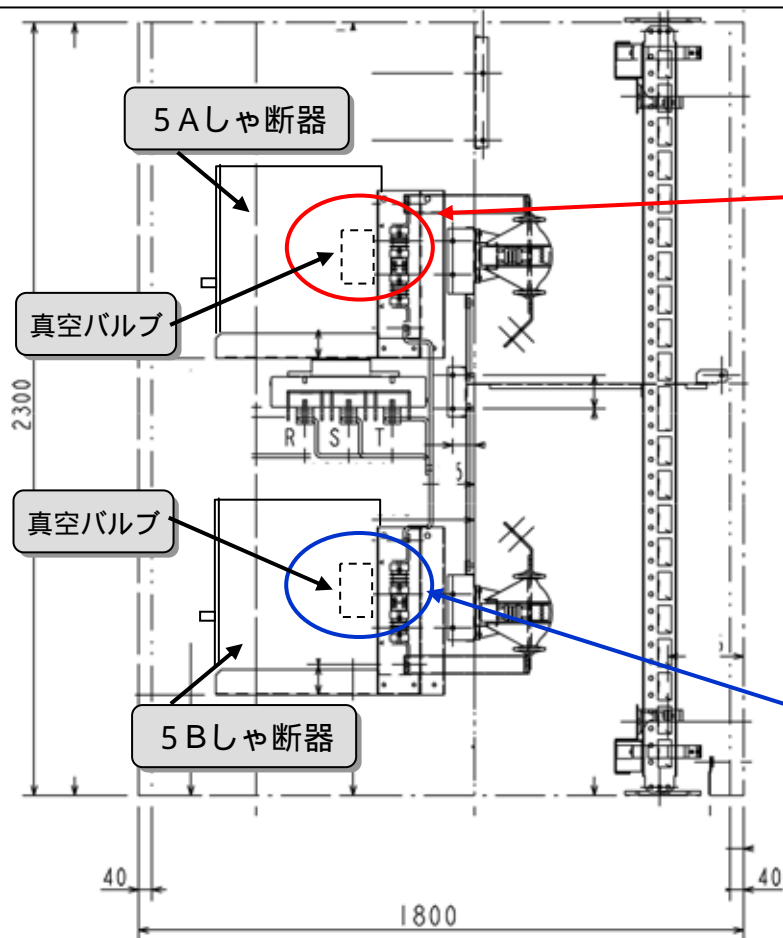
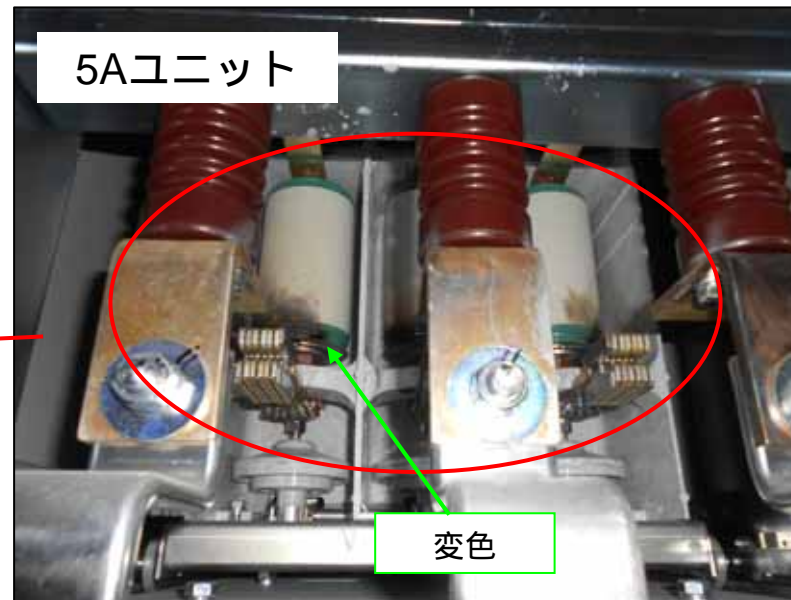
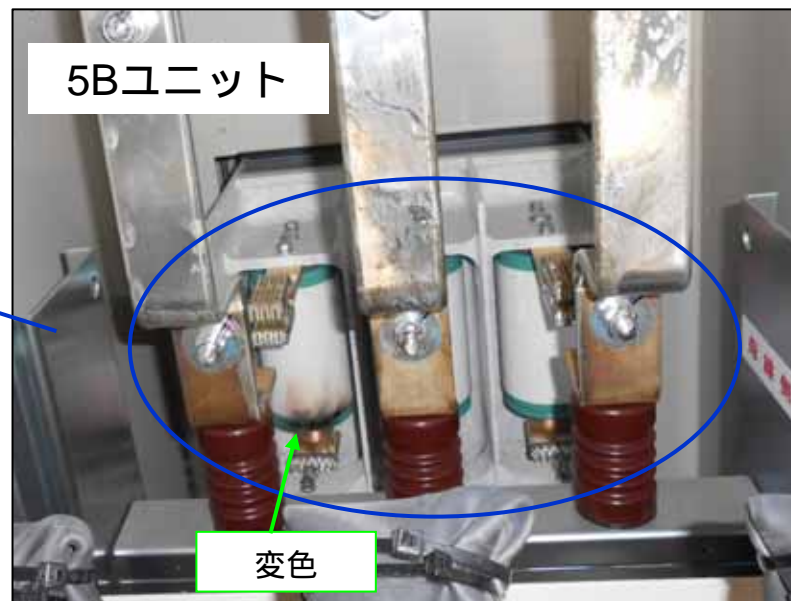
側面図(透視図)

しゃ断器外観点検・絶縁抵抗測定により5A・5Bしゃ断器内真空バルブ下部に事故電流によると見られる変色を確認

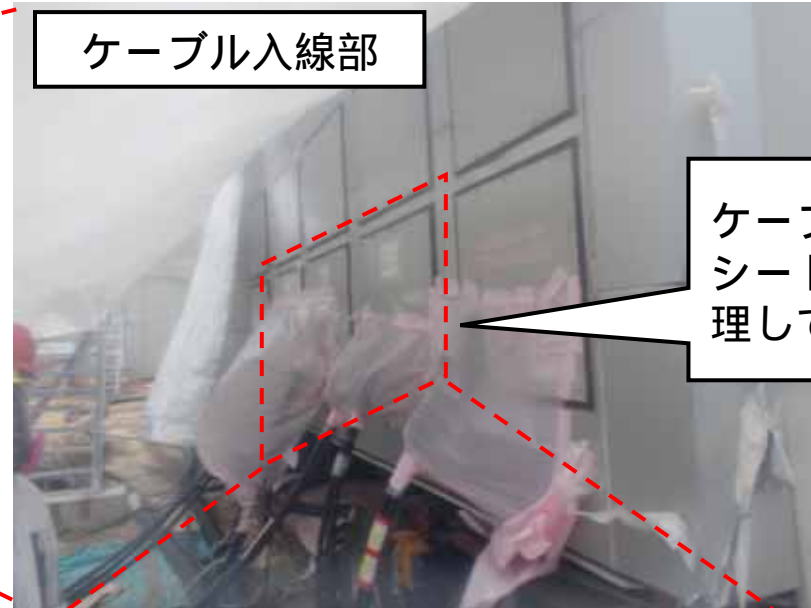
ケーブル入線部

ケーブル貫通部はシートにて閉止処理している

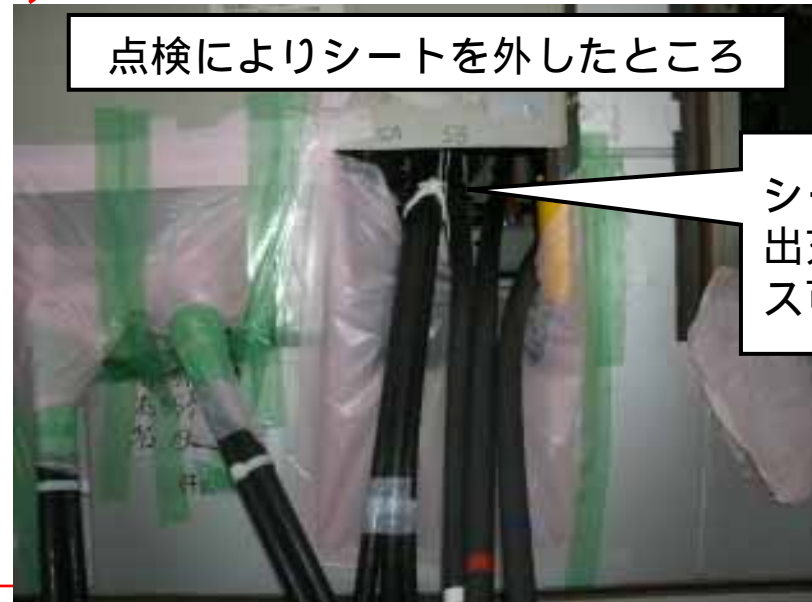
点検によりシートを外したところ

シートを外すと露出充電部にアクセス可能な開放構造

- ・一部シートが剥がれて、ネズミが侵入した可能性あり。
- ・調査段階でシートを剥がして点検を行ったため、ネズミなどの侵入痕は確認できていない。
- ・また、3月18日午前中の巡視点検時は、シート等の外観の異常はなかった。

現行行っている小動物対策に加えて、停電による影響が大きい高圧電源盤についてはケーブル貫通箇所
の開口部などに閉止等の対策を実施する。

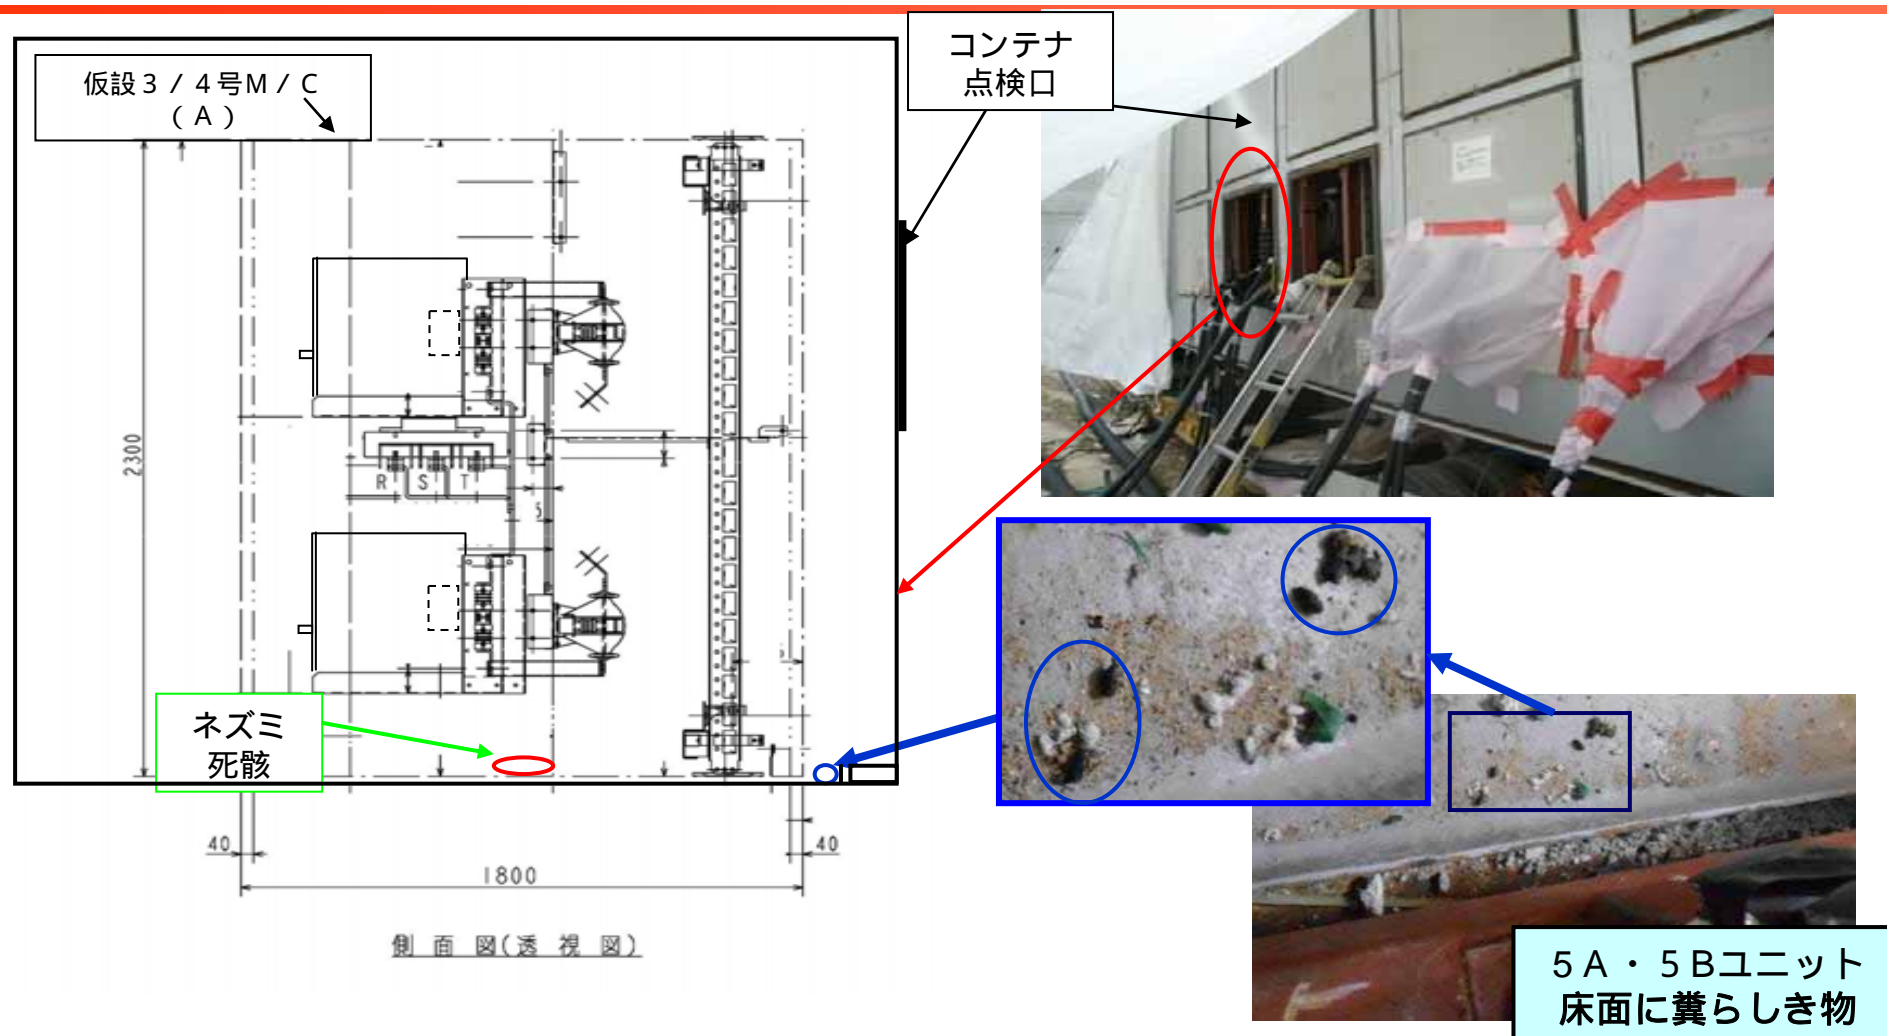
仮設3 / 4号M / C (A) ネズミの糞状況

・仮設3 / 4号M / C (A) 5A・5Bユニット床で、発見したネズミの糞らしき物を発見。

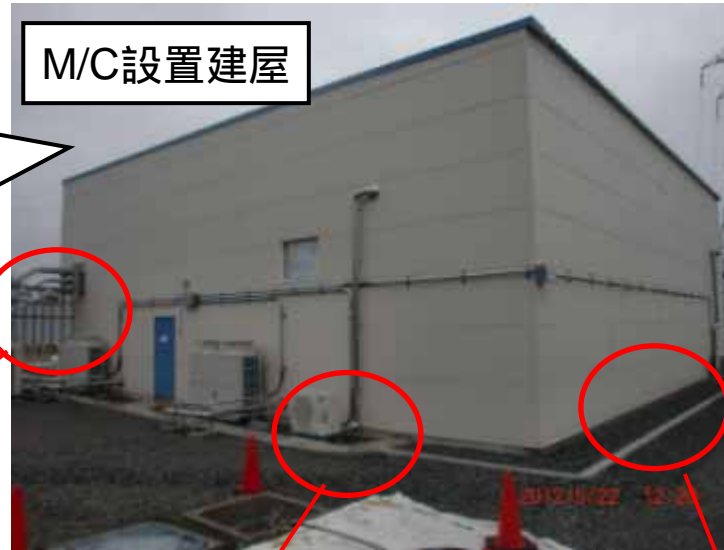
本設M/C

建屋内に設置、容易に充電部にアクセスできない密閉構造

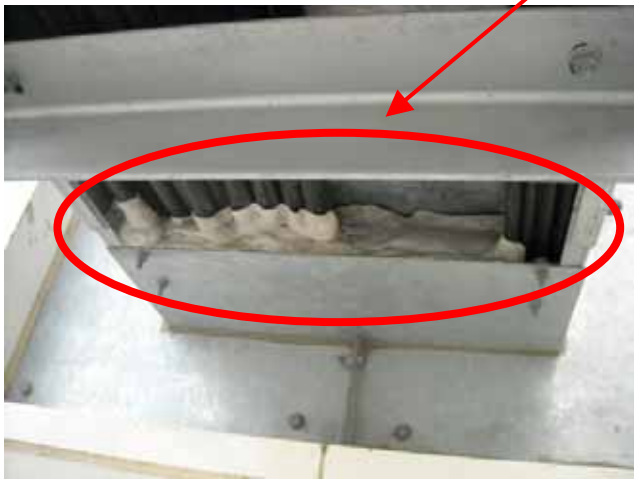
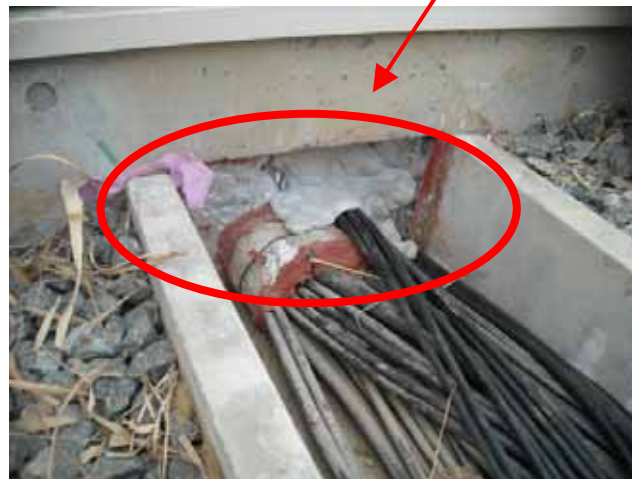
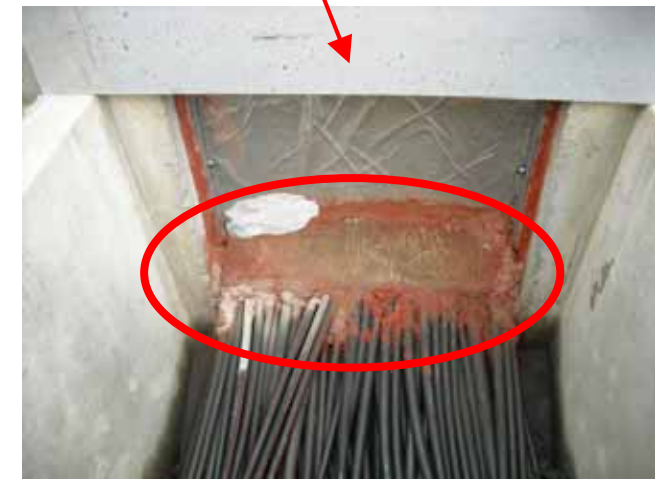
M/C設置建屋

ケーブル貫通部を閉止処理、ネズミ捕り設置

本設M / C 盤の開口部調査を行い、小動物対策を追加検討する。
