福島第一原子力発電所 ほう酸水注入設備タンクヒータのケーブル変色および端子台のこげ跡について

< 参考資料 >
平成25年4月5日
東京電力株式会社

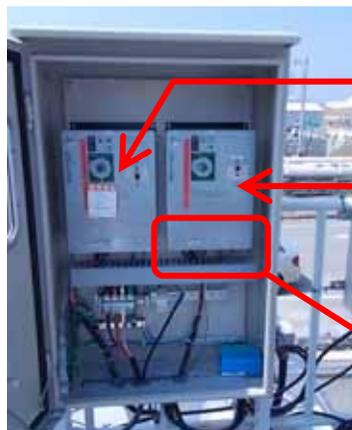
ヒータA 1 制御盤

ヒータA 2 制御盤

ヒータはタンク 1 基につき 2 台
設置している。

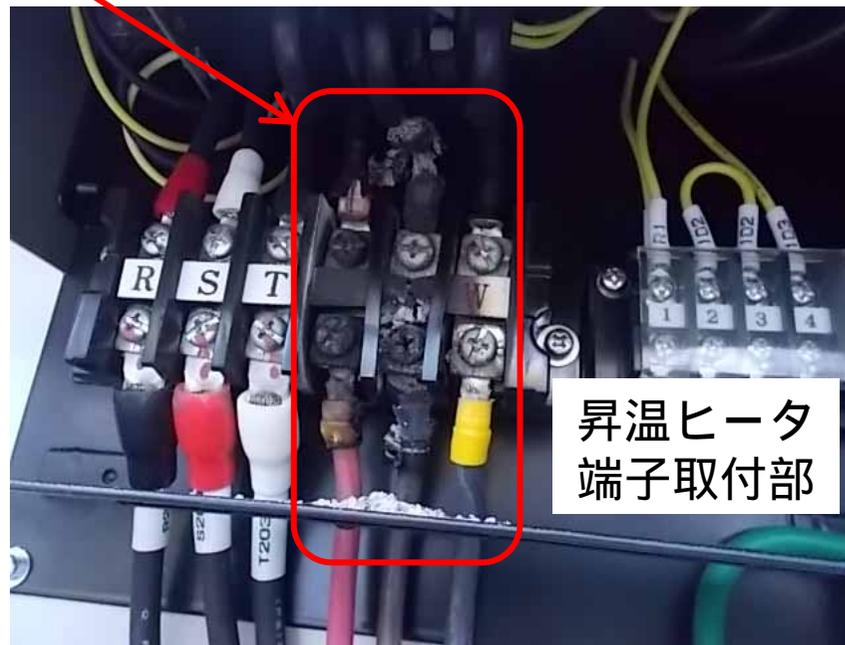
ヒータ制御盤 A 2 端子部
（端子カバー取外後）

- ・平成25年4月5日午後0時55分頃、ほう酸水注入設備タンクAのNo. 2ヒータのケーブルの変色および端子台の焦げ跡を、No. 1ヒータ点検を行っていた当社社員が発見。
- ・同日午後1時45分にNo. 1ヒータを起動し、ほう酸水タンクAのほう酸水温度制御を再開。
- ・No. 1ヒータの運転状態に異常はない。
- ・その後、ほう酸水温度は、No. 1ヒータの動作確認（通電確認）により、温度制御停止前の約15 から約18 に上昇しており、運転上の制限値（ほう酸水溶解度に対するほう酸水温度）約4 に対し十分余裕がある状況。
- ・同日午後3時30分、消防により、火災ではないとの判断をいただいた。

| 午後0時55分 | SLCタンクヒータ制御盤（A2）盤内の端子台こげ跡確認（確認時に発煙等は無かった） |
