# 地下貯水槽の今後の移送計画について

# 地下貯水槽からの汚染水漏えい拡散防止策

# 地下貯水槽漏えいの原因調査 (No.2 貯水槽現地調査)

平成25年 4月 10日

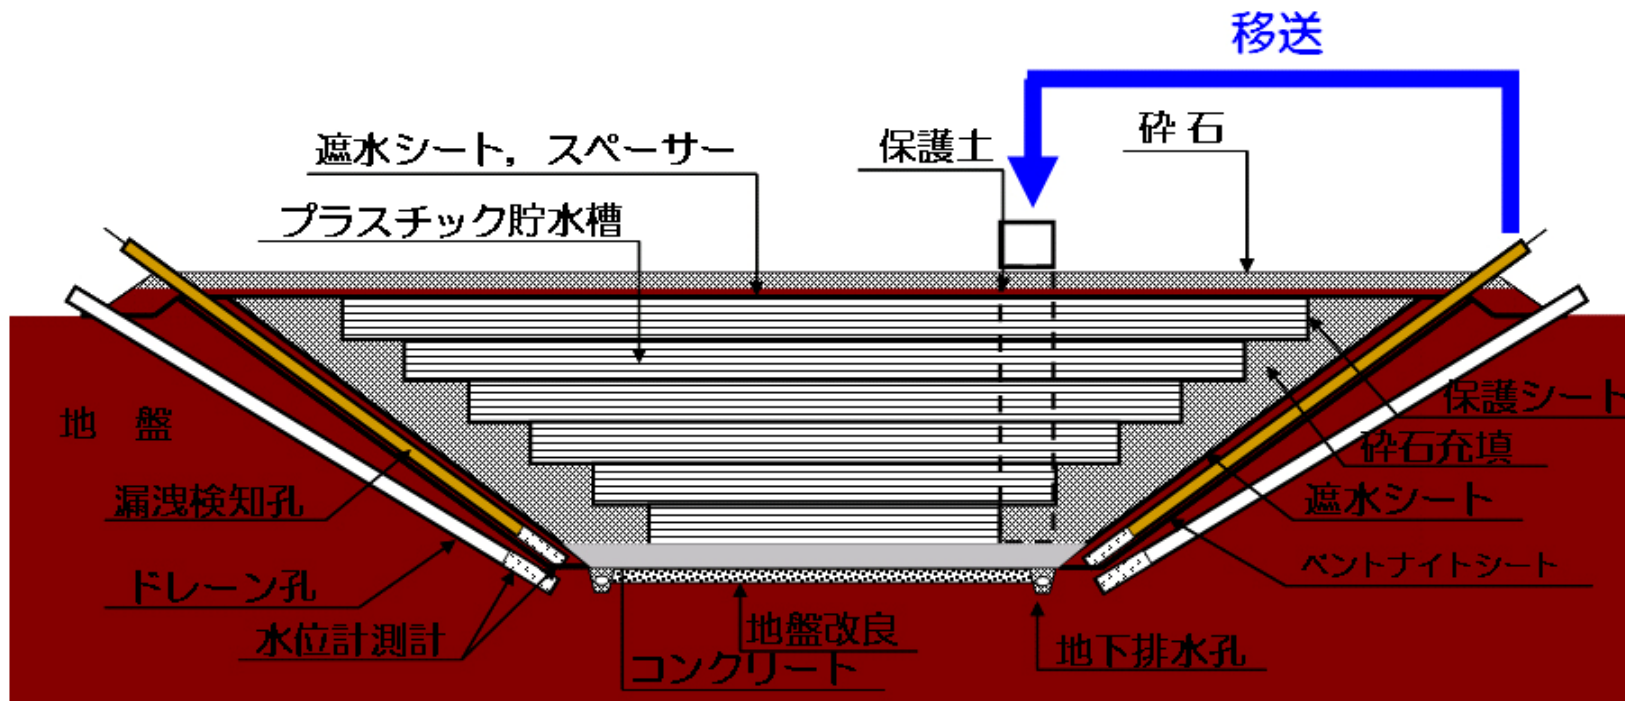
- 現在、No.1、No.2地下貯水槽の漏えい検知孔内には漏えいした汚染水が存在する。
- 漏えい検知孔から周辺地盤への拡散防止のため、漏えい検知孔内の汚染水を回収し、地下貯水槽内に戻す。

- 当面の対策(当該貯水槽を空にする迄の対策)として、汚染水の拡散を防止することを目的に、当該検知孔に小型ポンプを設置し、汚染水を貯水槽に戻す（4/10より実施予定）。

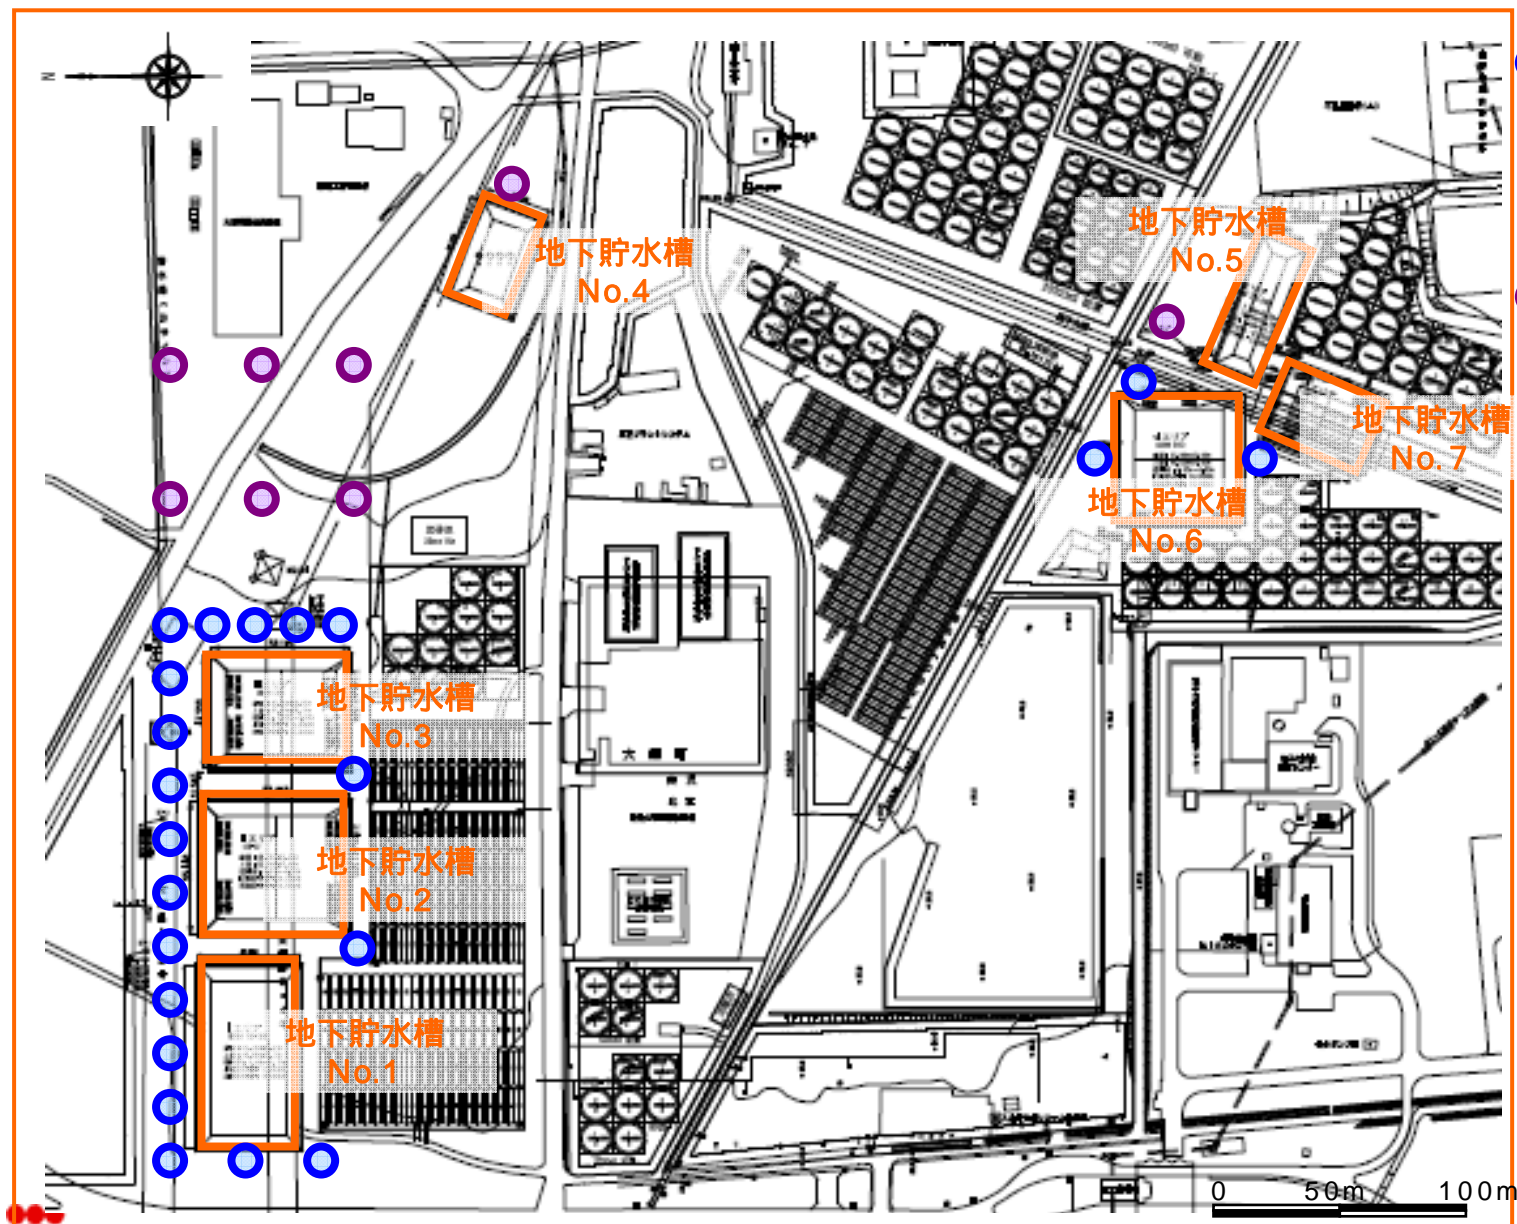
# 調査位置図（詳細図）

- 新設観測孔(22箇所)  
(地下貯水槽周辺  
の汚染状況の把握)  
深度；約5～15m
- 新設観測孔(8箇所)  
(海側への汚染拡大  
の継続的な監視)  
深度；約20～30m

現場状況・地下埋設物により位置・本数等に変更の可能性あり

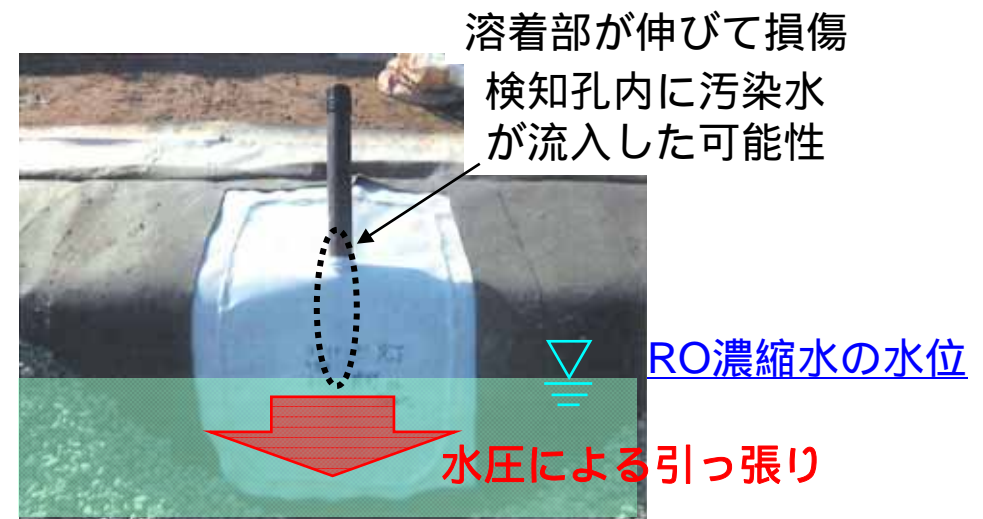
- 漏えい検知孔貫通部の不具合が可能性のひとつとして考えられる
- 高いベータ線が検出されている北東側付近で漏えいが発生している可能性が高い

- 漏えい原因の可能性が高い北東側の漏えい検知孔貫通部の遮水シートや検知孔の状態を目視により確認する
