地下貯水槽No.3からNo.6への移送開始時の 配管フランジ部からの水の漏えいについて

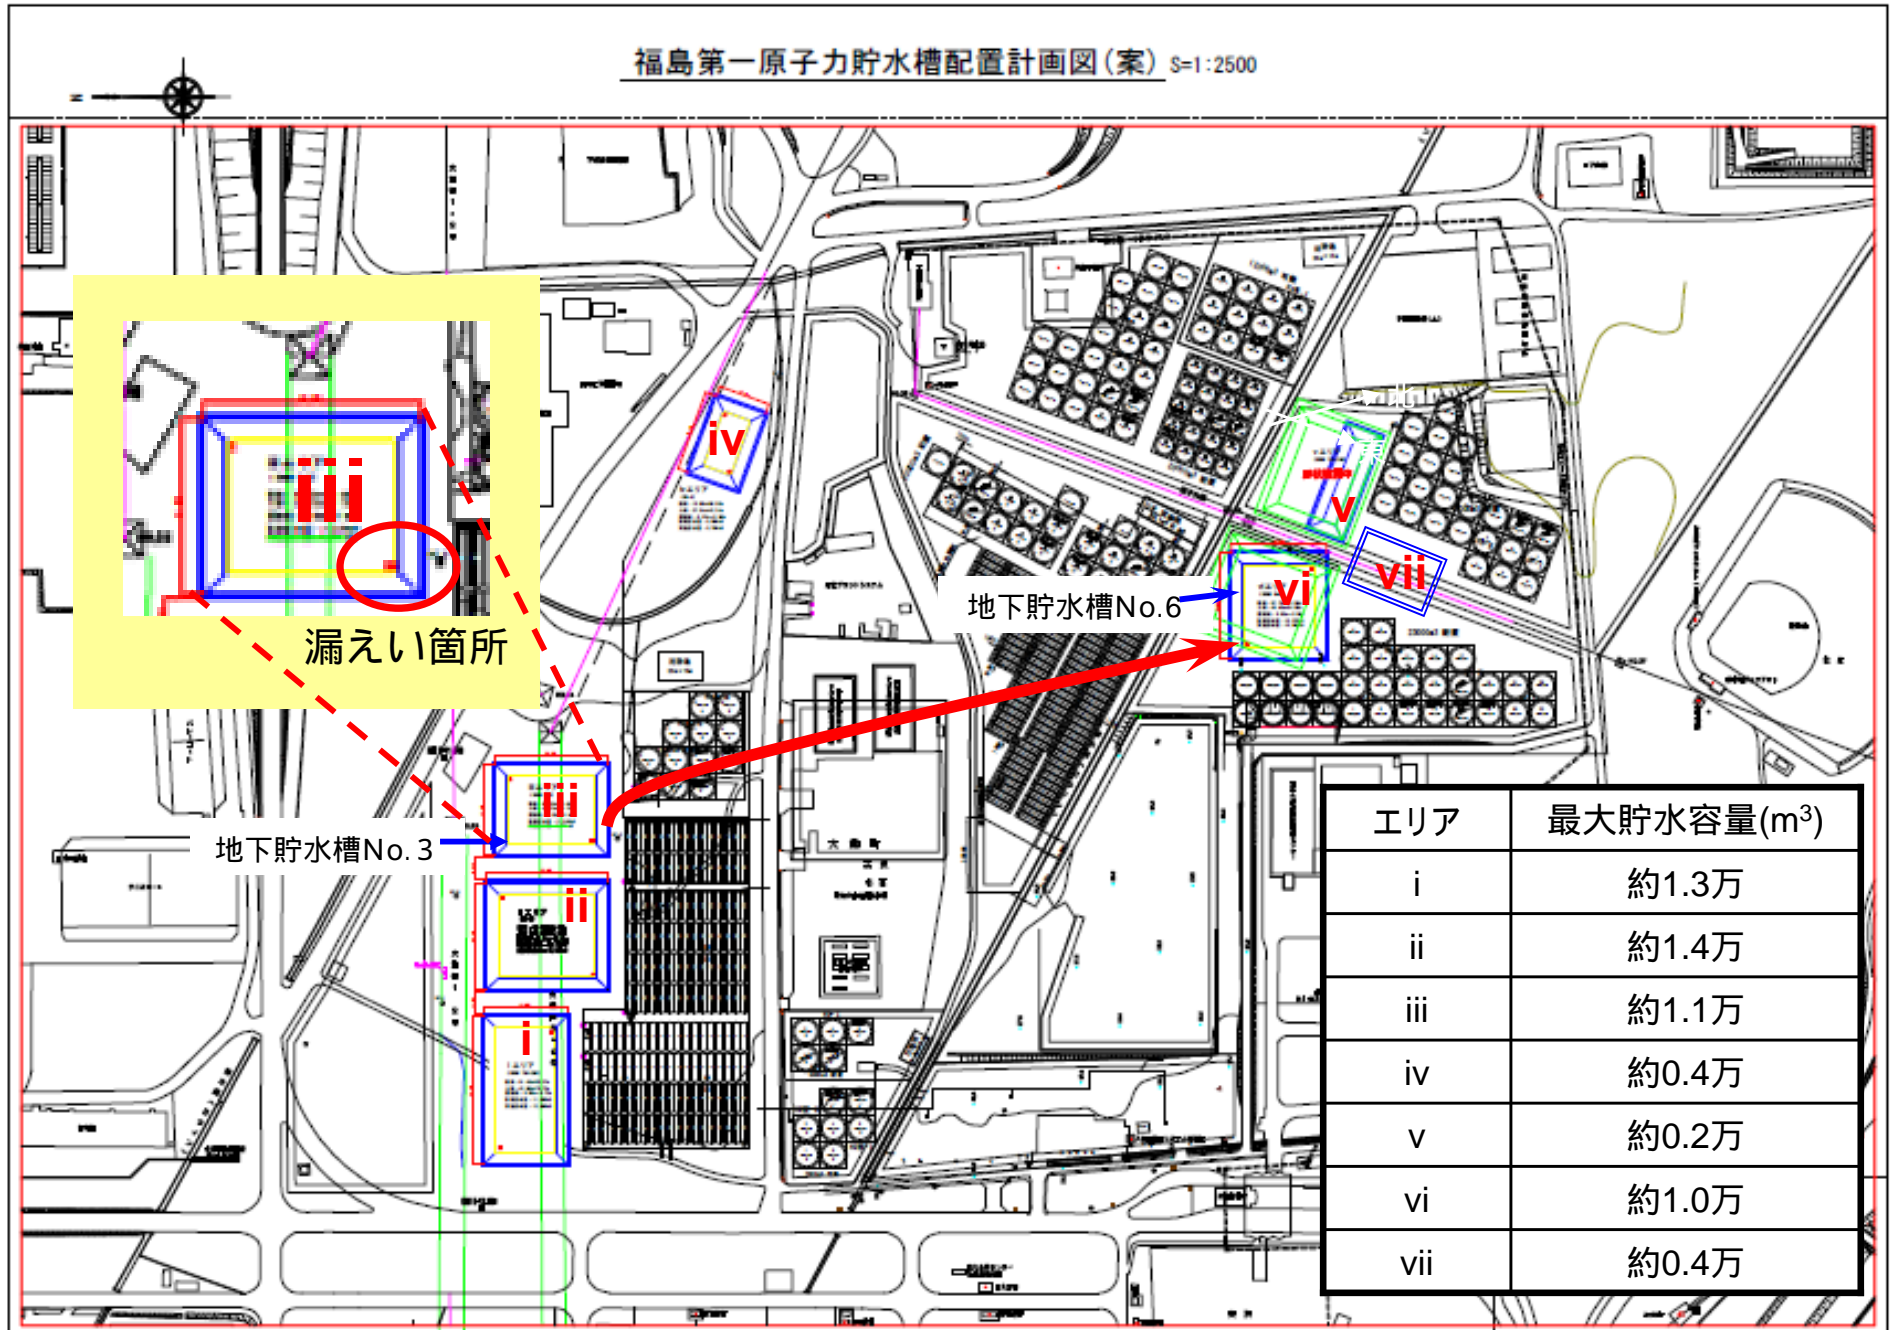
移送ルート（イメージ）と漏えい箇所

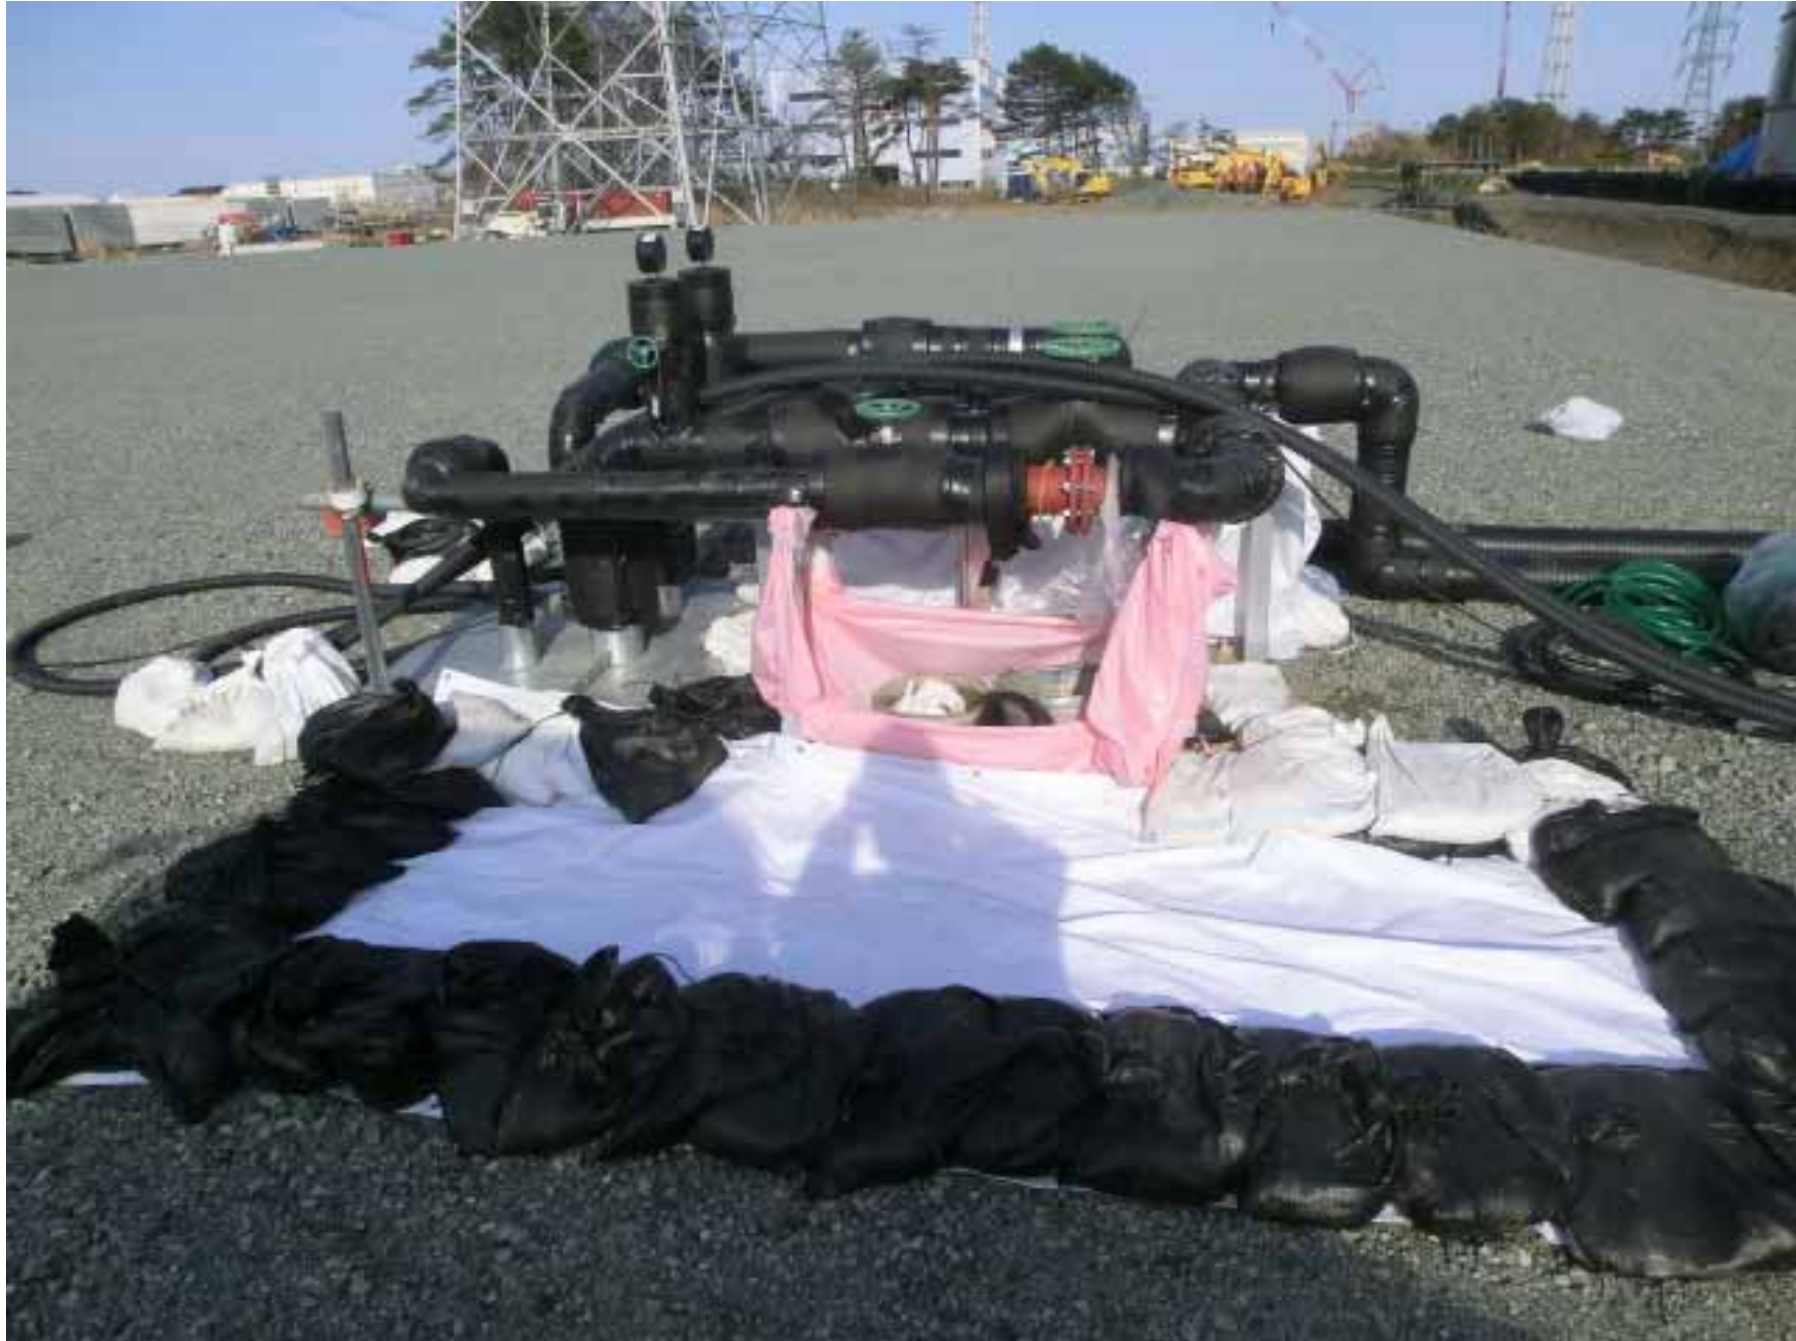
- 地下貯水槽No.3からNo.6への移送について、本日4月11日午後2時から移送を開始いたしましたでしたが、同日午後2時3分に移送ポンプ出口配管の接続部（フランジ部）より漏えいが確認されたことから、同時刻に移送ポンプを停止いたしました。
- 漏えいについては、移送ポンプを停止したことにより停止しております。また、漏えいした水は、覆土中に染み込んでおります。
- 移送ポンプ出口配管の接続部の漏えいは、No.3タンクマンホール付近の貯水槽上部の覆土（盛土）で2m×3mの範囲、漏れた水は覆土に染み込んでおり、敷地境界からの流出のおそれはありません。なお、漏えい量は約22リットル（計算値）と推定しております。
<ご参考> 地下貯水槽No.3の全ベータ濃度： 2.9×10^5 Bq/cm³
- 地下貯水槽No.3からNo.6への移送中に発生した水漏れについて、移送ポンプ出口配管の接続部（フランジ部）からの漏えいの原因調査のため、配管フランジの分解をおこないます。
- また、漏えい水が滴下して染みこんだと思われる地下貯水槽上部覆土（盛土）の除去作業を開始いたします。

地下貯水槽No.3南西側マンホールの移送ポンプ 漏えい箇所（フランジ部）全体

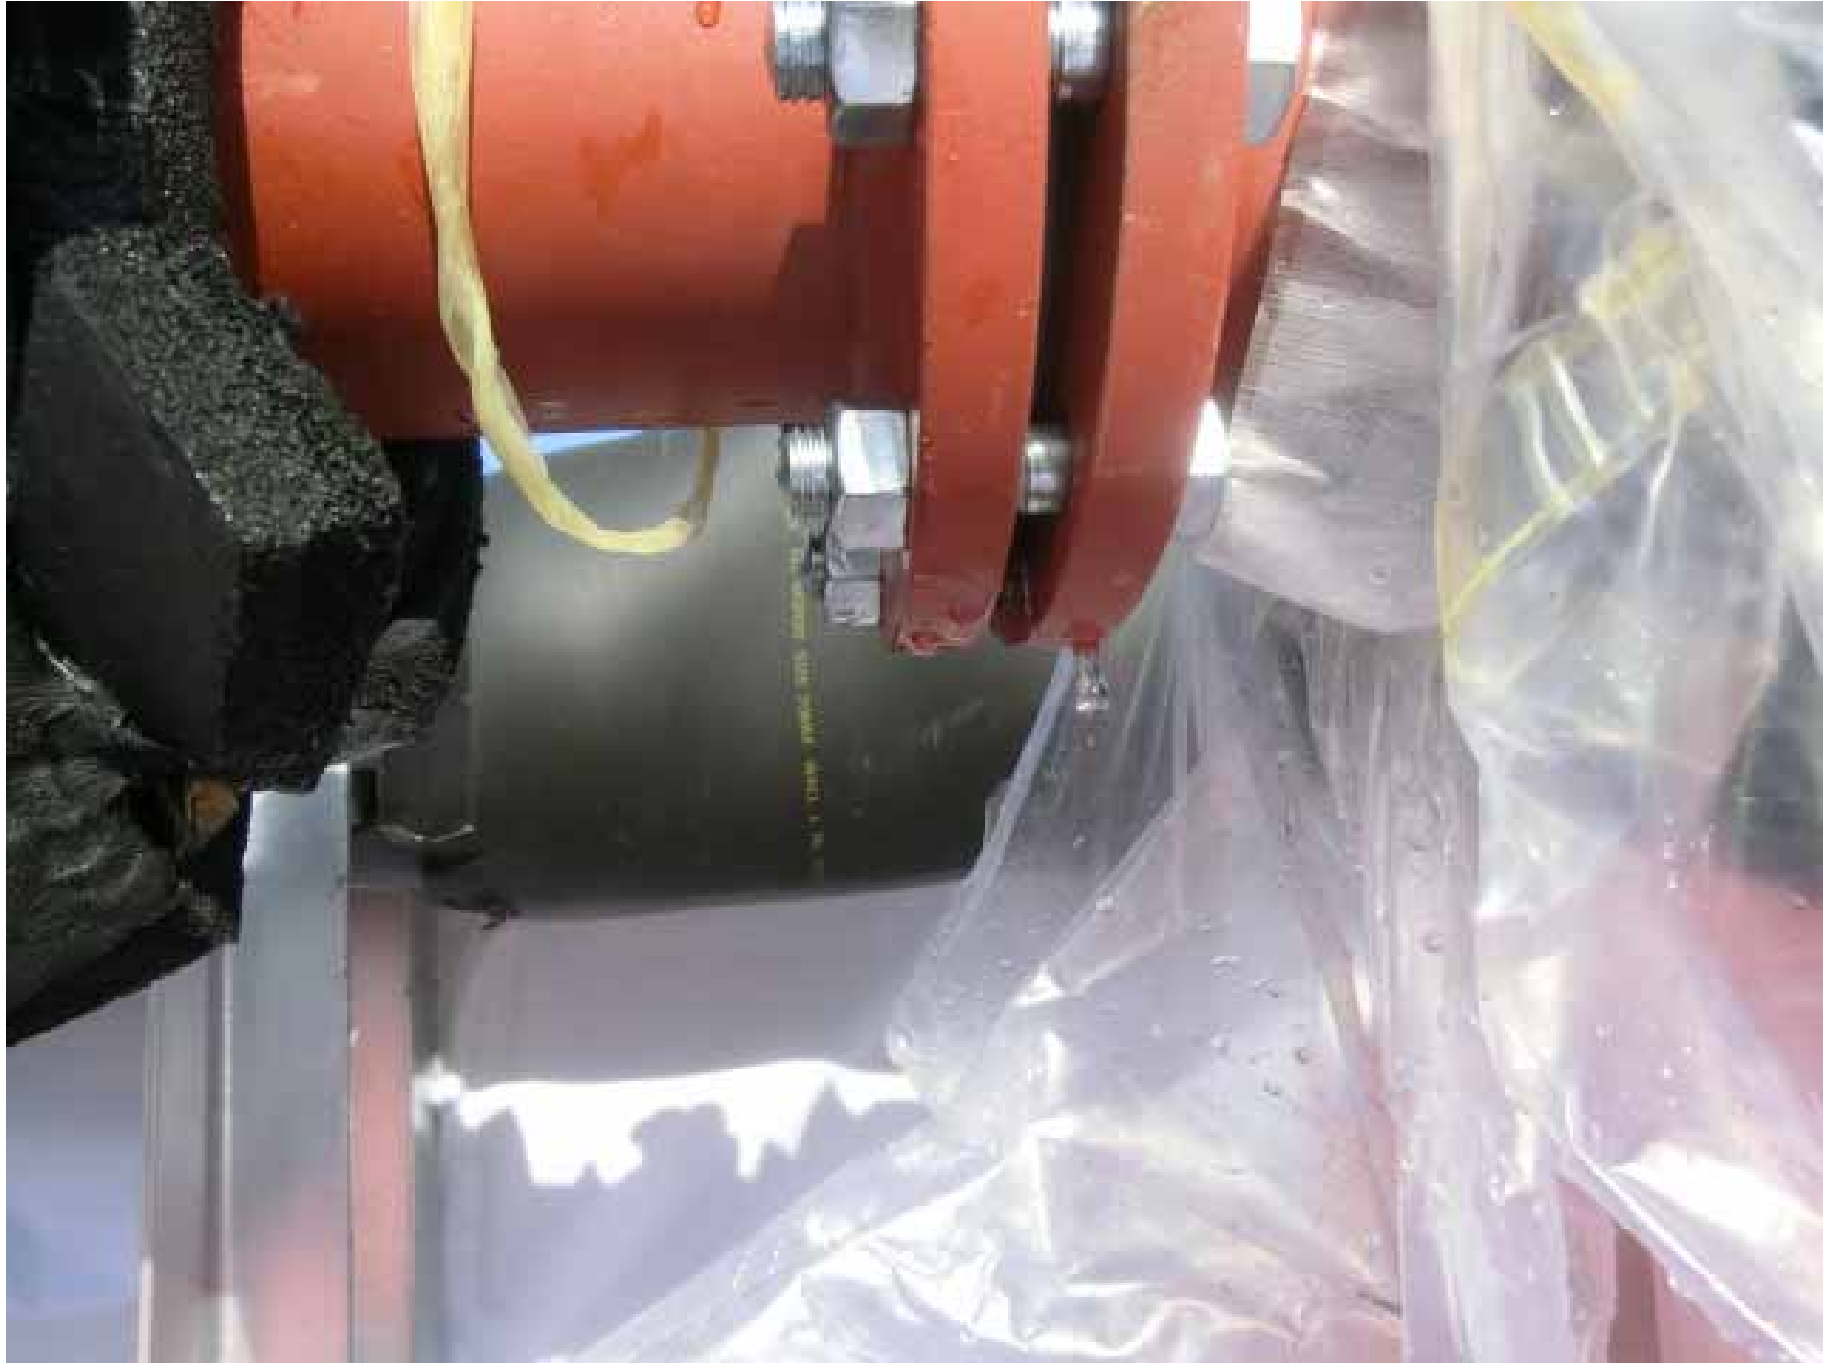
地下貯水槽No.3南西側マンホールの移送ポンプ
漏えい箇所（フランジ部） 保温材撤去後
