漏えい原因調査

地下貯水槽からの汚染水漏えい拡散防止策

周辺環境への影響モニタリング

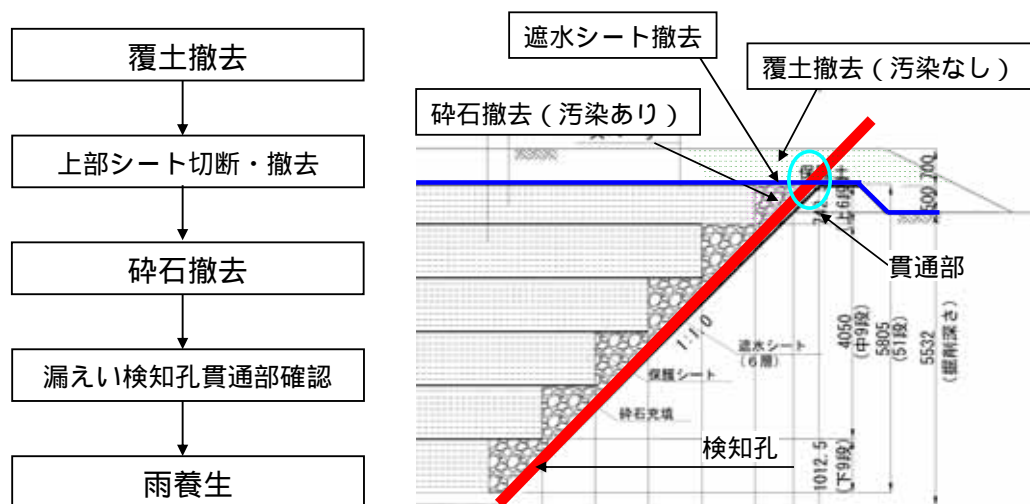
- 漏えい原因の可能性が高いNo.2北東側の漏えい検知孔貫通部の遮水シートや検知孔の状態を目視により確認する

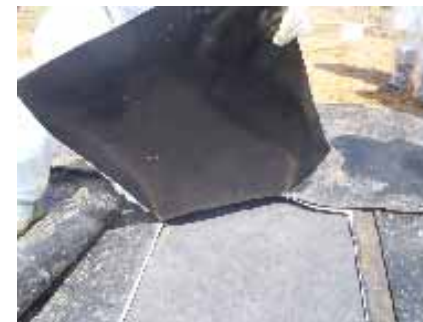
遮水シート撤去状況

なお、遮水シート撤去後の砕石表面線量は、4 ~ 5 μ Sv/h。

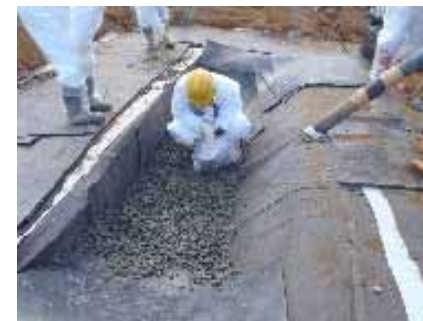
砕石撤去状況

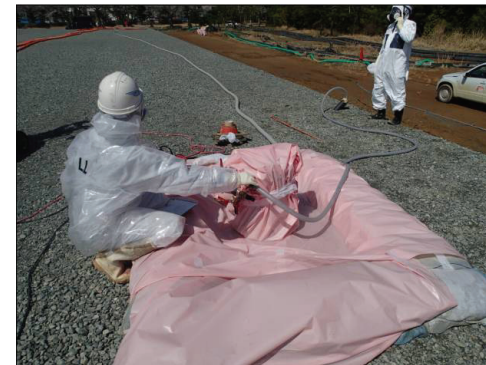
No. i 北東側拡散防止作業状況

- 漏えい検知孔から周辺地盤への拡散防止のため、漏えい検知孔内の汚染水を回収し、地下貯水槽内に戻す。
