福島第一原子力発電所 3号機使用済燃料プール循環冷却設備 停止の原因分析および対策について

< 参考資料 >
東京電力株式会社
平成25年4月15日

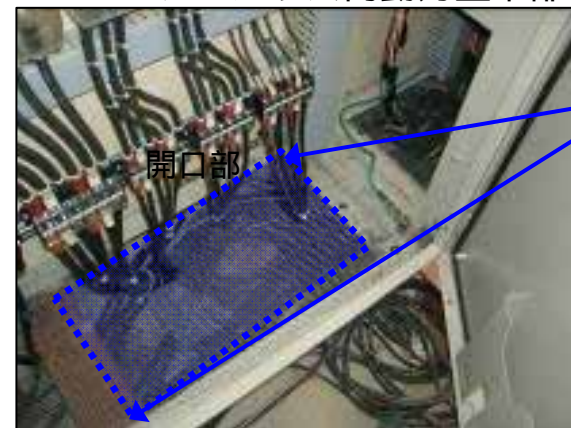
テナハウス内動力盤下部

- 小動物侵入防止対策が未実施の設備であった。
- 地絡発生したラインには漏電遮断器がついておらず、地絡発生でS F P 循環冷却設備が停止に至る設備構成であった。

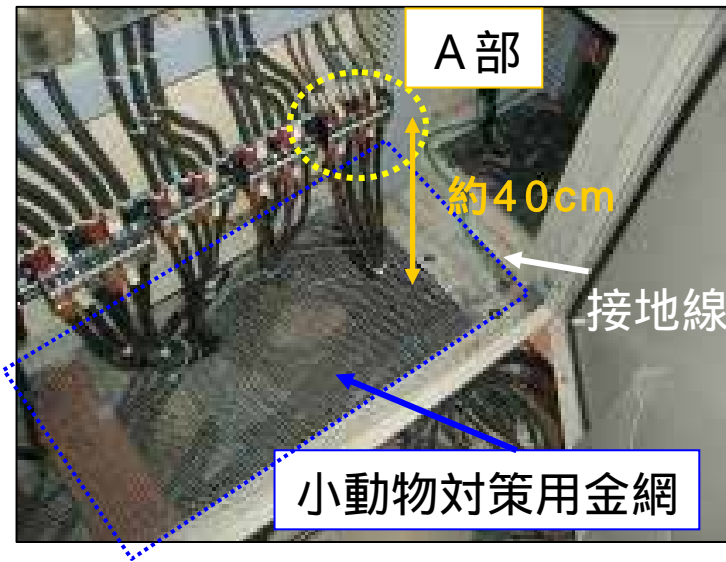
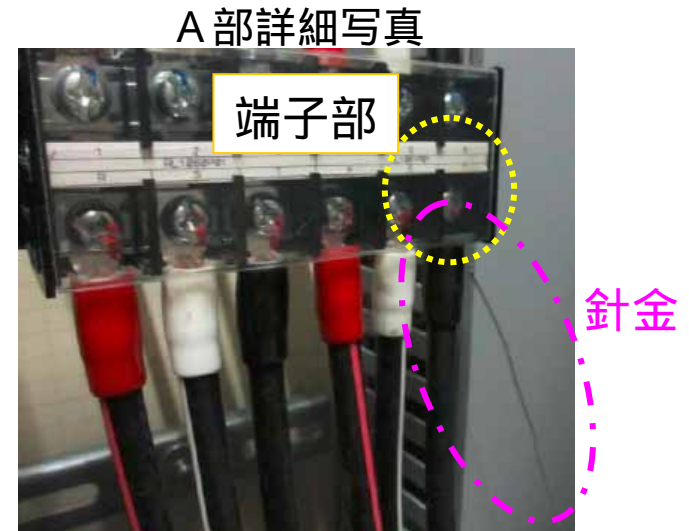
警報発生後、現場状況を確認した結果、**使用していた針金の先端部及び充電部端子に地絡による焦げ痕を確認した。**

使用していた針金先端及び端子部に焦げ痕

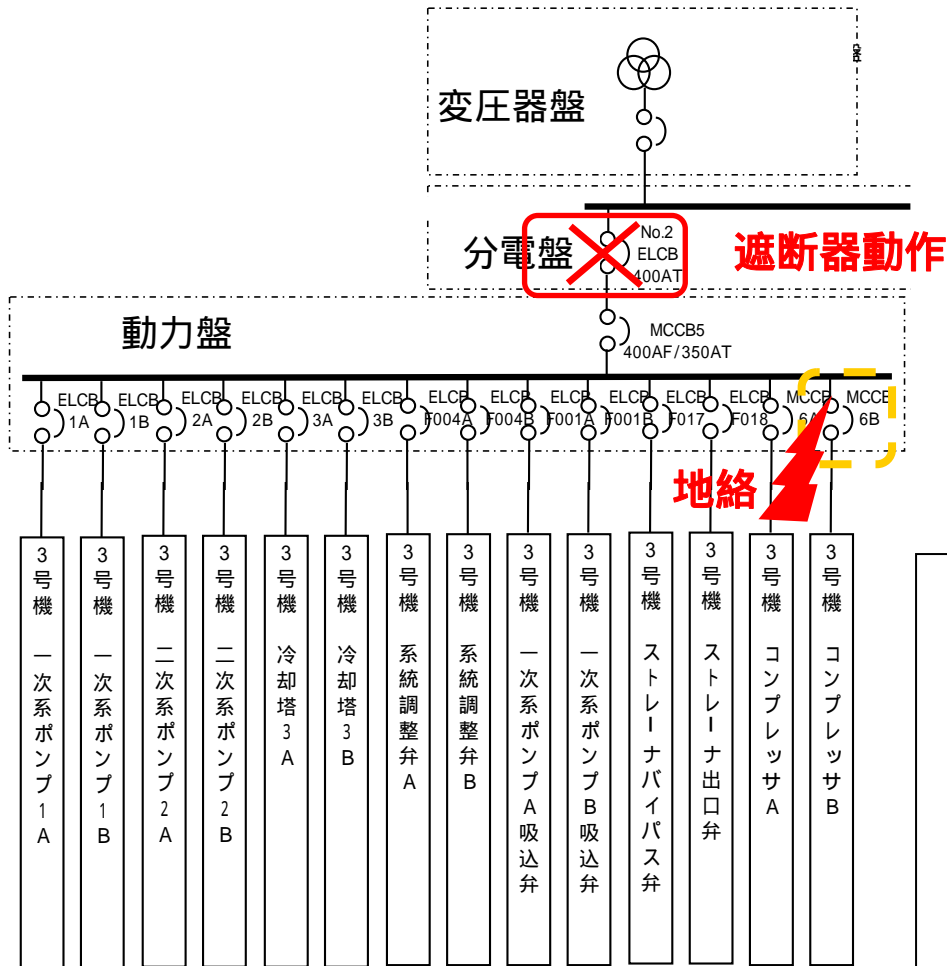
金網の切れ目を塞ぐために使用した針金が端子に接触し、針金と金網を介して端子と接地線がつながり、**地絡が発生した。**

地絡が発生したことにより、**動力盤上流の分電盤の遮断器が動作し、「動力盤故障」が発生した**ことで、SFP循環冷却設備が停止した。

その際、以下のいずれの対策も実施していなかったことが、地絡発生の直接的な原因である。

- ・あらかじめ電源を停止し作業を行わなかった
- ・充電部に対して養生を実施していなかった

さらに、背後要因として、長時間作業による作業員の集中力の低下から作業員の手元が狂い、針金を端子に接触させたことも考えられる。

- 簡易作業について上位職の関与を確実なものとするため、直営作業（パトロール等のルーチン作業以外）に対して、作業内容に係らず手順書を作成し、上位職が承認する。合わせて安全事前評価の内容を確認する。
- 直営作業（パトロール等のルーチン作業以外）に対して、作業前に安全対策の必要性（充電部、高所、重量物及び酸欠作業等）を確認できるチェックシートを作成し、その内容を上位職が承認を行うことで、安全対策に漏れがないように歯止めをかける。
- 作業の専門性を考慮し、SFP循環冷却設備の電気設備について、電気系所管Gに設備移管を準備ができ次第実施する。

- 作業安全のリーダーを作業毎に明確化し、作業環境への配慮、作業時間の管理等の安全対策が指示できる者を配置する。
- 部内に作業安全担当を設置し、直営作業（パトロール等のルーチン作業以外）の安全対策に対して、レビューを実施する。

- 新たに設置された「福島第一信頼度向上緊急対策本部」の検討結果を踏まえ、必要に応じて追加対策を実施する。
