地下貯水槽No.2からH2タンクへの 移送について

東京電力株式会社

「福島第一信頼度向上緊急対策本部」 電気設備対策チーム活動状況

平成25年4月17日
東京電力株式会社

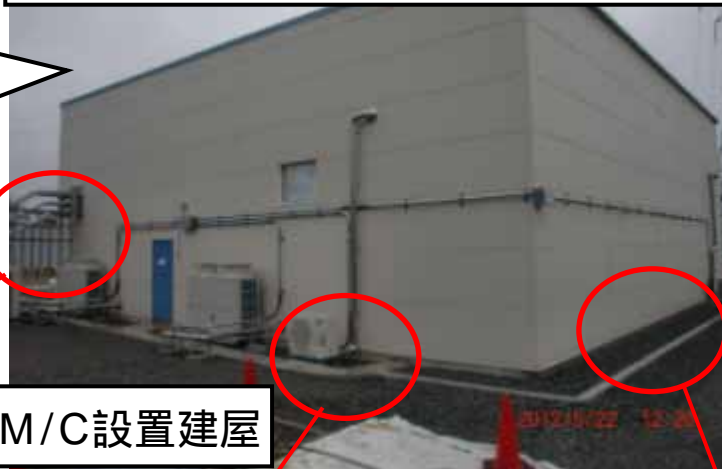
本設M/C

建屋内に設置、容易に充電部に
アクセスできない密閉構造

ケーブル貫通部を閉止処理、ネズミ捕り設置

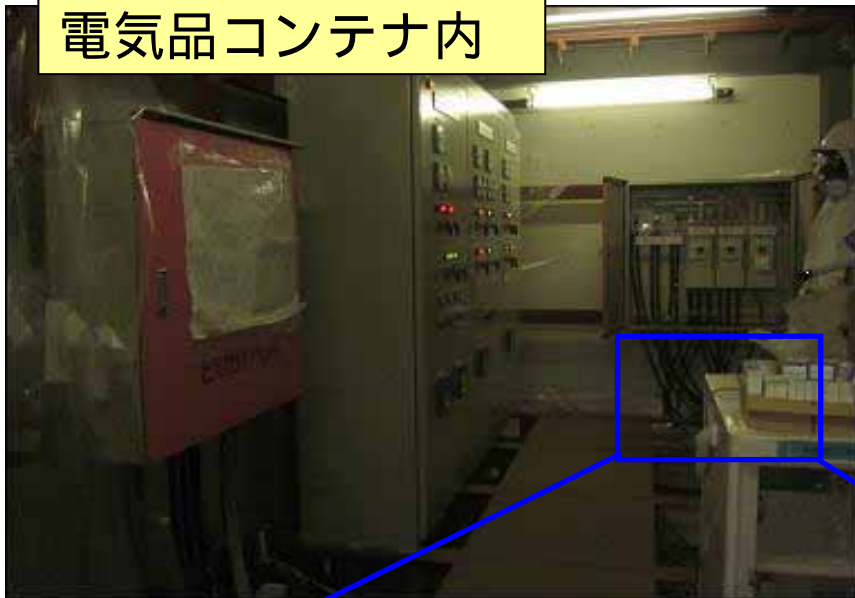
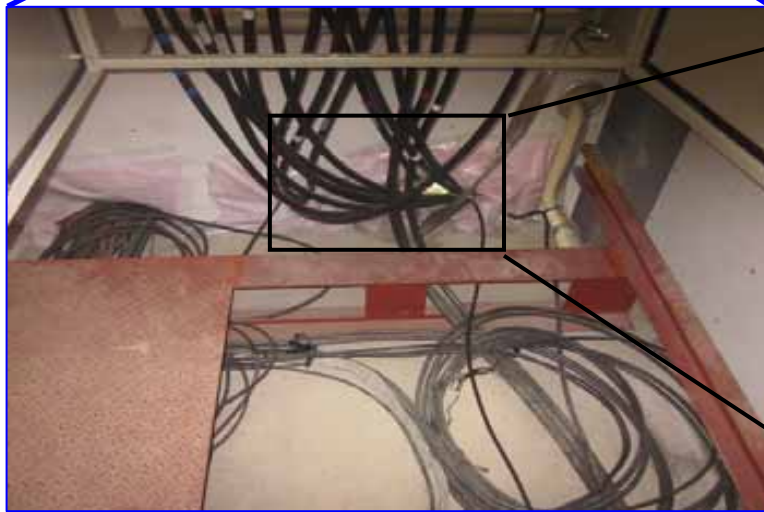
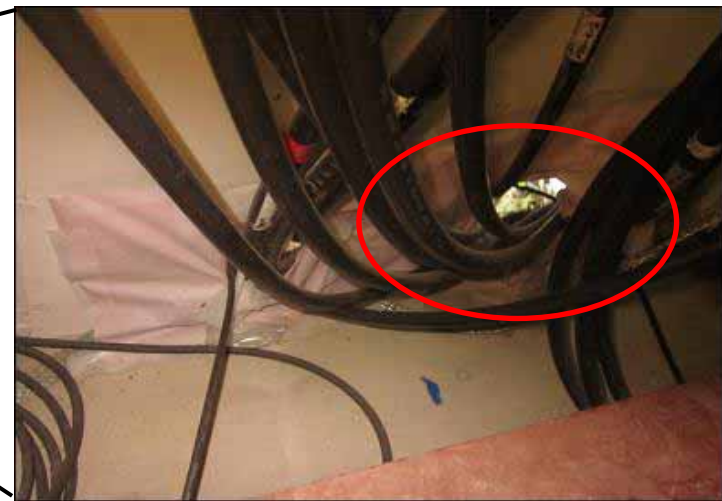
電気品コンテナ内

(1) <小動物侵入対策>

盤下部に開口があり、シール処理が不完全。

<想定されるトラブル>

小動物の侵入により、短絡・地絡の可能性が
ある。

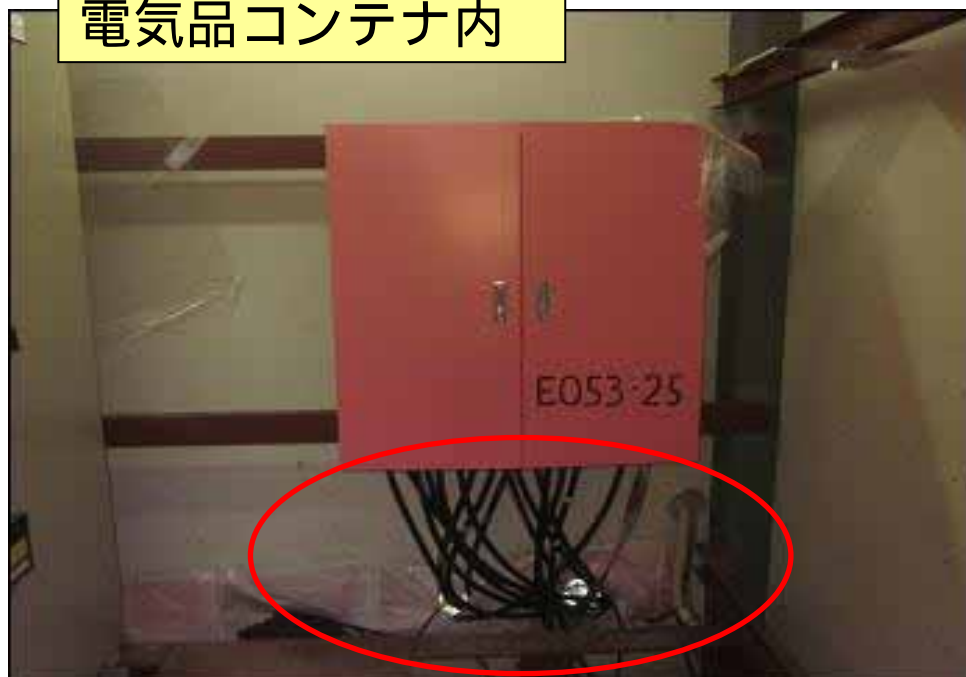
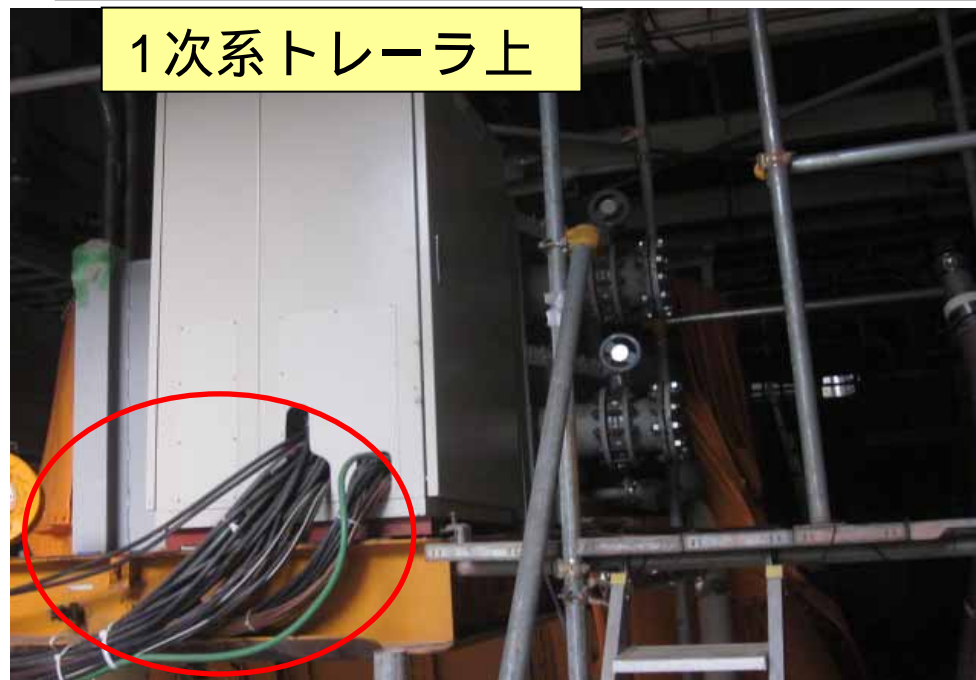
電気品コンテナ内

(2) <ケーブル保護対策>

ケーブルに保護管等による外力保護が考慮されていない。

<想定されるトラブル>

ケーブルに外力が加わり、損傷する可能性がある。

屋外のケーブルについては、紫外線などによる劣化の可能性がある。

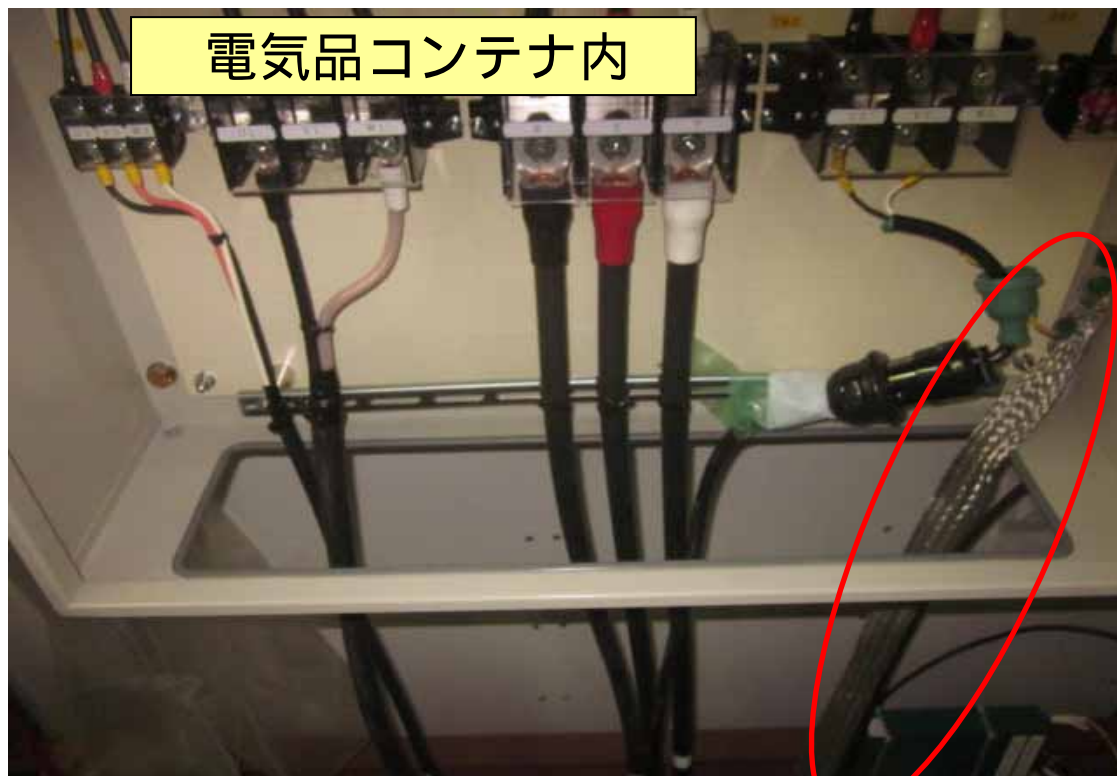
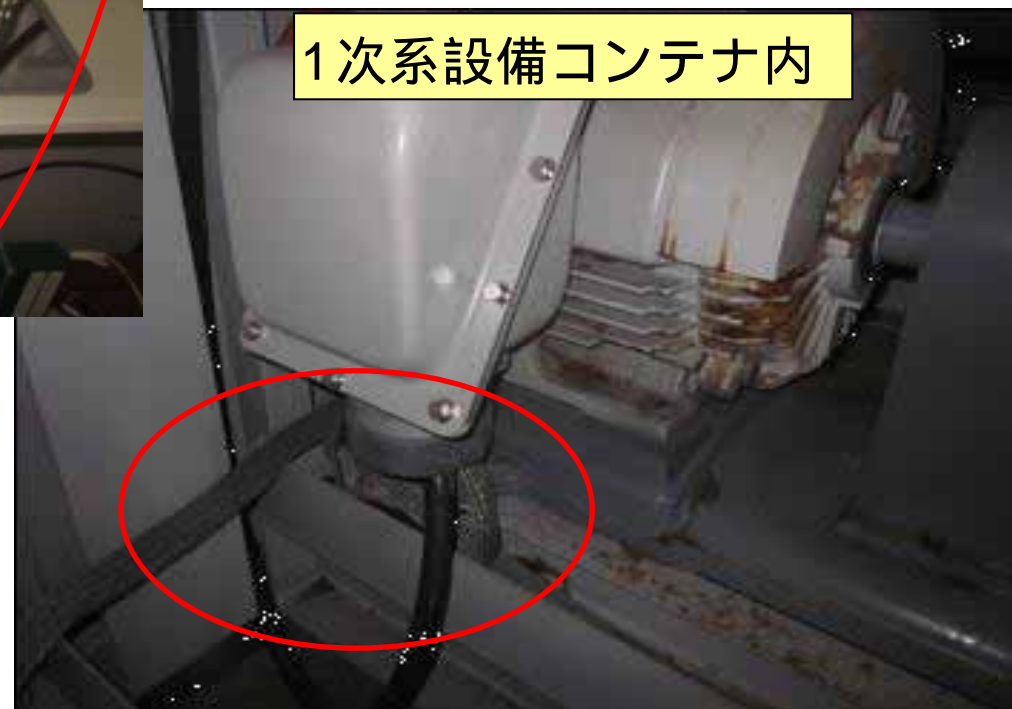
(3) <感電防止処理>

コンテナ内であり容易に人が立ち入るエリアではないが、裸接地線が布設されている。

<想定されるトラブル>

地絡発生中にパトロール等の際に接触すると、感電する可能性がある。

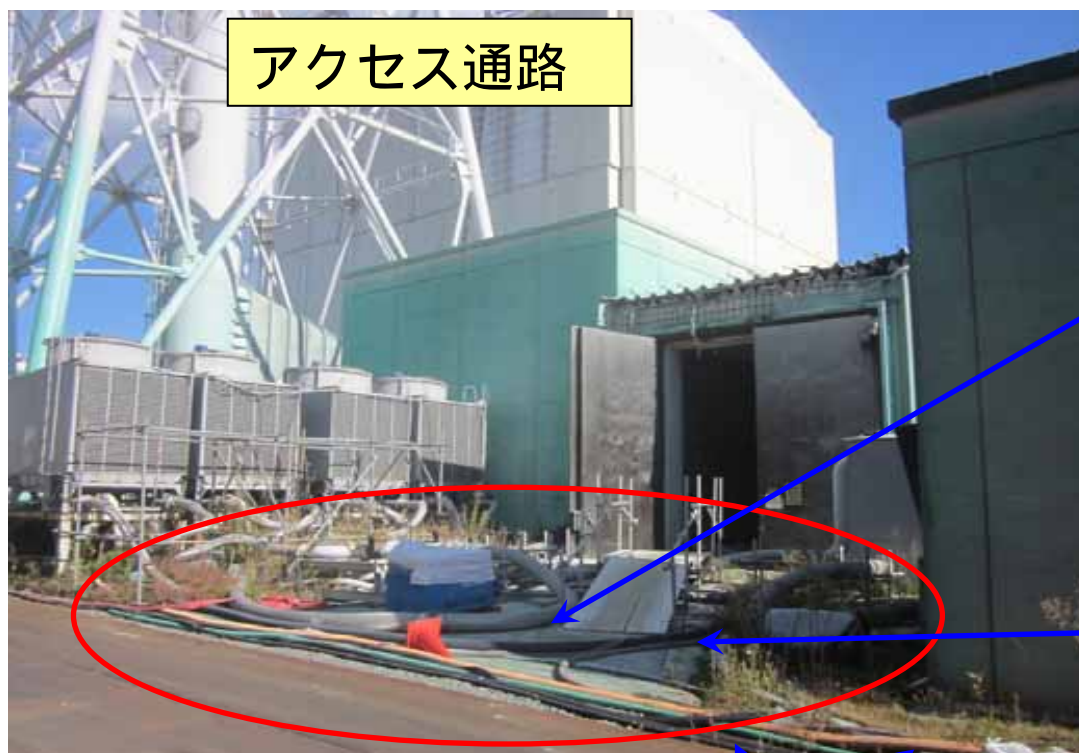
(4) < 電路確保 >

通路にケーブルおよび配管が布設されている。

< 想定されるトラブル >

安全通路が確保されていないことから、転倒の可能性がある。

ケーブルが踏まれ、損傷するの可能性がある。

(5) < ケーブル誘導対策 >

動力および制御ケーブルルートの区分けがされていない。

制御回路に電磁誘導の影響が懸念される。

(6) < 配管およびケーブルルートの分離 >

配管ルートとケーブルルートの区分けがされていない。

配管損傷時のケーブルへの影響波及が懸念される。

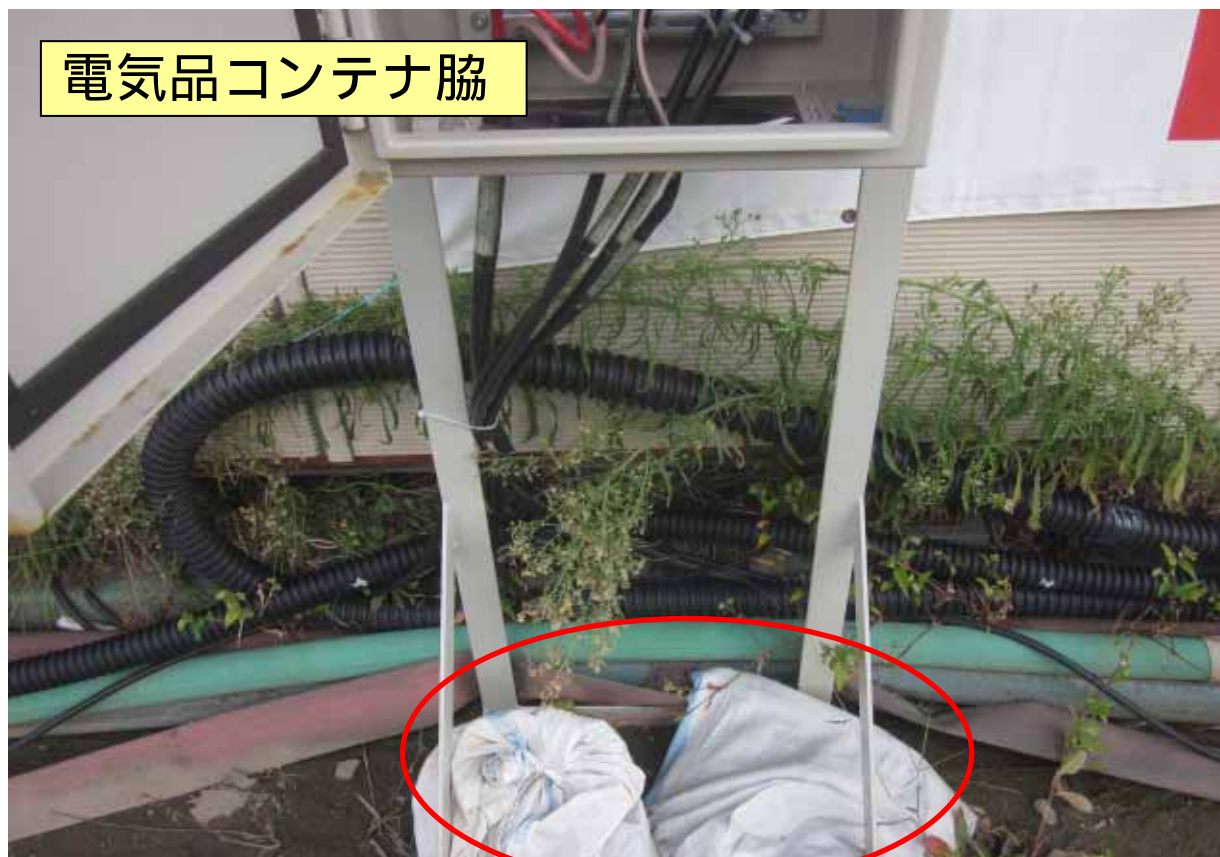
(8) <分電盤固定処置>

盤固定がなされておらず、土嚢による転倒対策が図られている状況。

<想定されるトラブル>

地震・台風などの影響により盤の転倒の可能性がある。

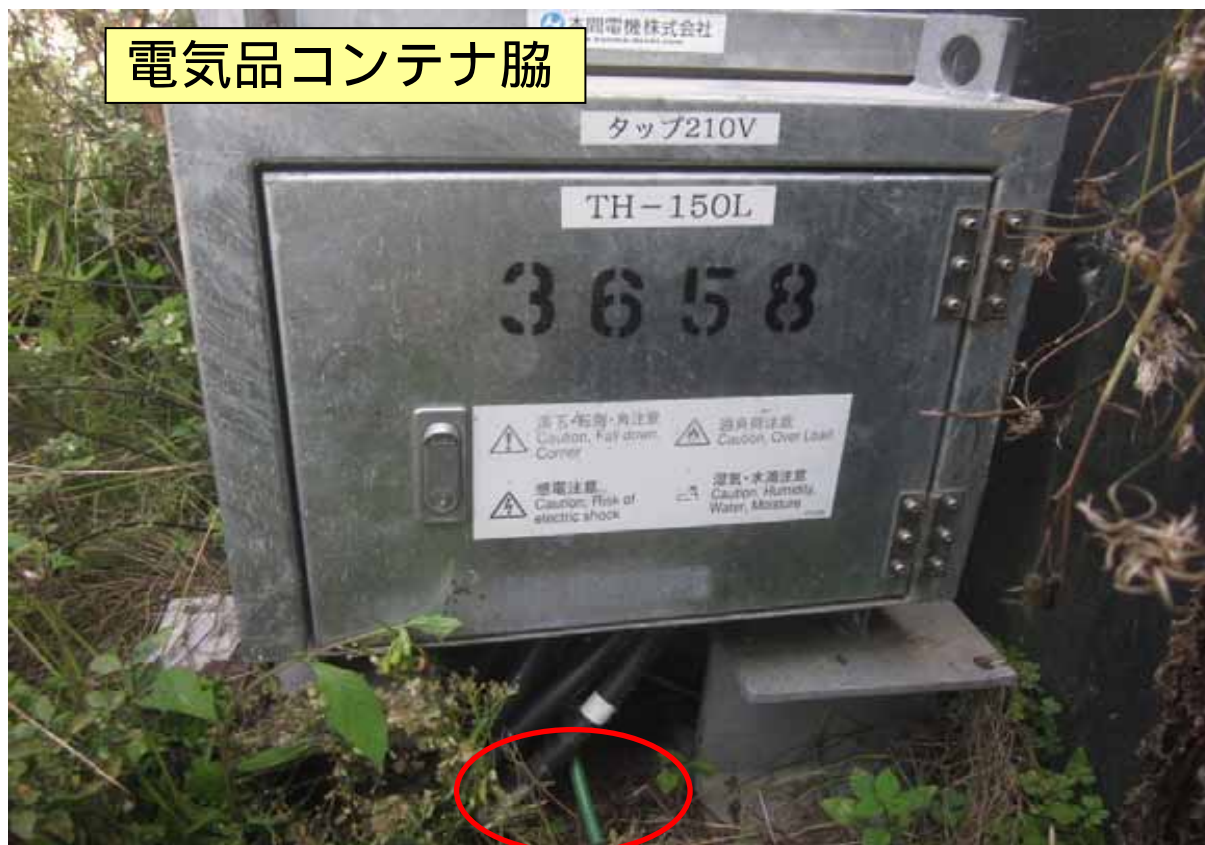
(9) <接地網との接続>

接地極による接地を採用しており、構内接地網と接続されていない。

<想定されるトラブル>

信号線への影響が懸念される。

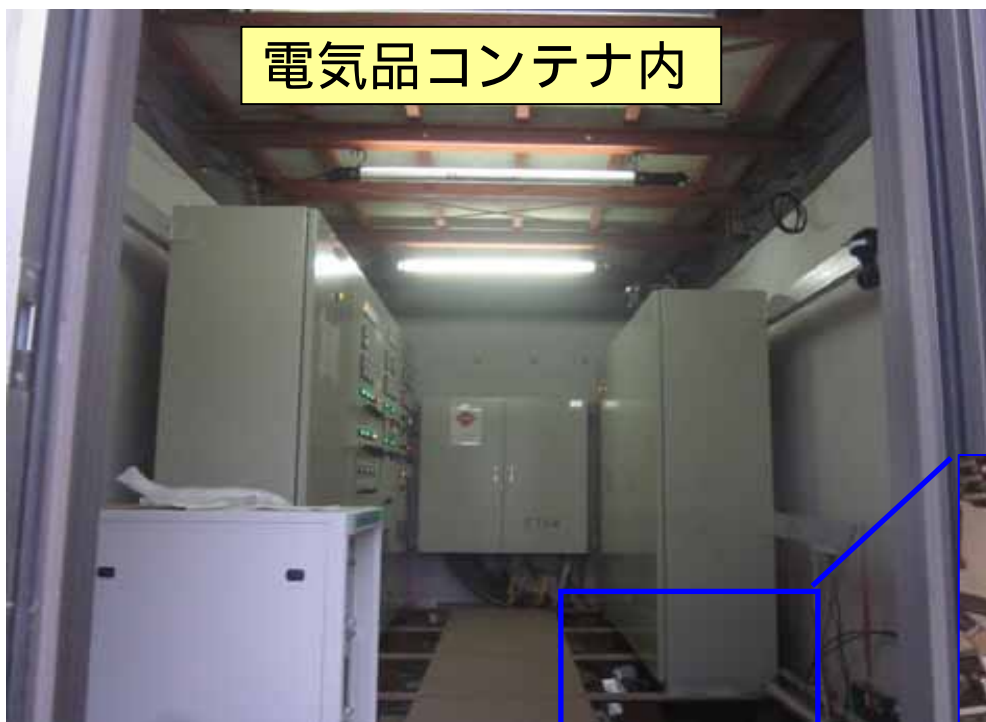
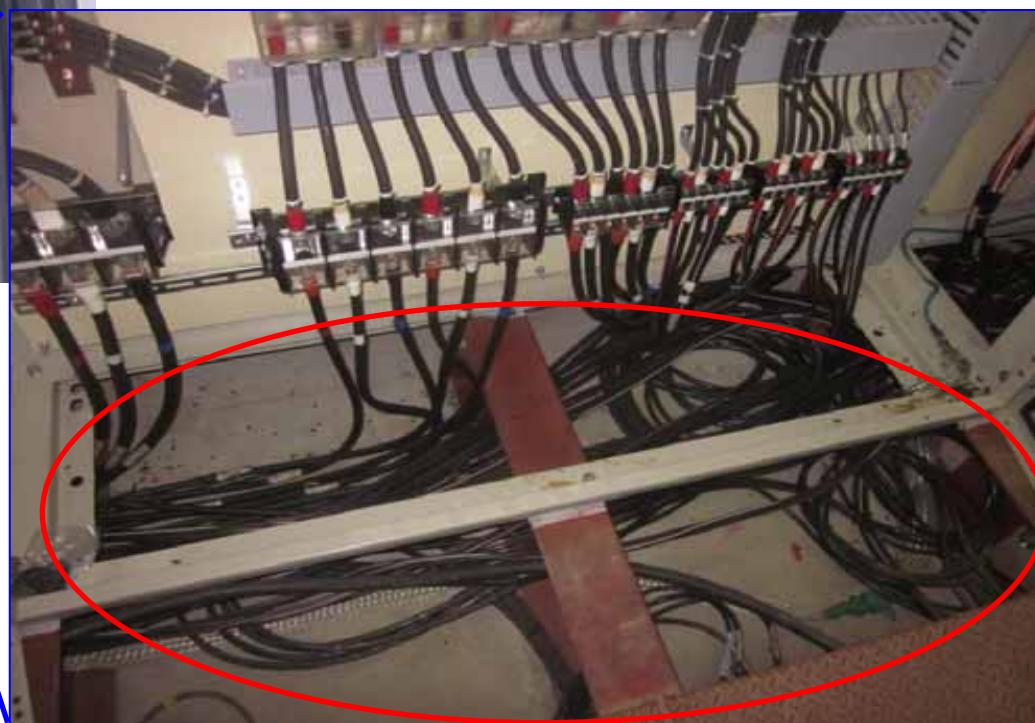
(1) <小動物侵入対策>

盤下部に開口があり、シール処理が施されていない。

<想定されるトラブル>

小動物の侵入により、短絡・地絡の可能性が
ある。

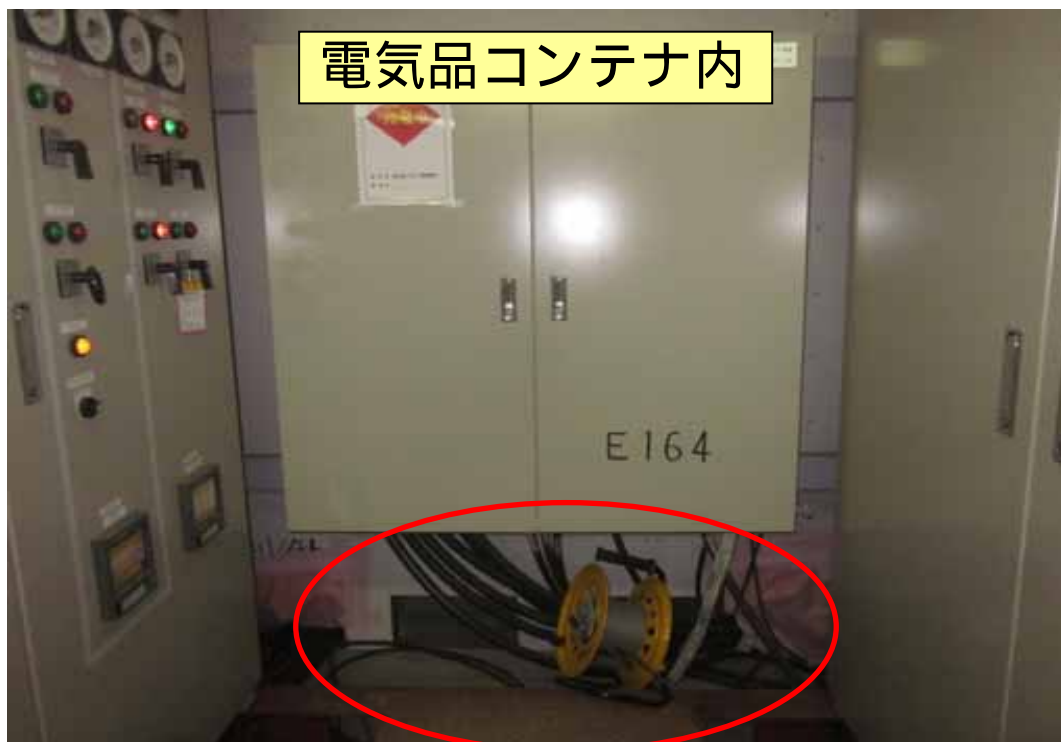
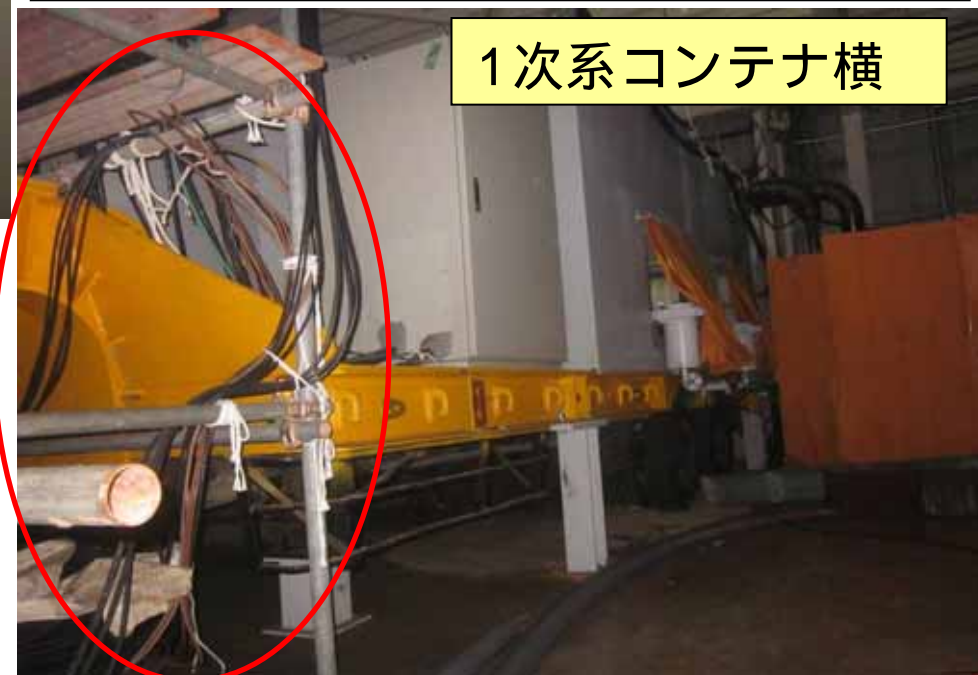
(2) <ケーブル保護対策>

ケーブルに保護管等による外力保護が考慮されていない。

<想定されるトラブル>

ケーブルに外力が加わり、損傷する可能性がある。

屋外のケーブルについては、紫外線などによる劣化の可能性がある。

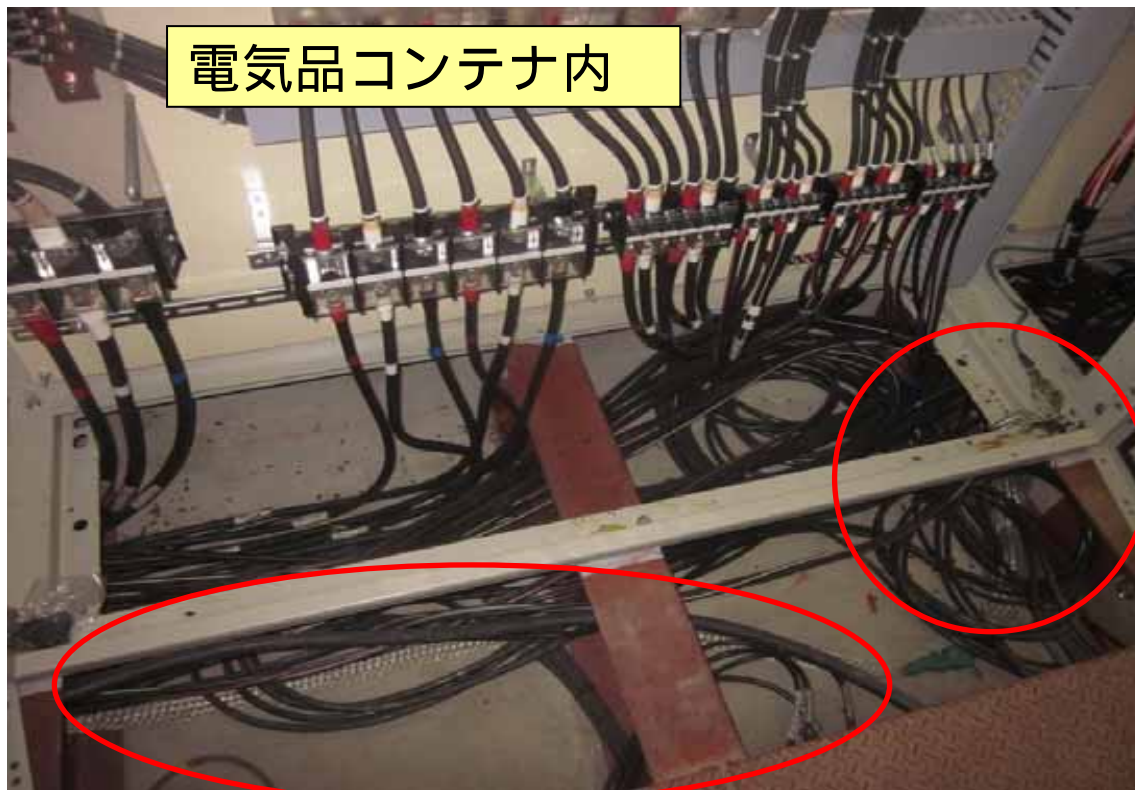
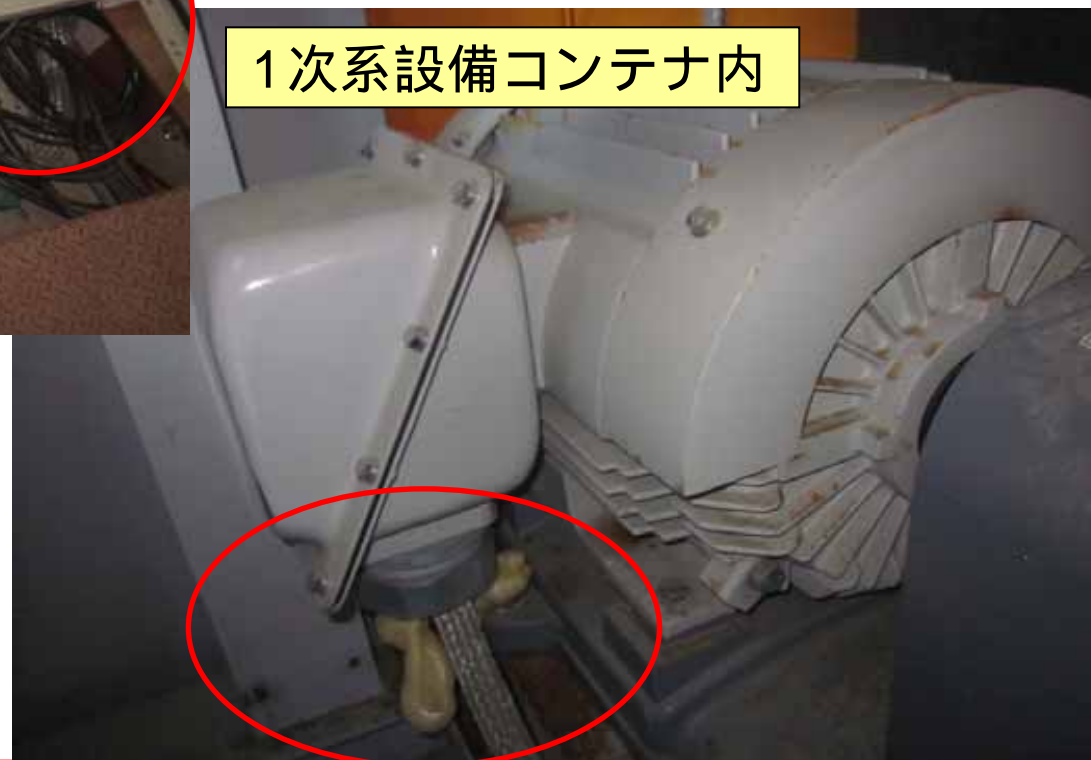
(3) <感電防止処理>

コンテナ内であり容易に人が立ち入るエリアではないが、裸接地線が布設されている。

<想定されるトラブル>

地絡発生中にパトロール等の際に接触すると、感電する可能性がある。

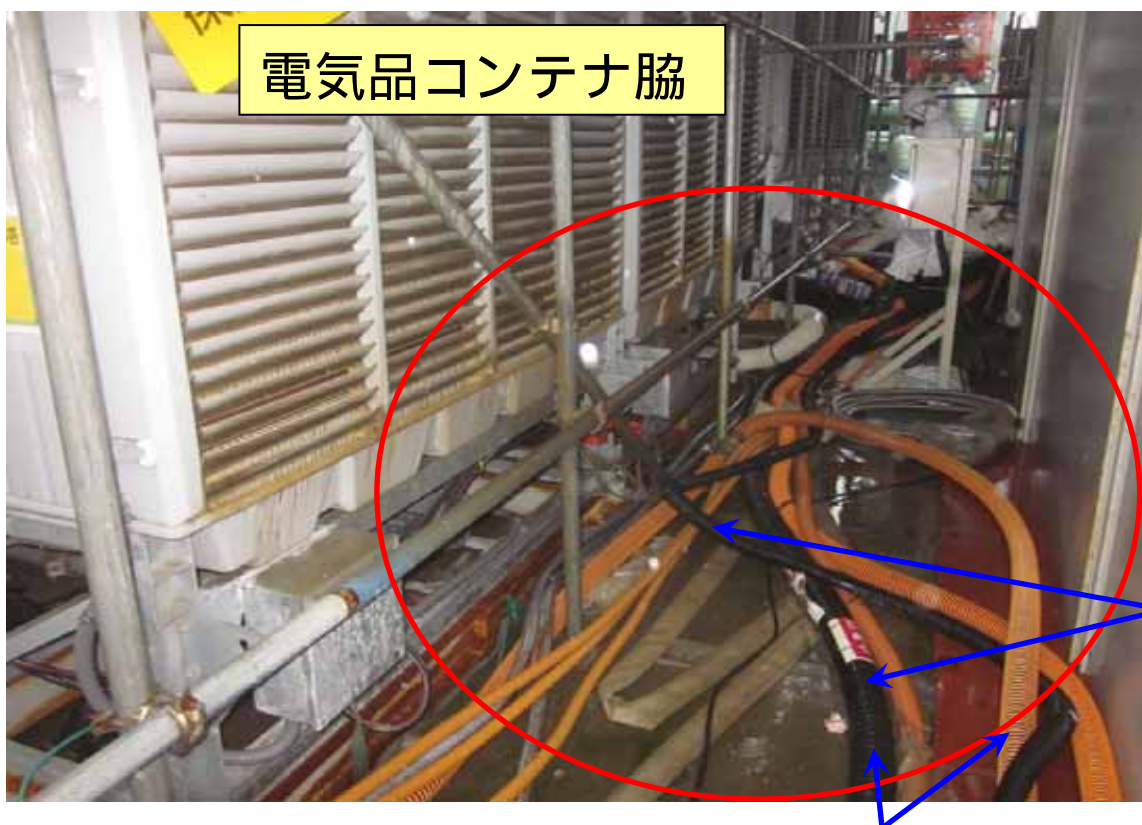
(4) < 電路確保 >

通路にケーブルおよび配管が布設されている。

< 想定されるトラブル >

安全通路が確保されていないことから、転倒の可能性がある。

ケーブルが踏まれ、損傷する可能性がある。

(5) < ケーブル誘導対策 >

動力および制御ケーブルルートの区分けがされていない。

制御回路に電磁誘導の影響が懸念される。

(6) < 配管およびケーブルルートの分離 >

配管ルートとケーブルルートの区分けがされていない。

配管損傷時のケーブルへの影響波及が懸念される。

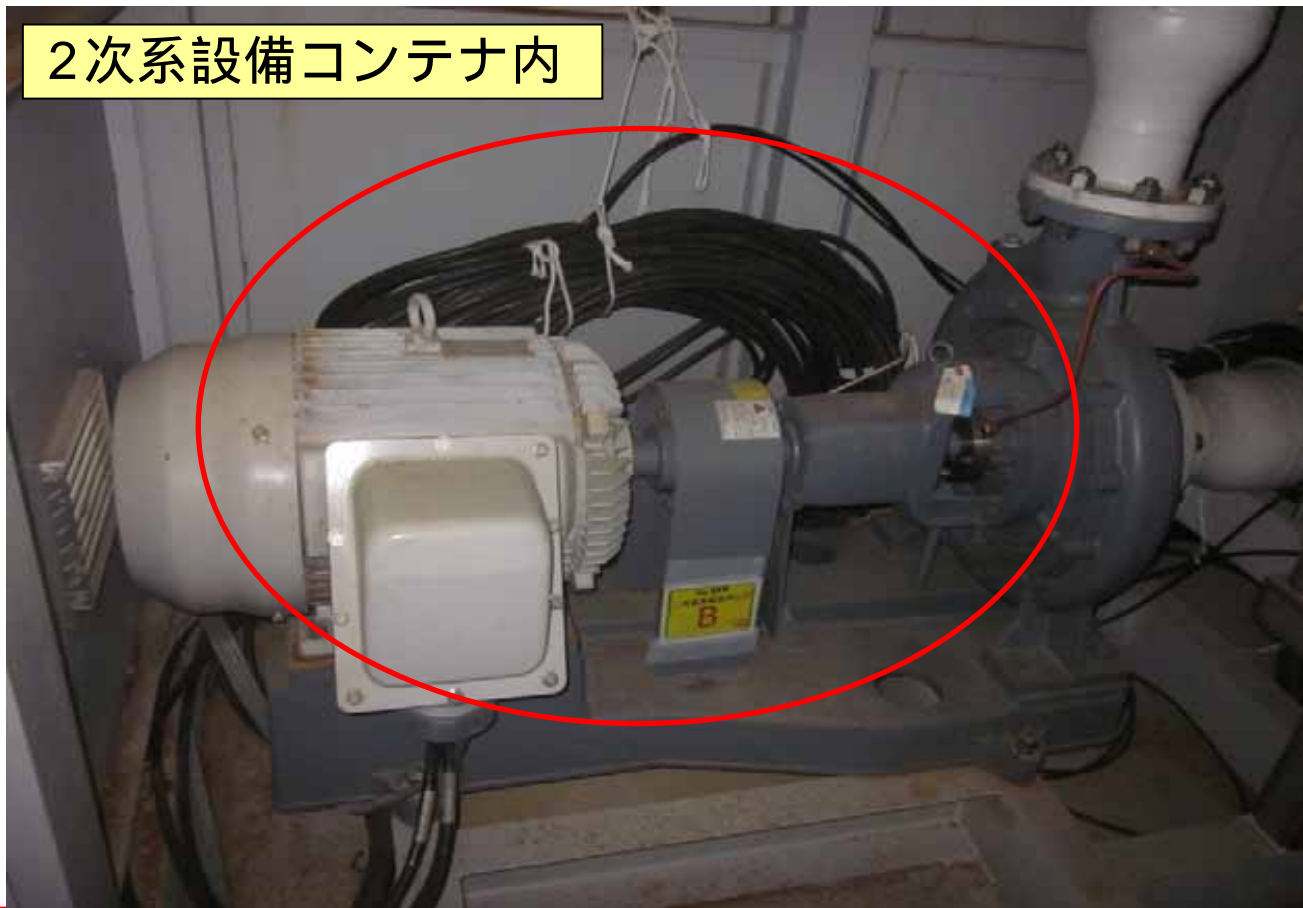
2次系設備コンテナ内

(7) <ケーブル余長処理>

ケーブル余長が適切でなく、処理方法の考慮が不足。

<想定されるトラブル>

ケーブルの発熱による焼損の可能性がある。

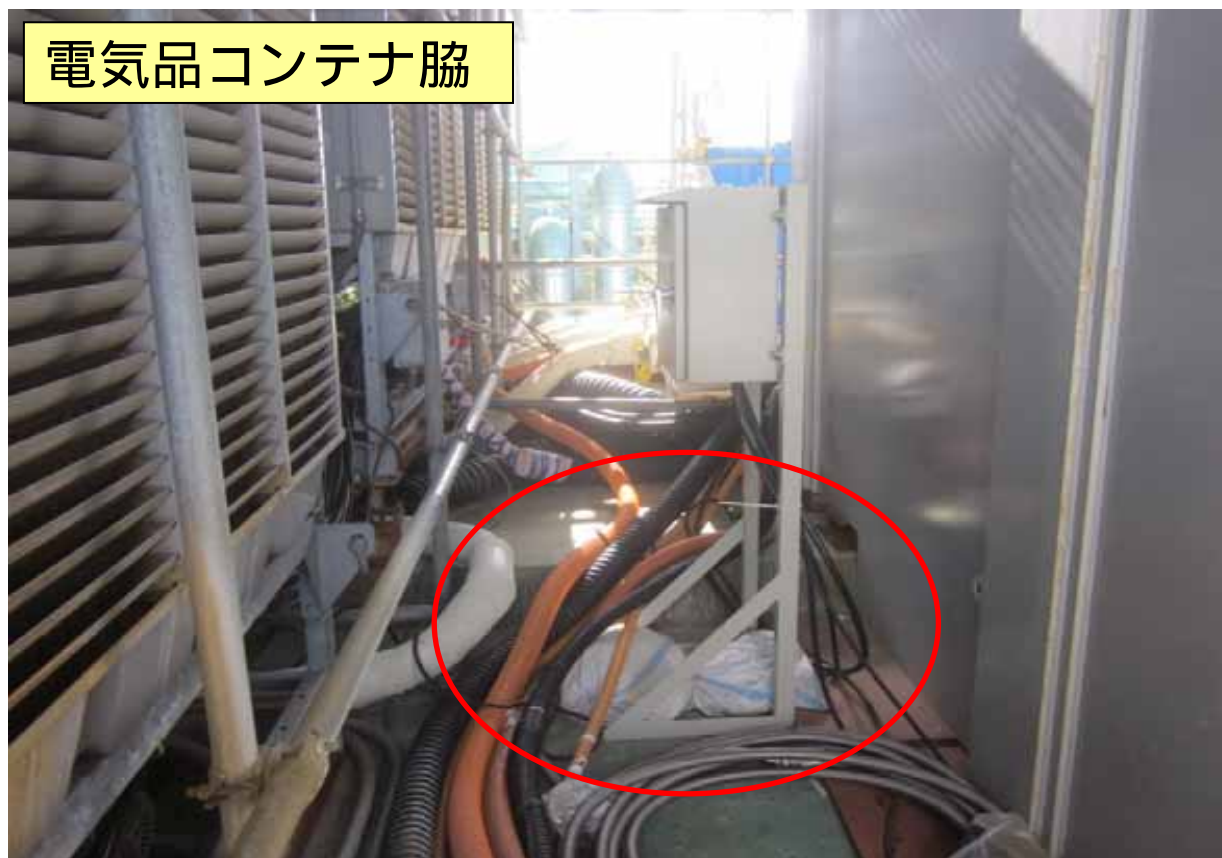
(8) <分電盤固定処置>

盤固定がなされておらず、土嚢による転倒対策が図られている状況。

<想定されるトラブル>

地震・台風などの影響により盤が転倒する可能性がある。

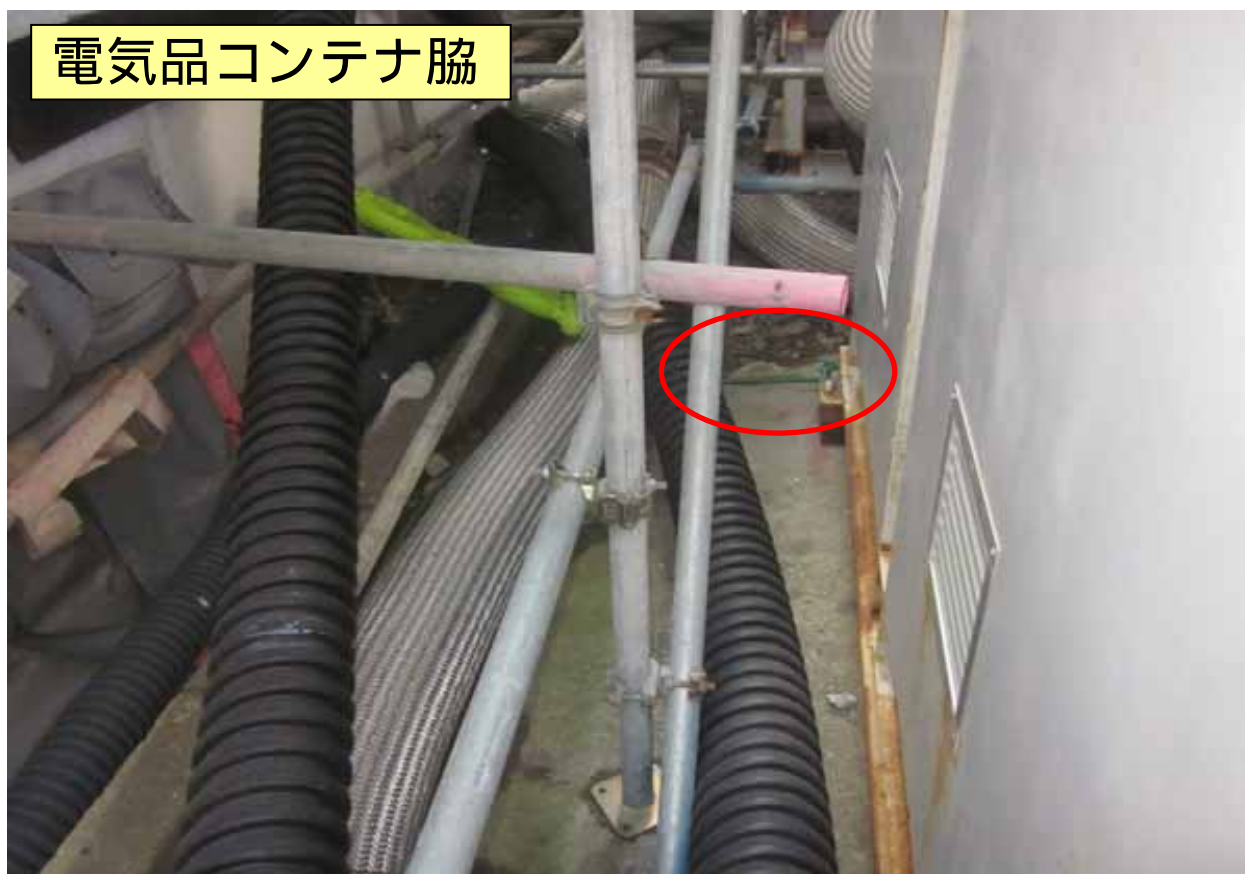
(9) <接地網との接続>

接地極による接地を採用しており、構内接地網と接続されていない。

<想定されるトラブル>

信号線への影響が懸念される。
