地下貯水槽の漏えいに関わる本日(4/17)の作業実績

漏えい原因調査

地下貯水槽からの汚染水漏えい拡散防止策

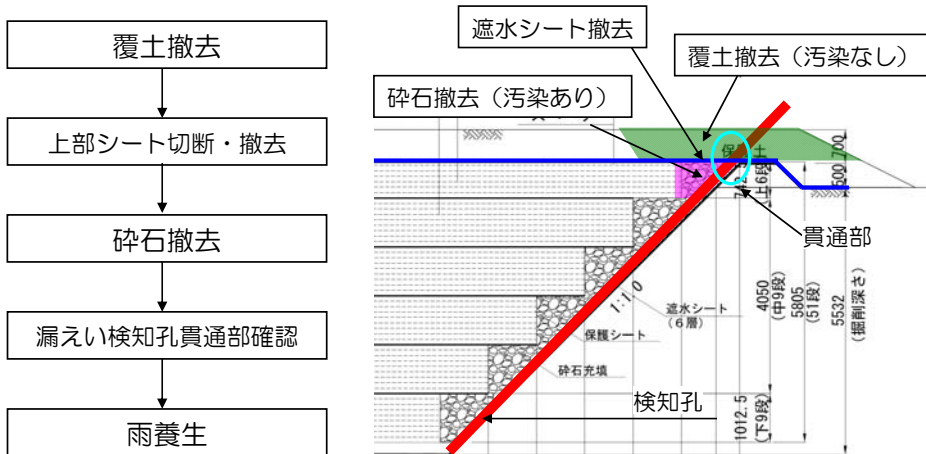
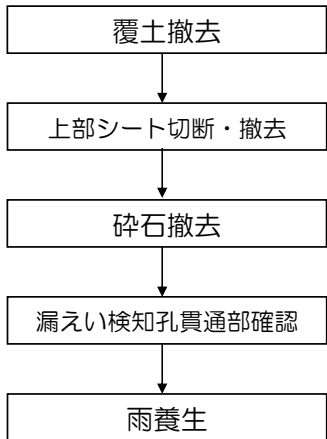
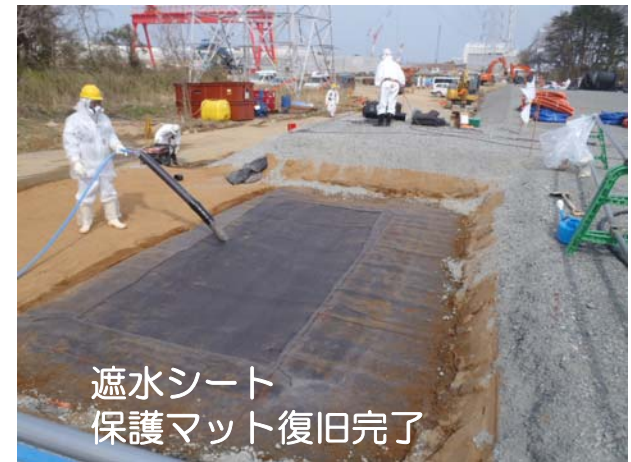
- 漏えい原因の可能性が高いNo.2北東側の漏えい検知孔貫通部の遮水シートや検知孔の状態を目視により確認する

- 漏えい検知孔貫通部復旧作業
今後、覆土復旧予定

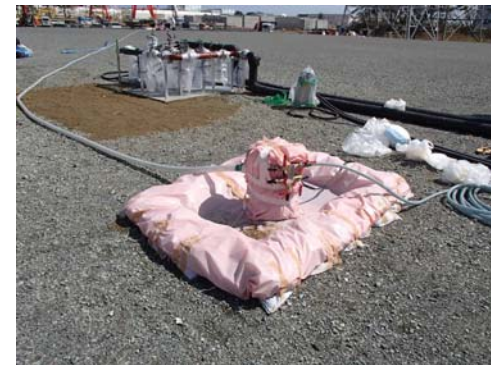
No.3貯水槽のポンプ設置状況(4/13撮影)
