地下貯水槽の漏えいに関わる本日（4/26）の作業実績

地下貯水槽からの汚染水漏えい拡散防止策

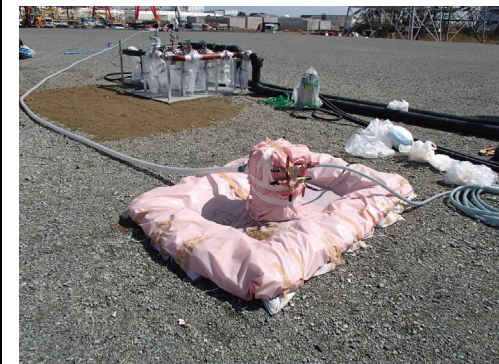
No.3貯水槽のポンプ設置状況(4/13撮影)
