# 地下貯水槽からの漏えい事故に関する 現状報告・原因究明について

平成25年5月17日  
東京電力株式会社

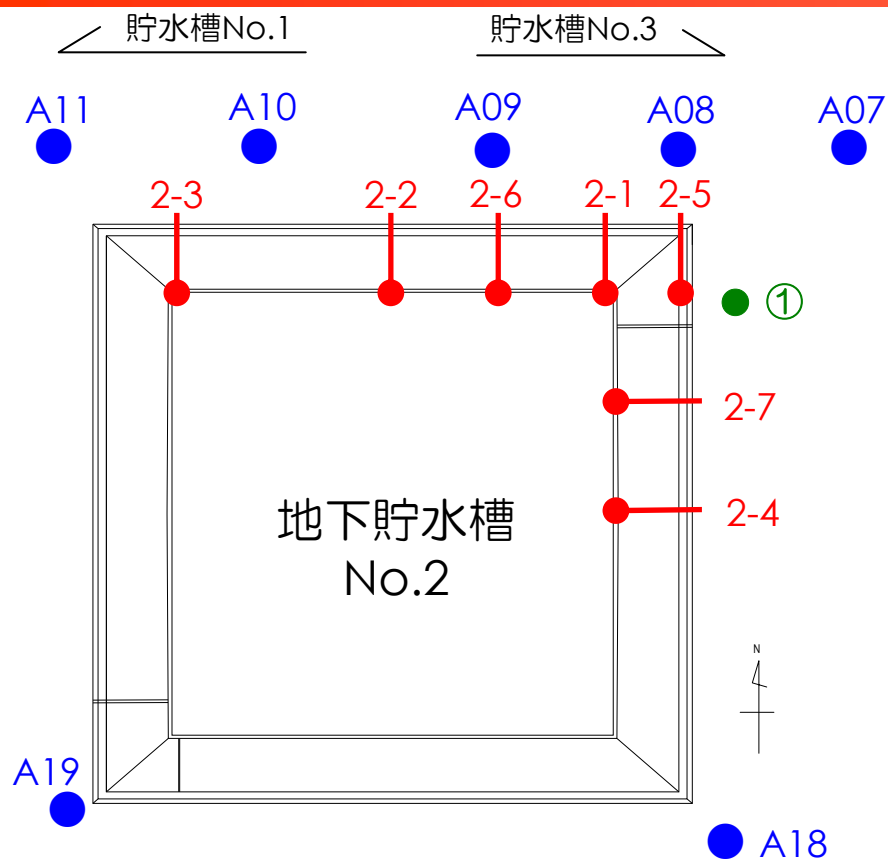
# 3-5. No.2地下貯水槽周辺ボーリング調査結果

地下貯水槽 No.2観測孔	採取日	全β (Bq/cm <sup>3</sup> )
2-1	5月10日	ND
2-2	5月10日	ND
2-3	5月8日	ND
2-4	5月8日	ND
2-5	5月12日	ND
2-6	5月12日	ND
2-7	5月13日	ND

地質調査孔	採取日	全β (Bq/cm <sup>3</sup> )
①	5月12日	ND

地下貯水槽 観測孔	採取日	全β (Bq/cm <sup>3</sup> )
A-7	5月15日	ND
A-8	5月15日	ND
A-9	5月15日	ND
A-10	5月15日	ND
A-11	5月15日	ND
A-18	5月15日	ND
A-19	5月15日	ND

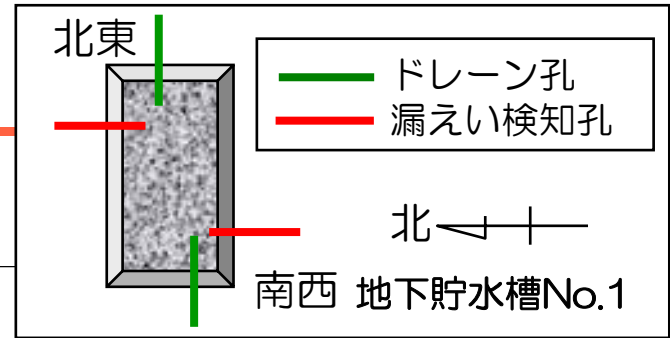
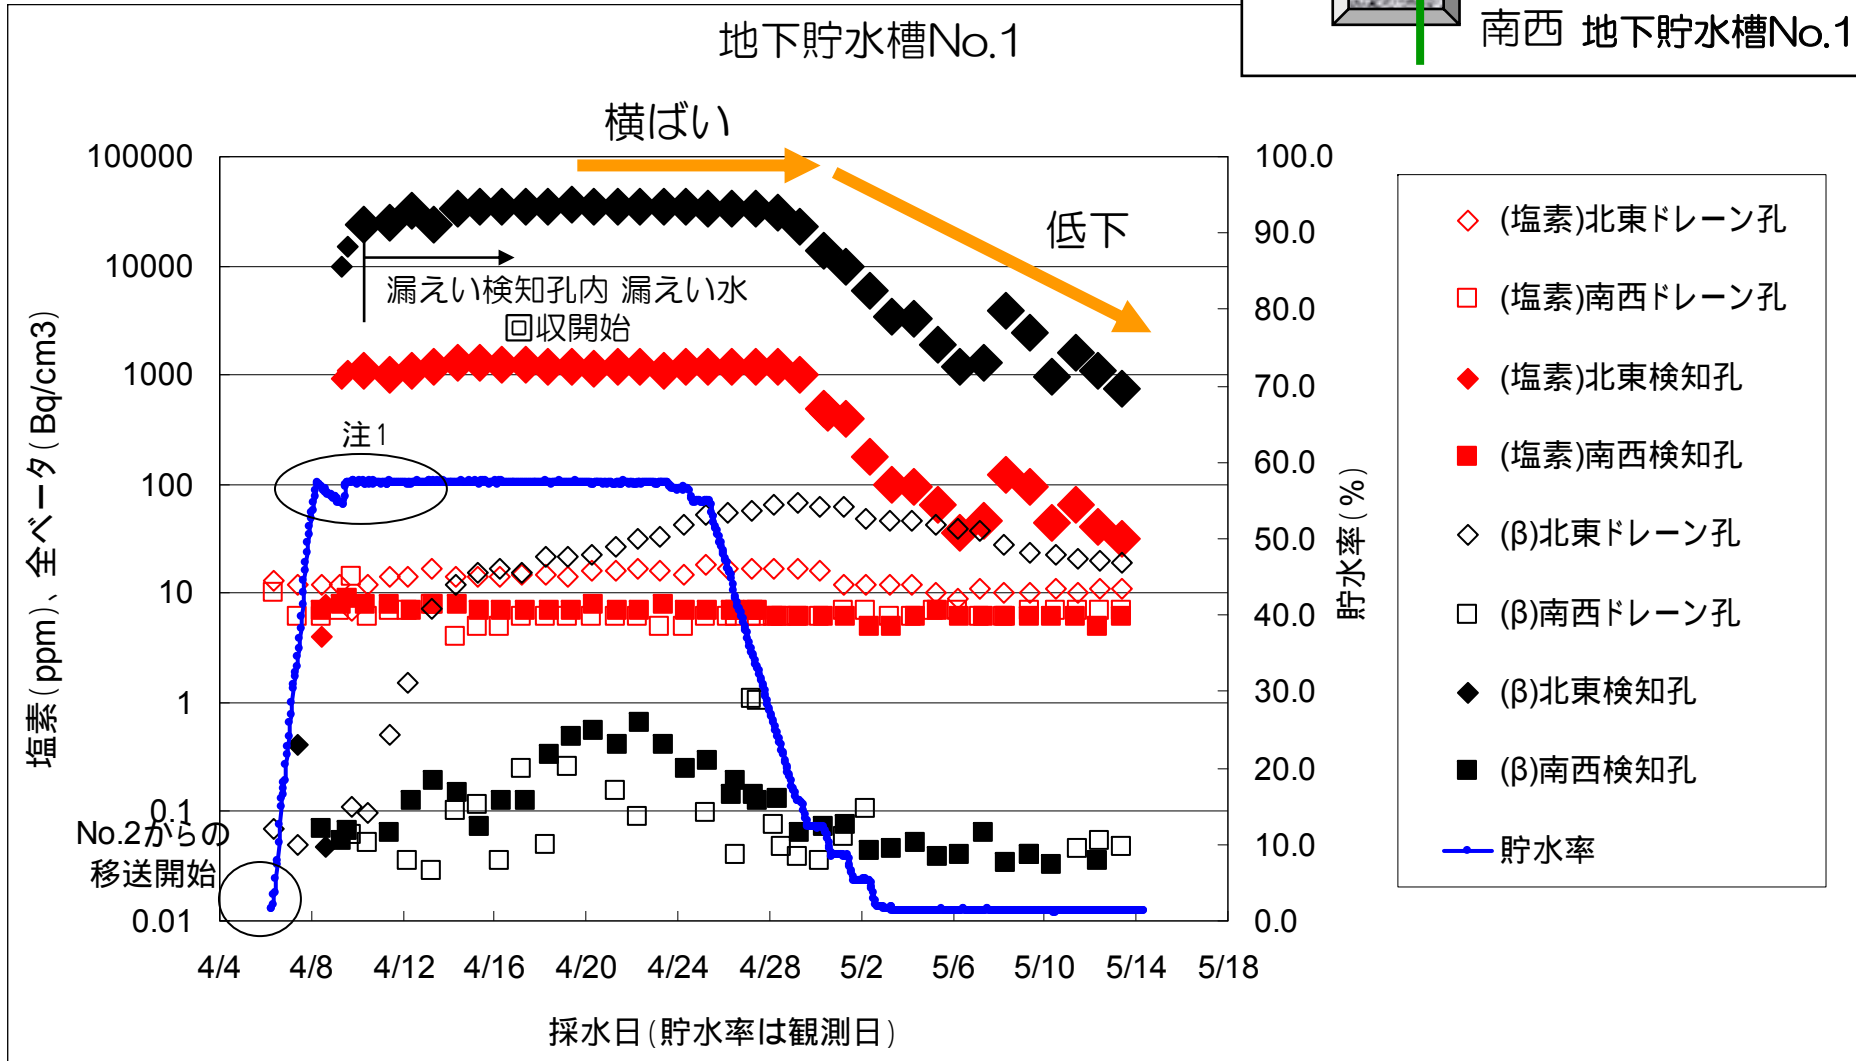
# 3-8. 地下貯水槽 No.1データ

注1：地下貯水槽No.2からNo.1への移送ポンプ停止後、サイフォン効果によりNo.2に水が一部戻ったため水位低下。4/9に再度移送。

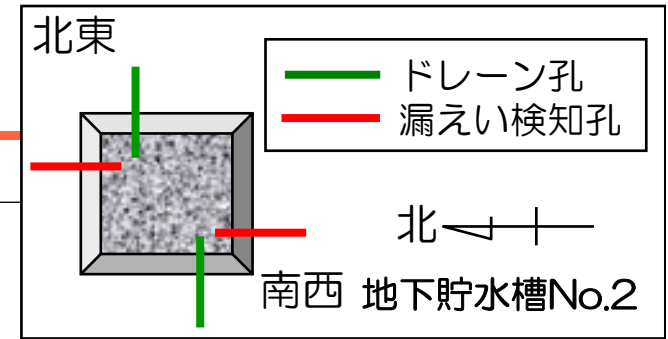
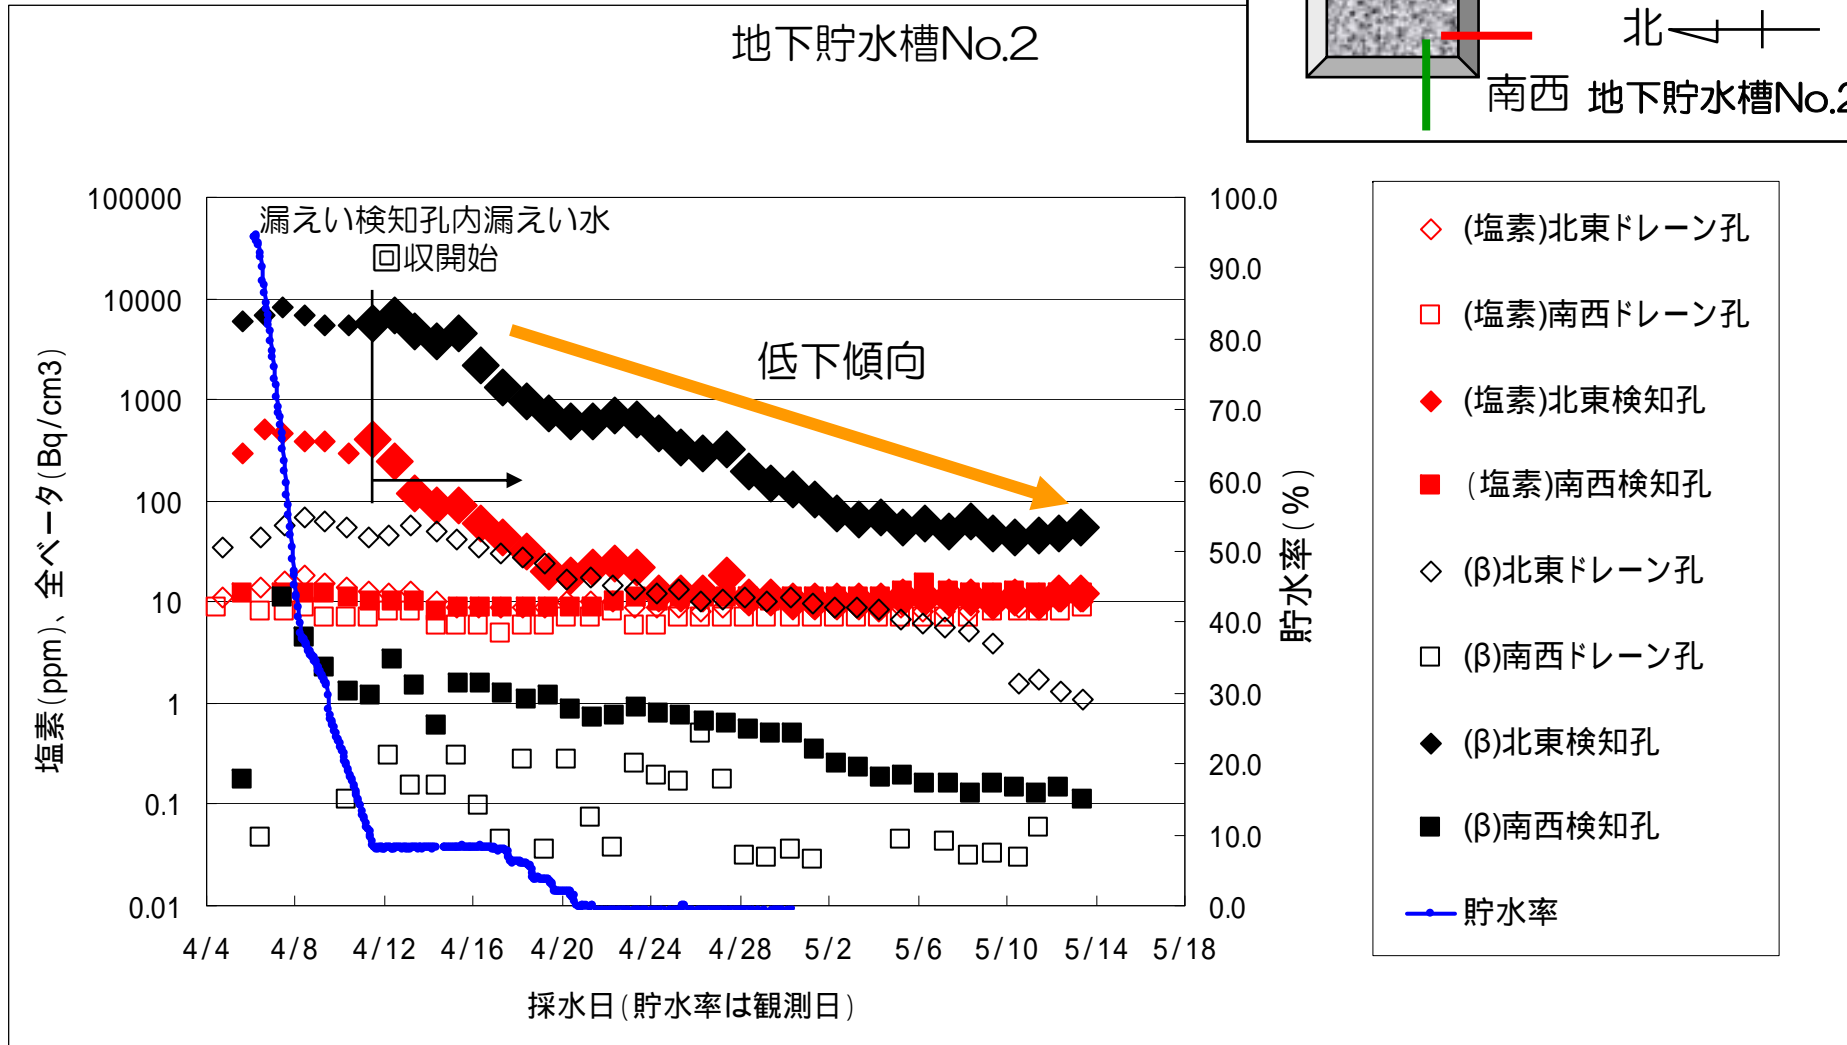
# 3-9. 地下貯水槽 No.2データ

検知孔からの汚染水回収を50ℓ/日程度（原水換算数リットル程度）で開始したところ、汚染レベルが急激に低下したため、もともとの漏えい量は少量

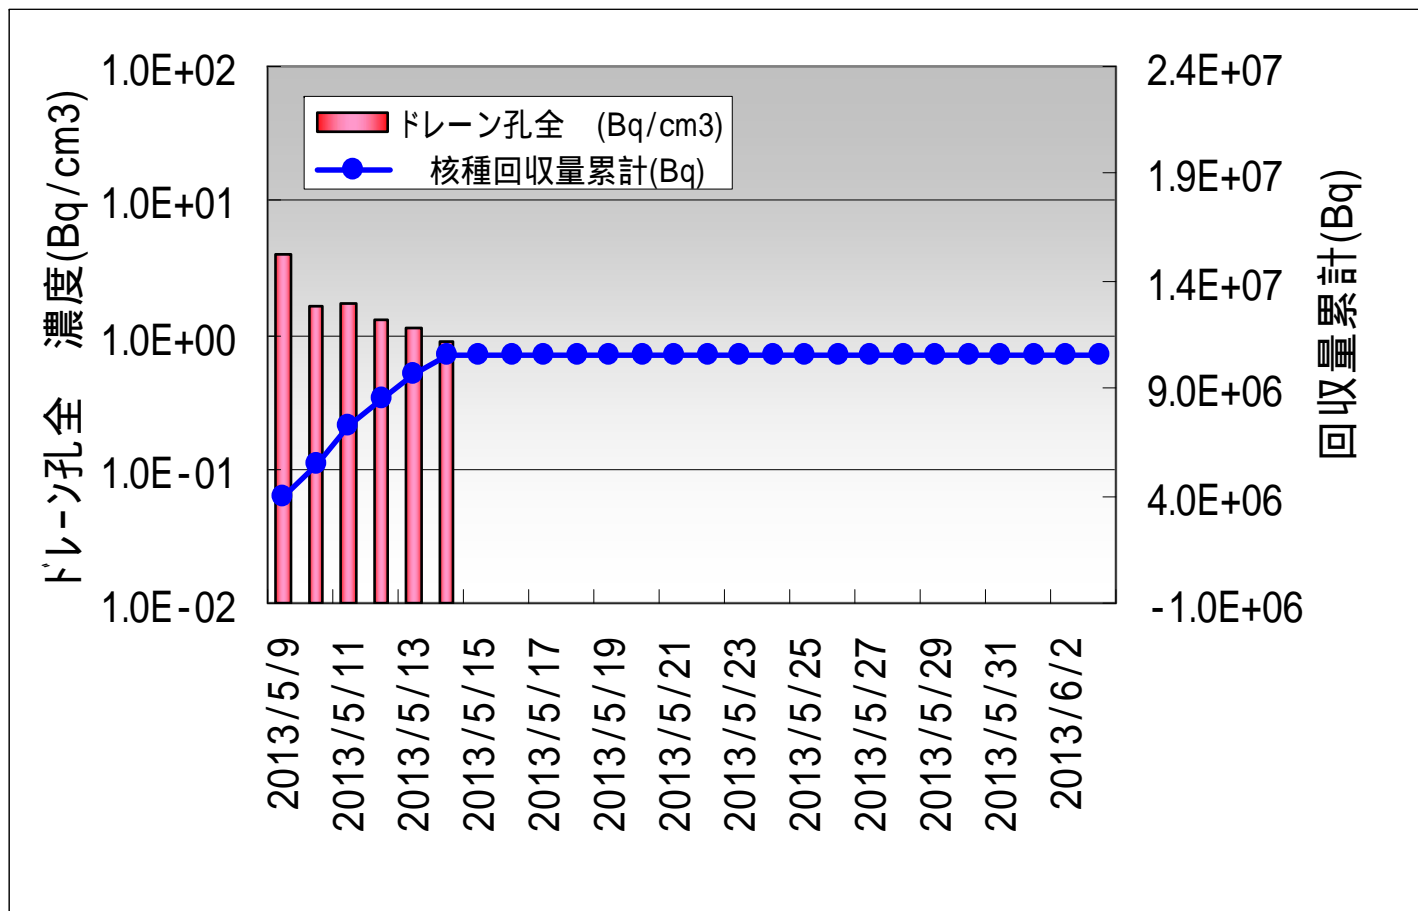
No.2地下貯水槽

6m<sup>3</sup> (原水換算で0.2リットル) を回収しただけで、全β濃度は1/4程度に低下 → 大量の汚染水は存在しない

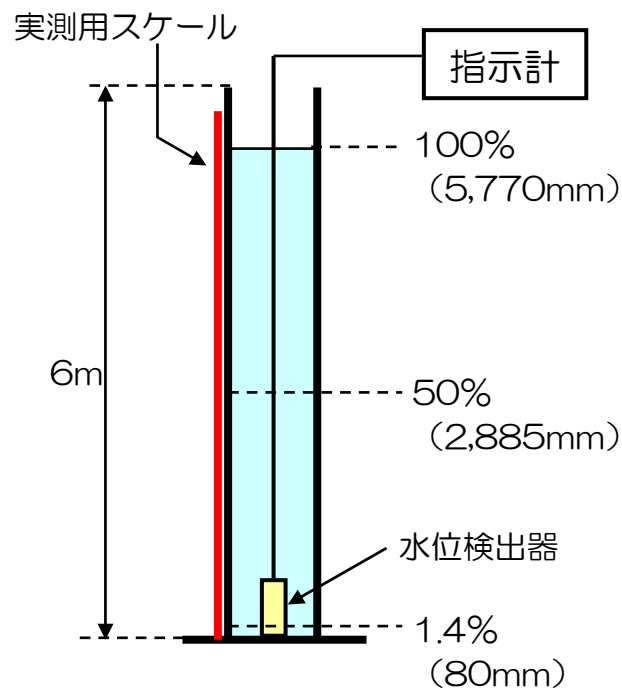
- 仮設水柱（ろ過水）による水位計指示値と実測値の比較を行ったところ、本来100%であるべき水位に対し、水位計指示値に-0.6%のドリフト※が生じていることが確認された。

水位実測値	水位計指示値	差分
NO.2地下貯水槽 竣工時	98.06% (5,658mm)	98.0% (5654.6mm)	-0.06%
水位計点検時 (4月25日)	100% (5,770mm)	99.4% (5,735mm)	-0.6%

そのため、NO.2地下貯水槽に設置した水位計は、実際の水位低下を表していないと考えられる。
