福島第一原子力発電所4号機原子炉建屋の  
健全性確認のための  
定期点検結果（第5回目）について

平成25年5月29日

東京電力株式会社

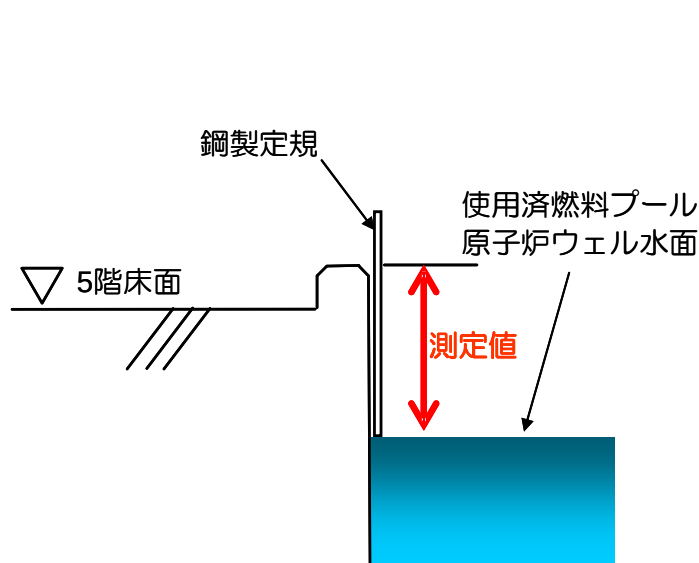
水位※2の測定結果

▶水位測定の結果、四隅の測定値がほぼ同じであることから、5階床面と使用済燃料プールおよび原子炉ウエルの水面が、これまでと同様に平行であり、建物が傾いていないことを確認した。

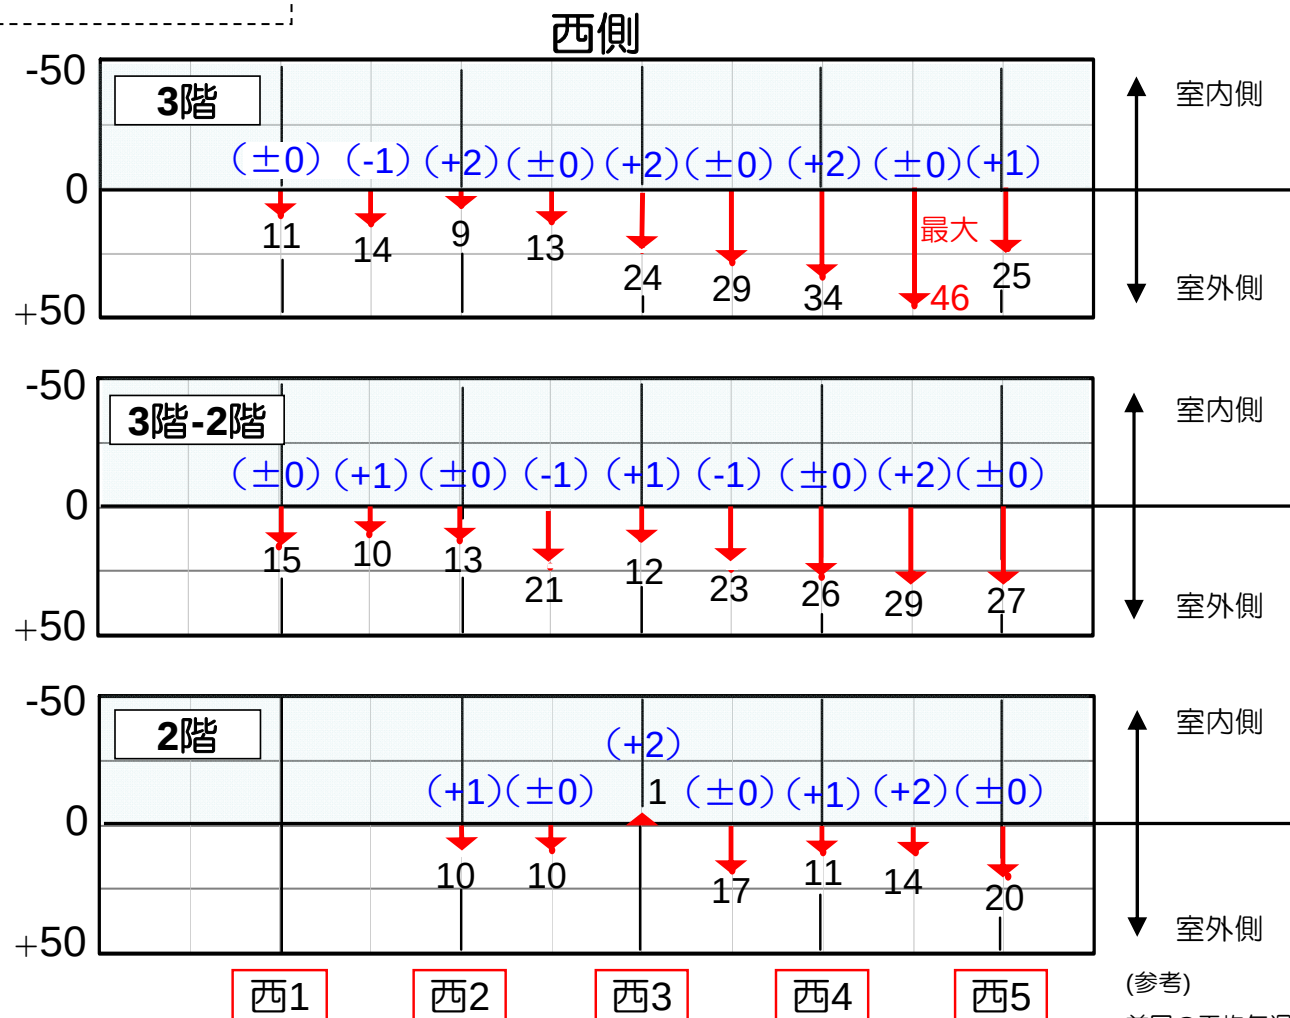
水平差※の算出結果（単位：mm）

- 水平差は、第1～4回目とほぼ同様の値となり、各点の変形は同じような傾向を示した。
- 前回計測結果と若干の差が生じているのは、光学機器の計測誤差が±2mm程度であり、水平差で最大約4mmの誤差が生じる可能性があることや、コンクリートの熱膨張（熱膨張係数約 $7\sim 13 \times 10^{-6}/^{\circ}\text{C}$ ）により、2月と5月の月平均気温差で約3～6mmの差が生じる可能性があることが考えられる。
- 今回から南面の測定は、建設中の燃料取り出し用カバーと干渉するため測定対象から除外した。ただし、西面の測定結果および他の3項目の点検結果に有意な変化がないことから、南面の外壁についても有意な変化はないと類推している。

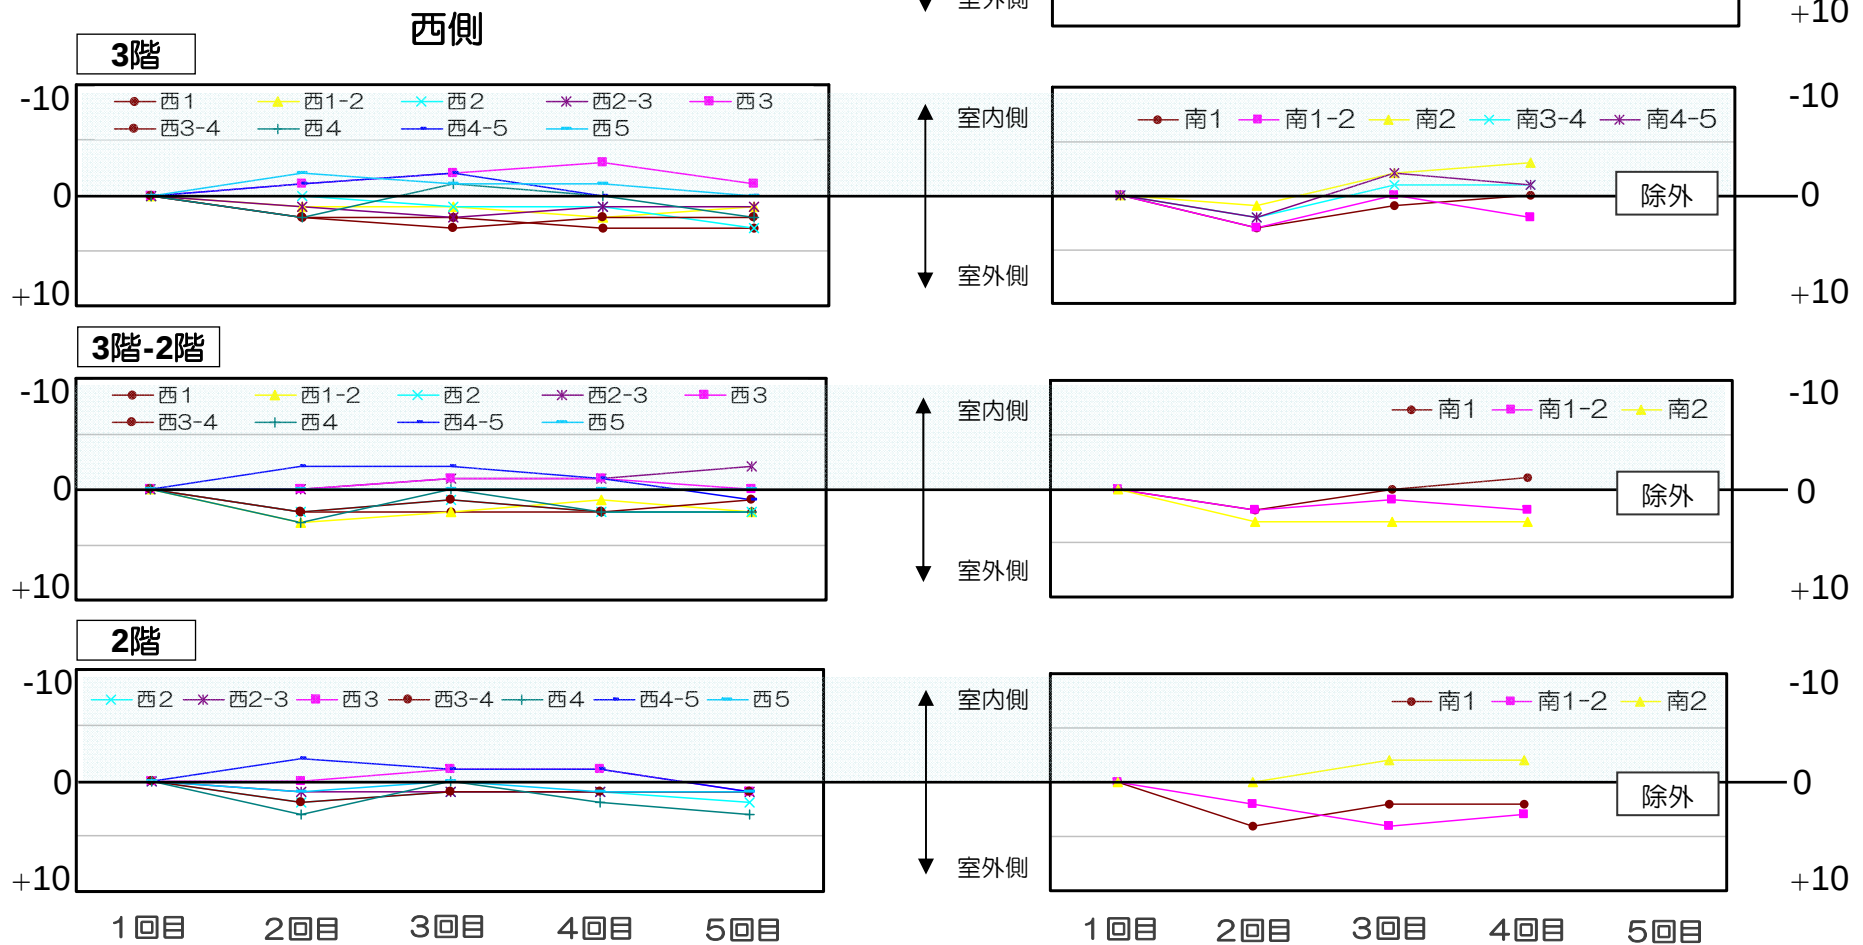
水平差の経時変化（単位：mm）

➤ 第1回から第5回目までの水平差の経時の変化を確認したところ、建屋が傾いていくような兆候は見られなかった。

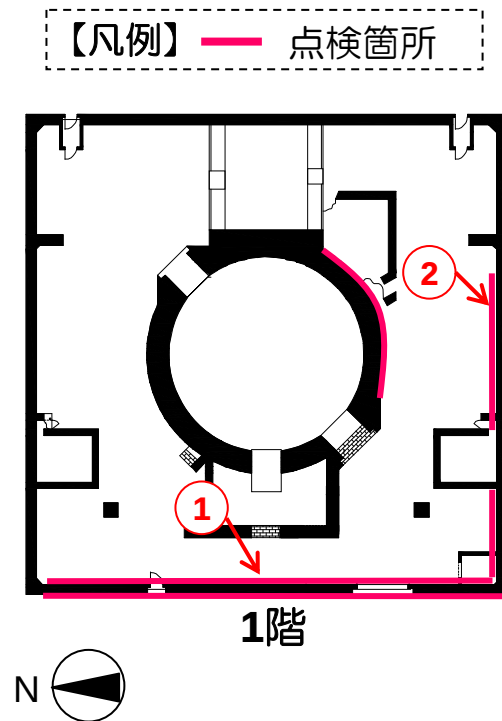
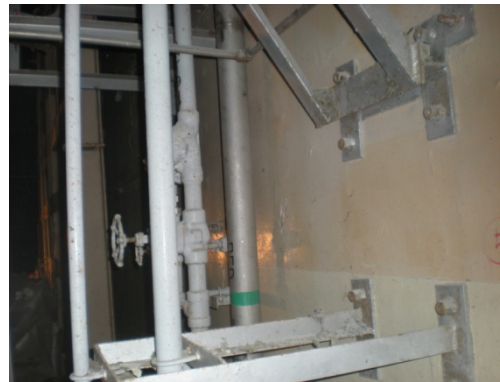
① 西面

➤目視点検の結果、これまでの点検結果と同様に、1mm以上のひび割れや鉄筋腐食の可能性のあるひび割れは確認されなかったことから、構造耐力に影響を及ぼす劣化は無いものとする。

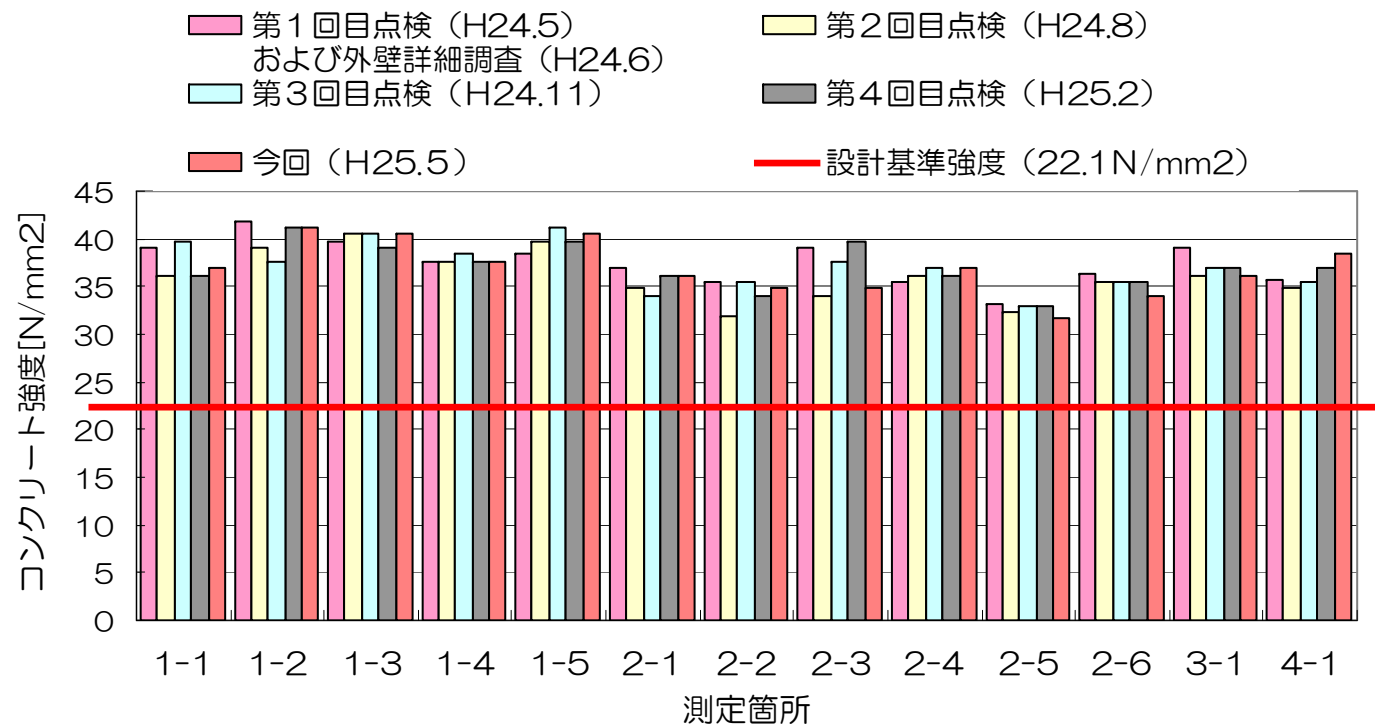
### コンクリートの強度確認結果

➤コンクリート強度確認の結果、これまでの点検結果と同様に、全ての測定箇所設計基準強度以上（ $22.1\text{N/mm}^2$ ）であることを確認した。なお、測定箇所は前回の位置と若干異なること及びシュミットハンマーの測定誤差※を考慮すると、今回の測定結果は前回と比べても大きな差はなく、強度変化はないと考える。
