■バッチ処理タンク2Aのタンク下部浸透探傷検査 (PT) 指示確認箇所について、切削・確認を実施

# 多核種除去設備 (ALPS) バッチ処理タンク2A 点検状況

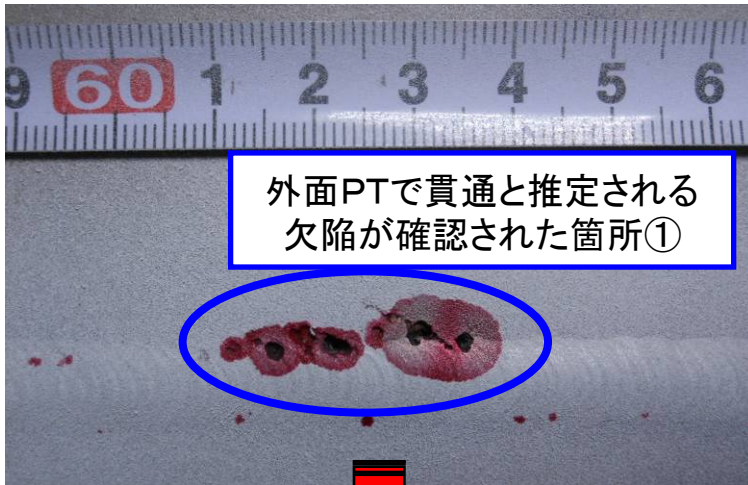
- バッチ処理タンク2Aの外面PTで貫通と推定される欠陥が確認された箇所について、内面から切削・確認を実施①（円錐部縦溶接線①-2 下端から約70cm）

↑ 切削追い込み寸法: 2.60mm時

段階的に切削することによって、一部消失する欠陥もあるものの、徐々に大きく開口されていく袋状の欠陥を確認

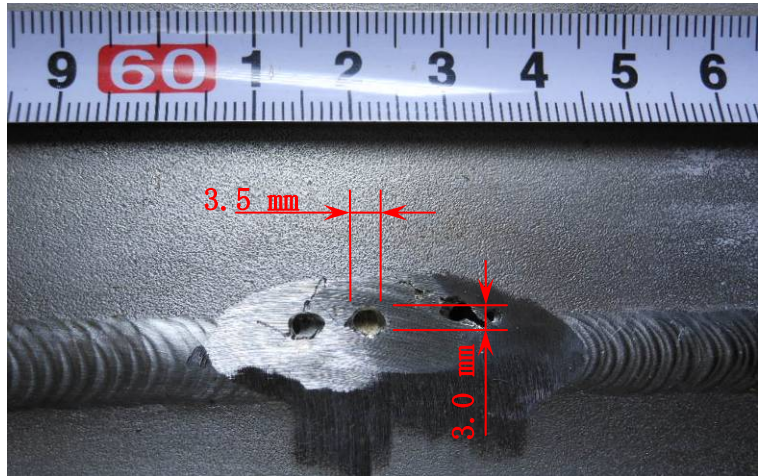
← 切削追い込み寸法: 2.40mm時

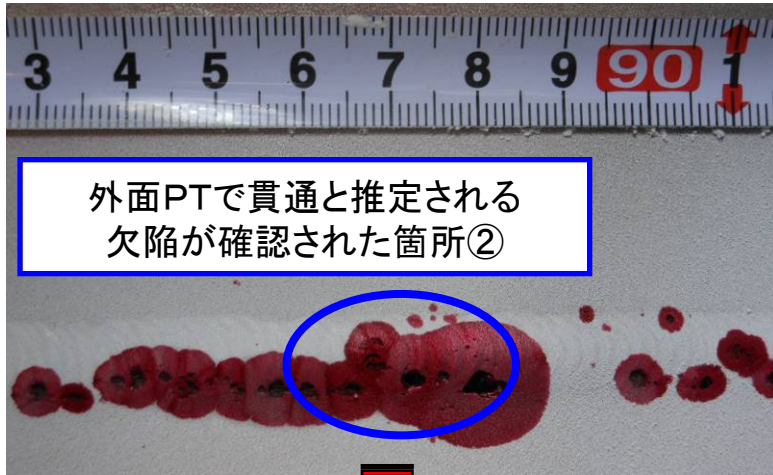
- バッチ処理タンク2Aの外面PTで貫通と推定される欠陥が確認された箇所について、内面から切削・確認を実施② (円錐部縦溶接線①-2 下端から約100cm)

↑ 切削追い込み寸法: 2.40mm時

段階的に切削することによって、一部消失する欠陥もあるものの、徐々に大きく開口されていく袋状の欠陥を確認

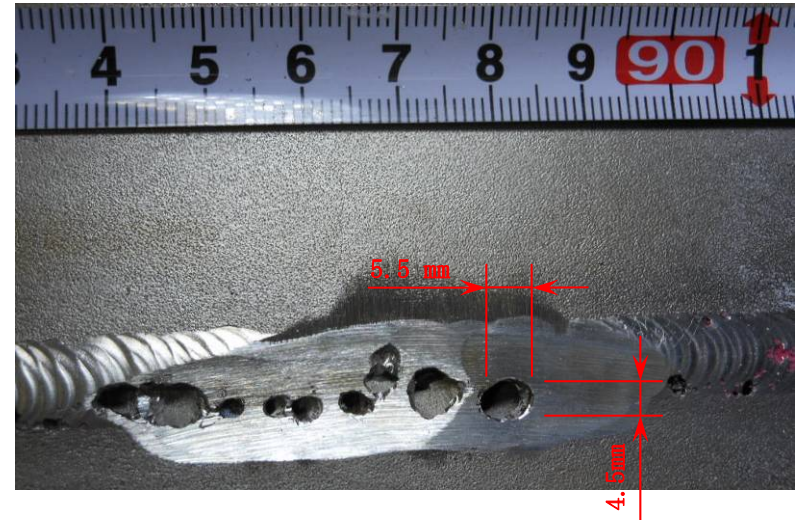
← 切削追い込み寸法: 1.70mm時

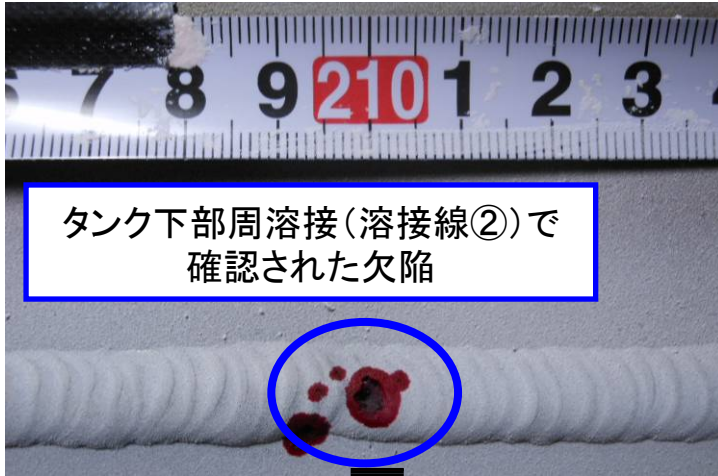
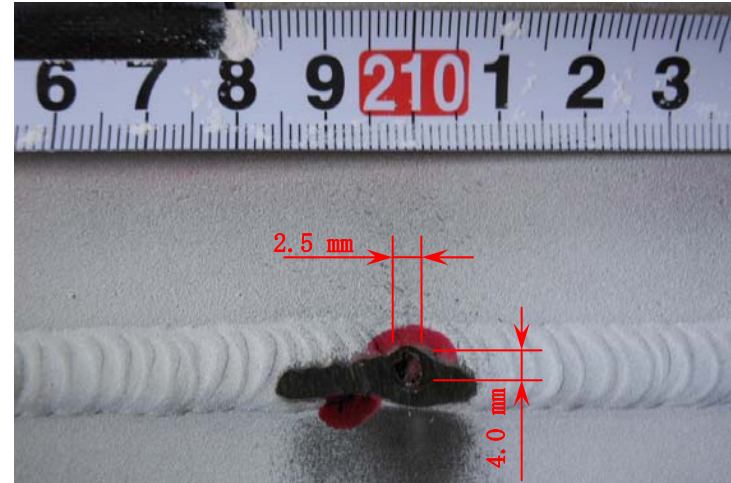
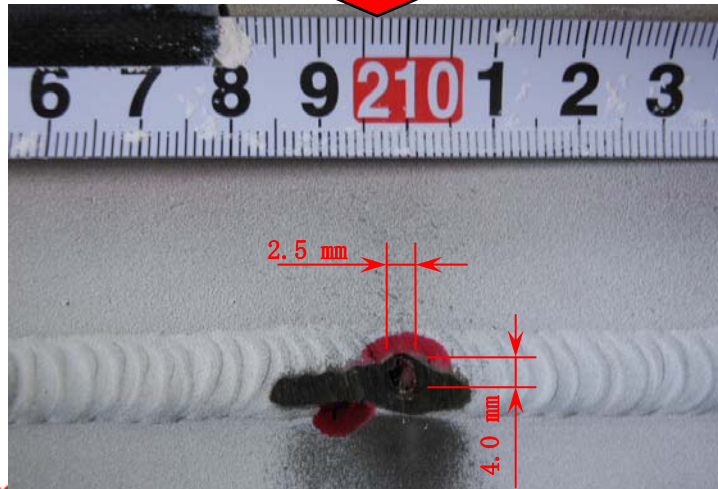
- バッチ処理タンク2Aタンク下部の内面PTで欠陥が確認された箇所(代表部位)について、切削・確認を実施 (円錐部周溶接②)

段階的に切削することによって、徐々に大きく開口されていく袋状の欠陥であることを確認
