2号機TIP案内管健全性確認の結果について (1日目)

平成25年7月8日

東京電力株式会社

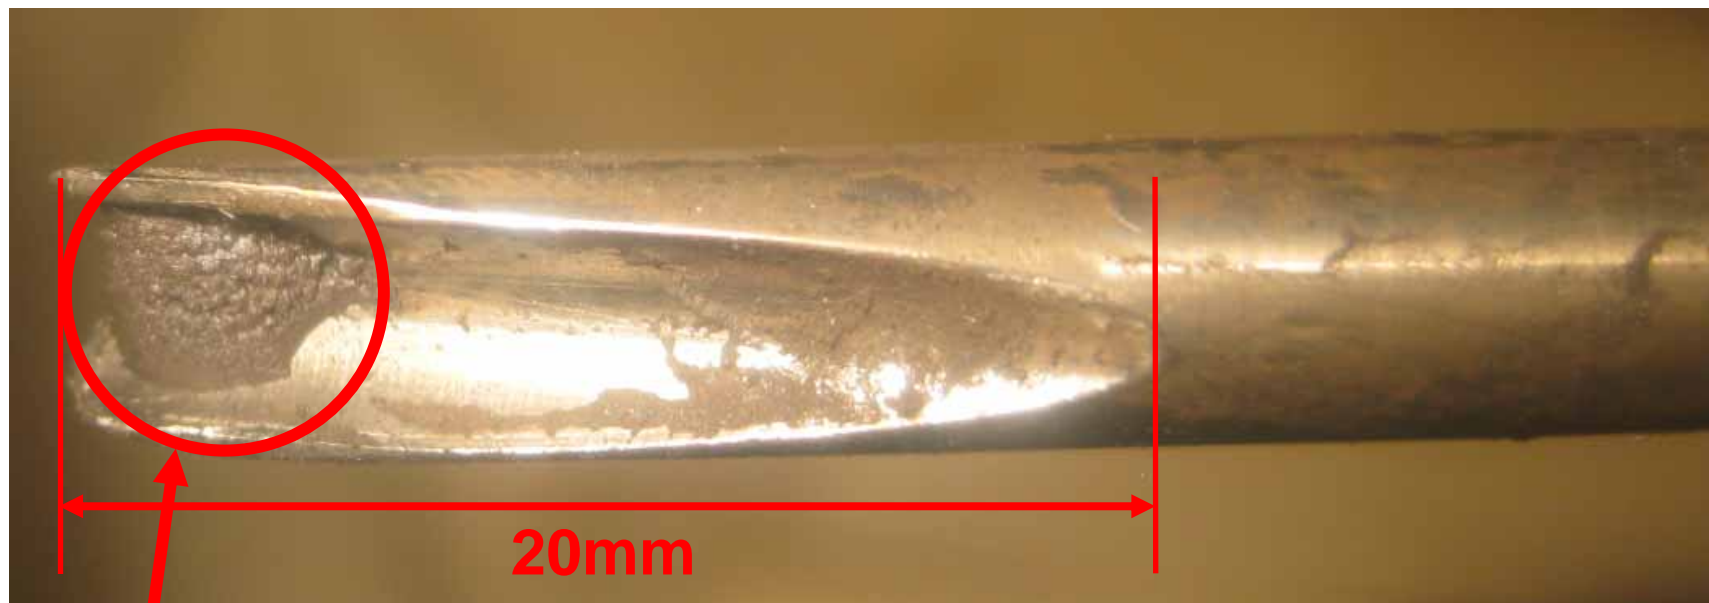
■ダミー-TIPケーブル先端

- ダミー-TIPケーブルを引き抜き後、先端部に付着物を確認。
線:5.0mSv/h + 線:200mSv/h

- Bライン第二隔離弁入口フランジより約9.6m位置まで、ダミーTIPケーブルを挿入。前回と同様の位置で挿入不可。
- ダミーTIPケーブルを引き抜き後、先端部に付着物を確認。
(線:5.0mSv/h + 線:200mSv/h)
- Bラインについては、調査終了。明日、Dライン調査予定。
