2号機TIP案内管健全性確認の結果について (2日目)

平成25年7月9日

東京電力株式会社

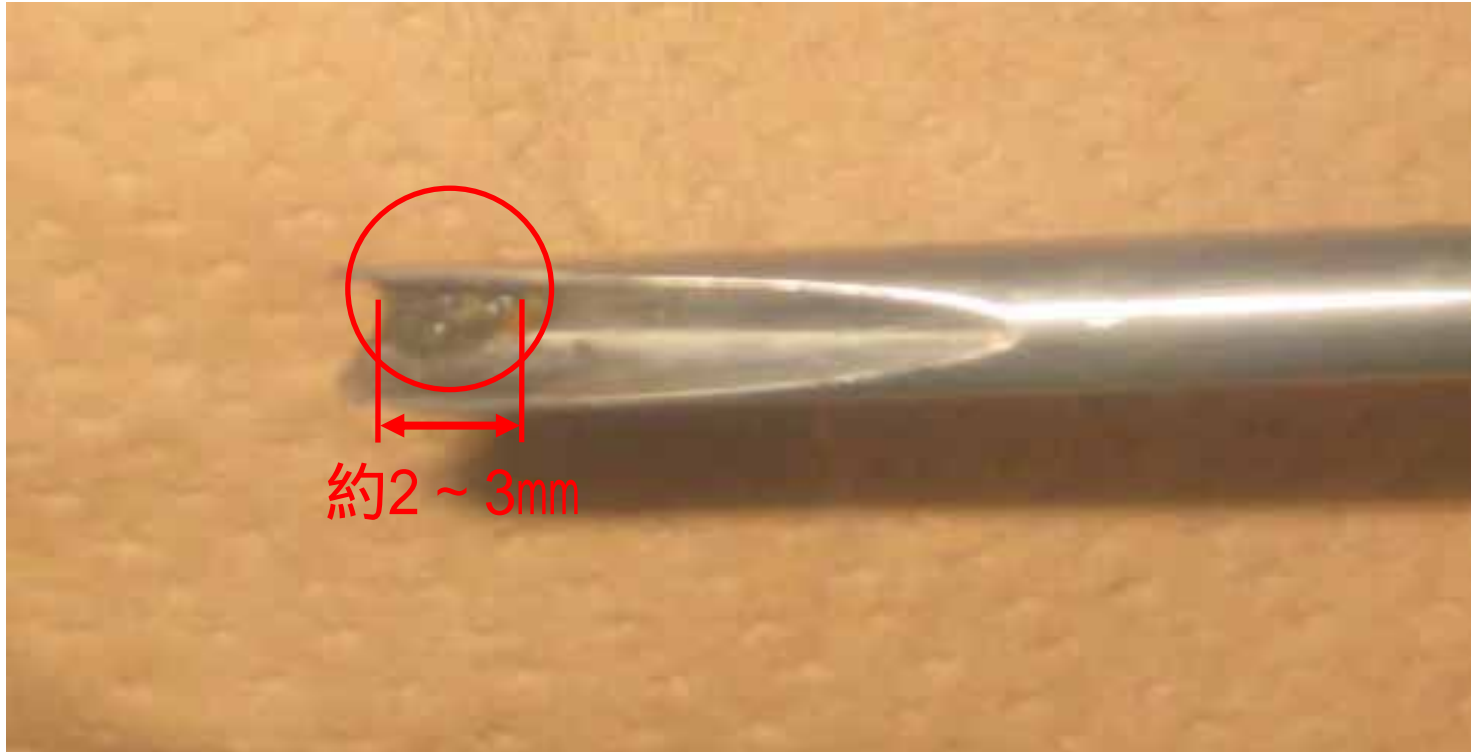
■ダミー-TIPケーブル先端

- ダミー-TIPケーブルを引き抜き後、先端部に付着物を確認。
線:14.0mSv/h + 線:30mSv/h

- Dライン第二隔離弁入口フランジより約8.6m位置まで、ダミーTIPケーブルを挿入。前回と同様の位置で挿入不可。
- ダミーTIPケーブルを引き抜き後、先端部に付着物を確認。
(線:14.0mSv/h + 線:30mSv/h)
- Dラインについては、調査終了。明日、Cライン調査予定。
