2号機TIP案内管健全性確認の結果について (3日目)

平成25年7月10日

東京電力株式会社

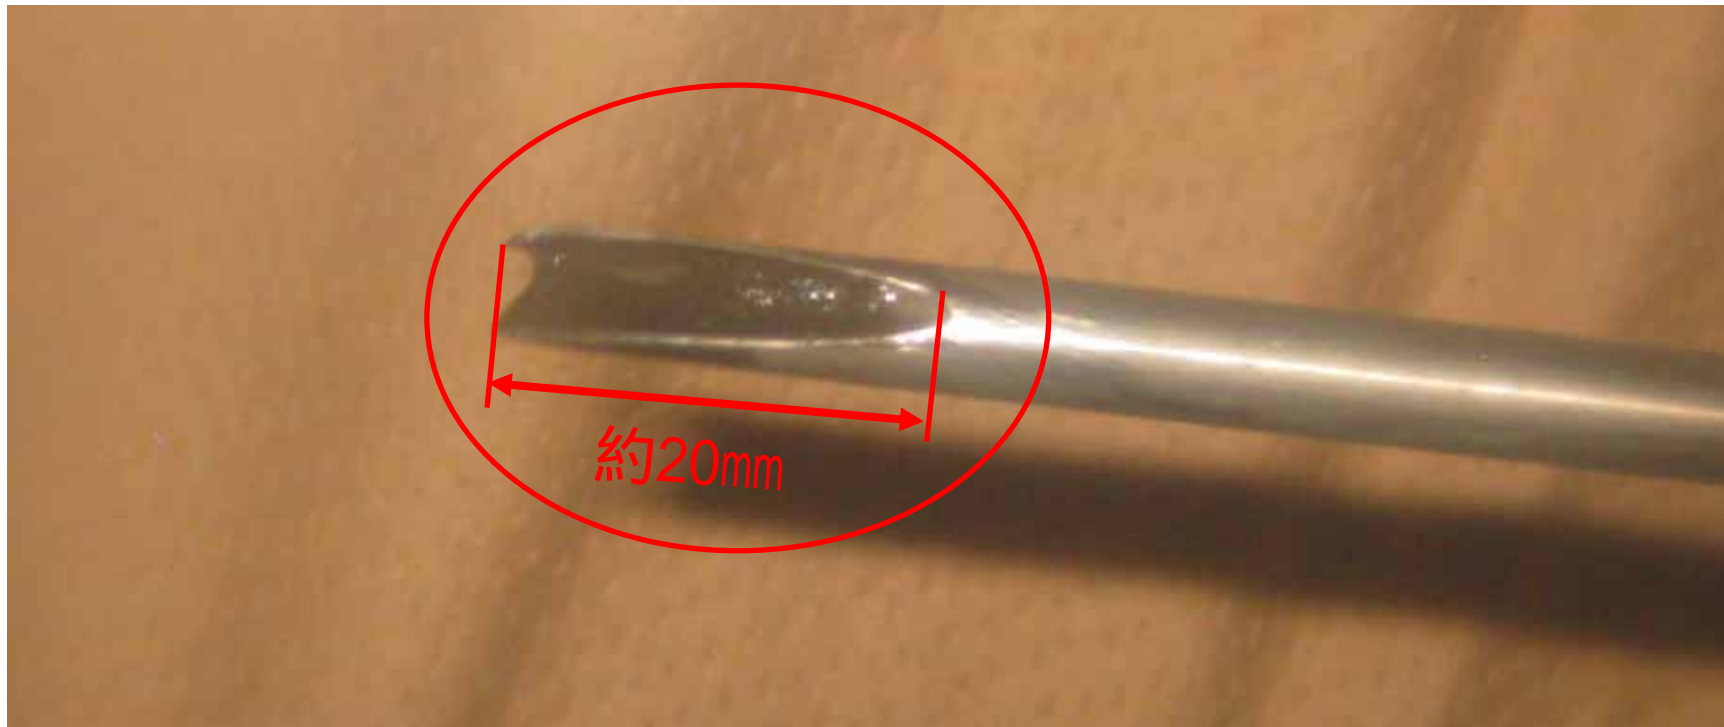
■ ダミー-TIPケーブル先端

- ダミー-TIPケーブルを引き抜き後、先端部に付着物を確認。
線: 50.0mSv/h + 線: 200mSv/h

- Cライン第二隔離弁入口フランジより約7.7m位置まで、ダミーTIPケーブルを挿入。前回と同様の位置で挿入不可。
- ダミーTIPケーブルを引き抜き後、先端部に付着物を確認。
(線:50.0mSv/h + 線:200mSv/h)
- Cラインについては、調査終了。明日、Aライン調査予定。
