2号機TIP案内管健全性確認の結果について (4日目)

平成25年7月11日

東京電力株式会社

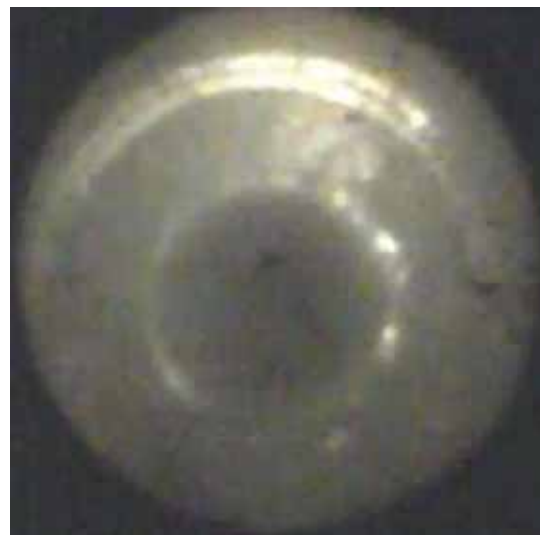
前回到達位置付近

付着物

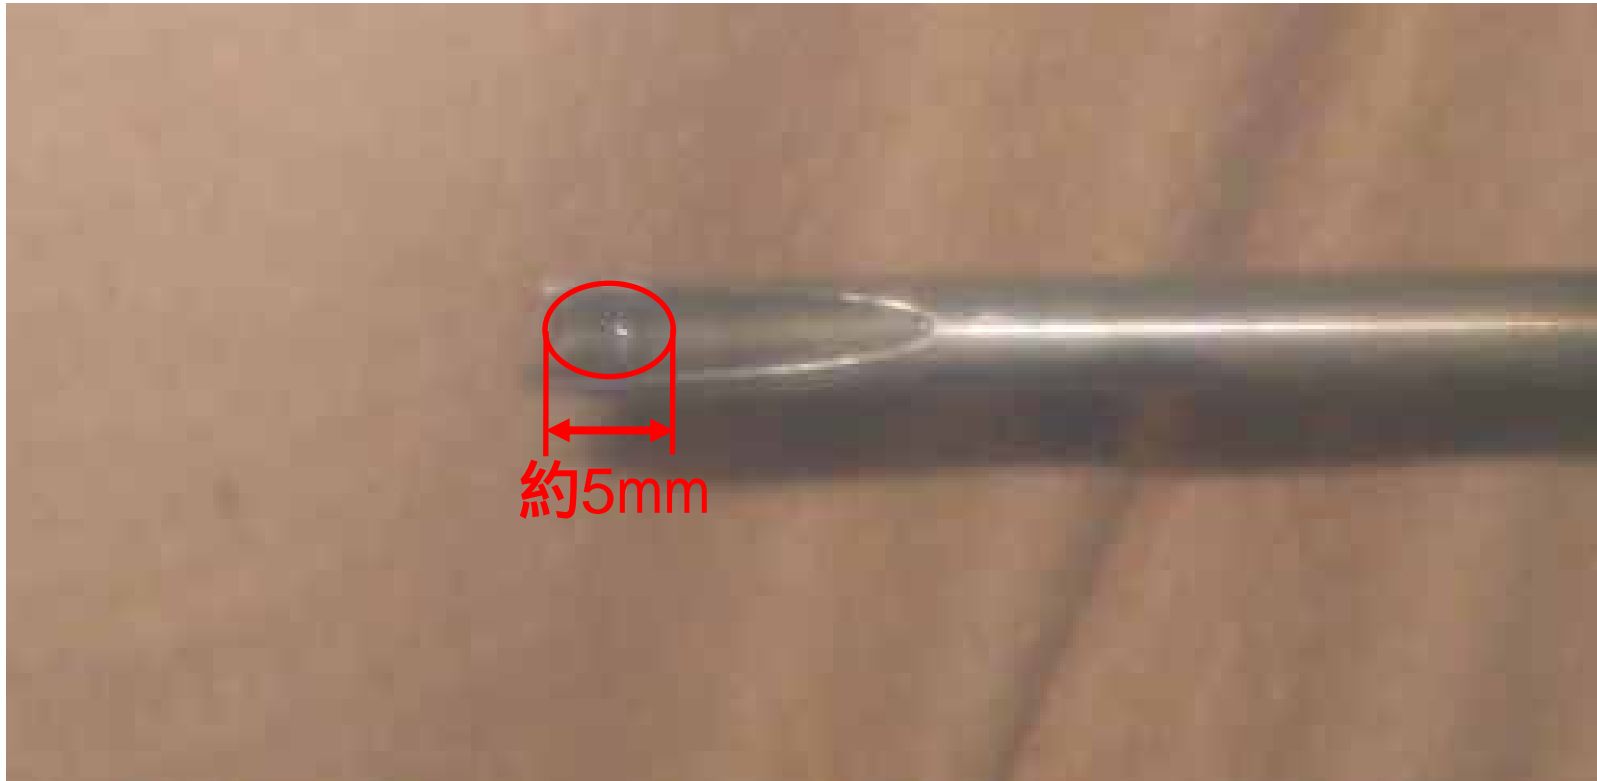
■ダミー-TIPケーブル先端

- ダミー-TIPケーブルを引き抜き後、先端部に付着物を確認。
線: 17.0mSv/h + 線: 45.0mSv/h
