2号機TIP案内管健全性確認における 追加作業の結果について

2013年7月19日
東京電力株式会社

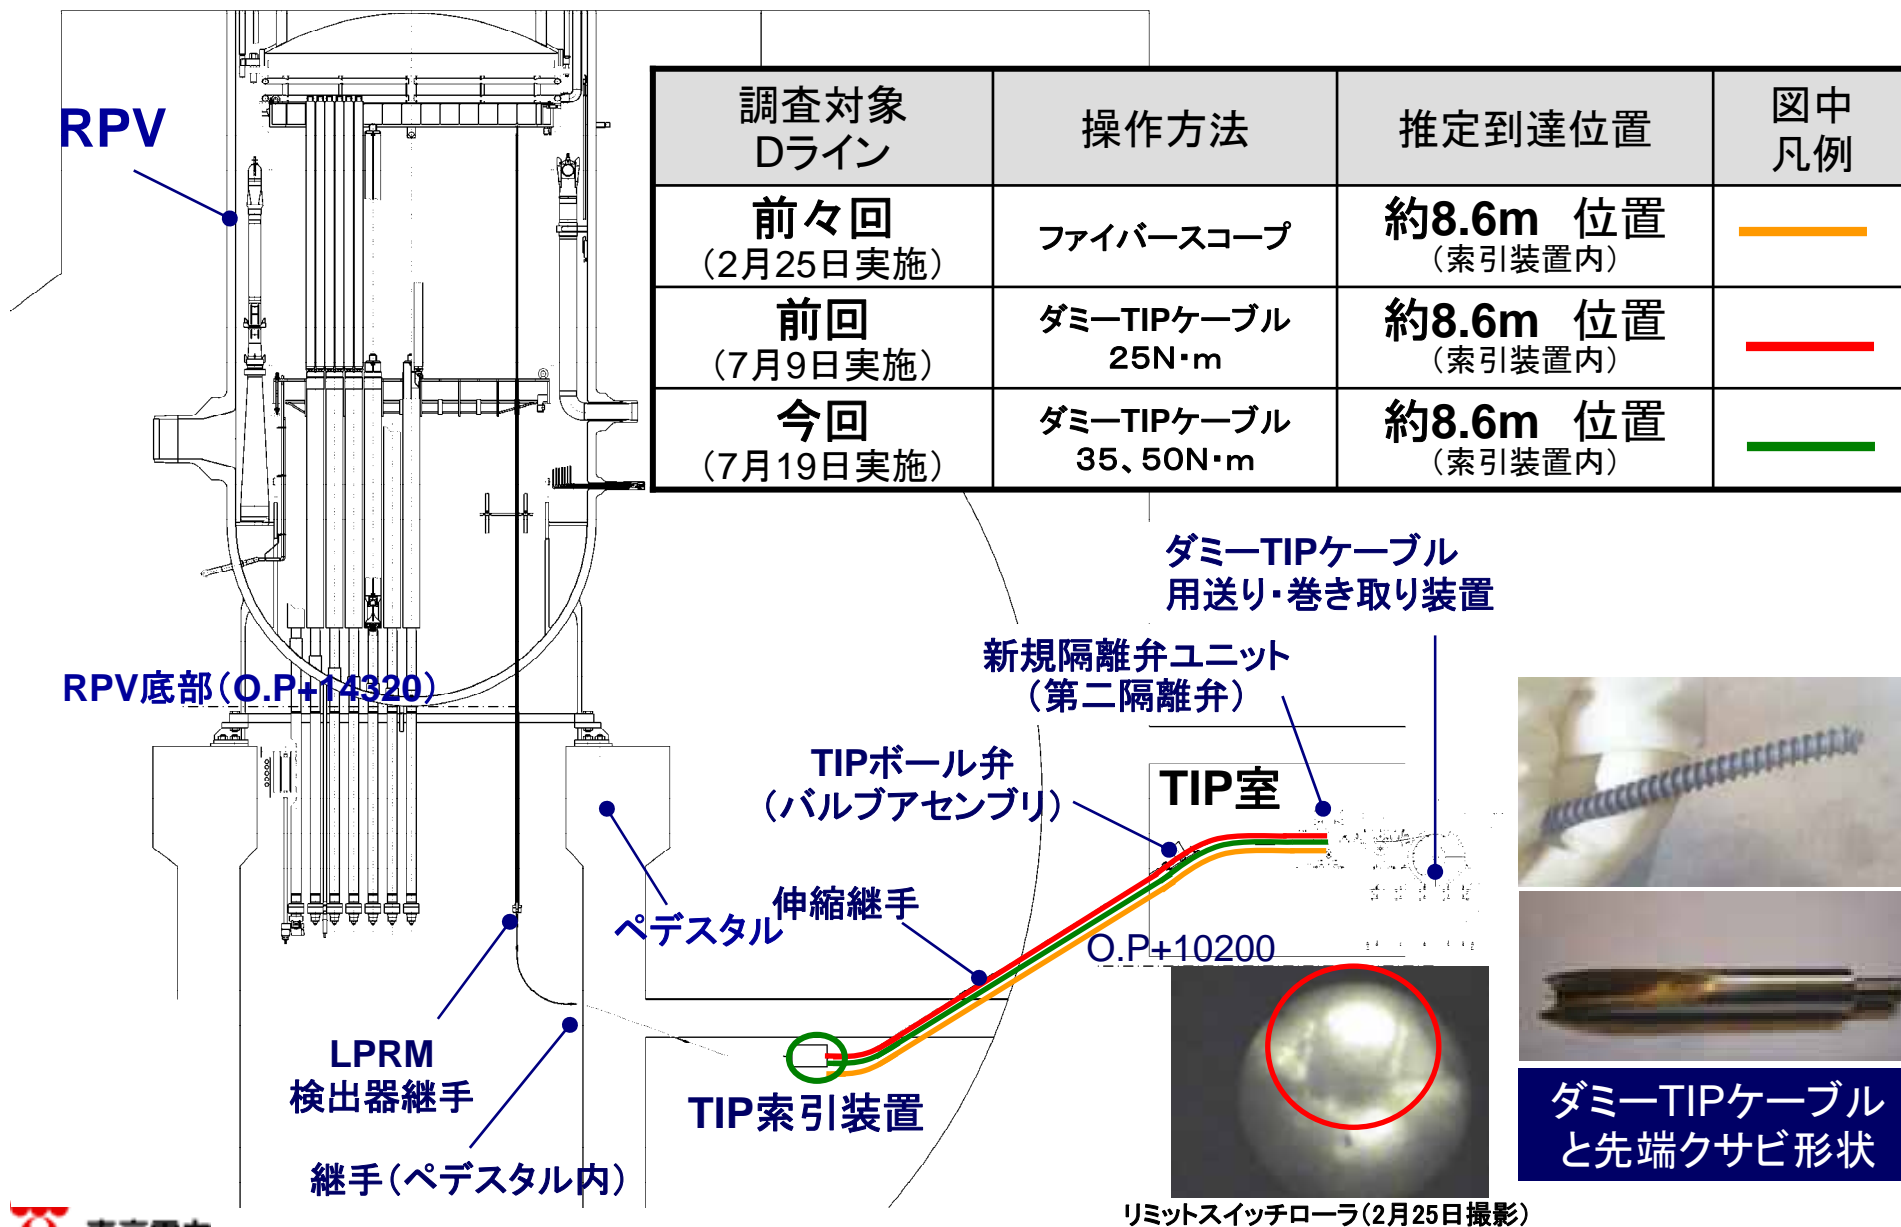
1-1. 作業結果(到達位置)

- Dライン第二隔離弁入口フランジよりダミーTIPケーブルを35、50N・mで挿入。
前回と同様の約8.6m位置で挿入不可。
- ダミーTIPケーブル先端に、全体的に付着物を確認されたことから、リミットスイッチの奥側に付着物があることが判明した。
(γ 線:95.0mSv/h $\gamma + \beta$ 線:120.0mSv/h)
- ファイバースコープによる確認を行ったが、伸縮継手までしか挿入できず、リミットスイッチローラの状態を確認できなかった。

索引装置を突破できなかったため、現工法による調査を断念し、今後の対応方針を検討する。

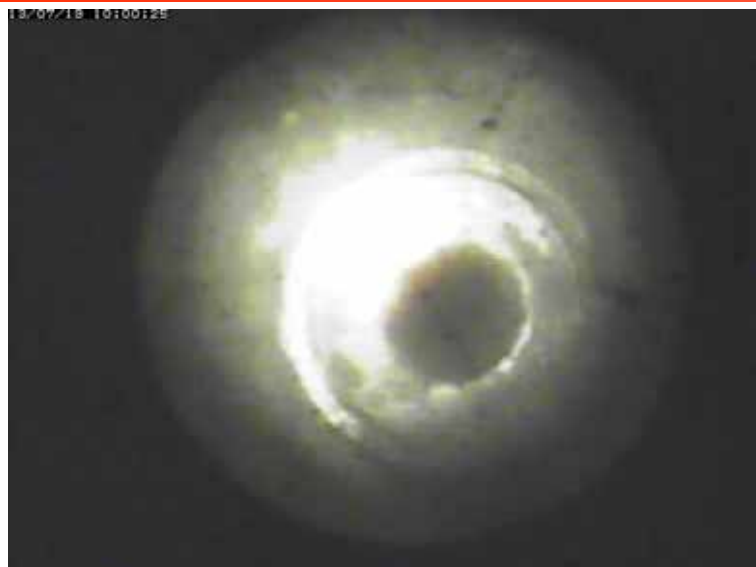
伸縮継手

ダミーTIPケーブルを挿入した際に伸縮継手の間隙が広がり、ファイバースコープ先端が伸縮継手内の端面に接触したため、挿入不可になったと考えられる。

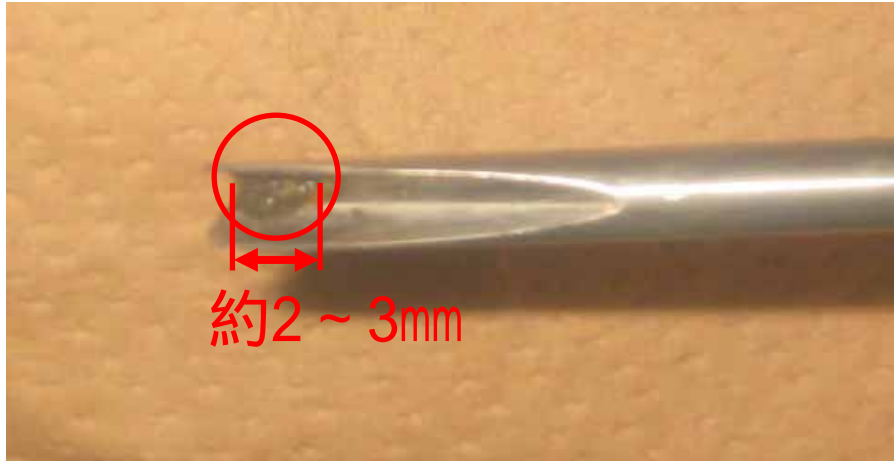
(7月9日)

- ダミーTIPケーブルを引き抜き後、先端部に付着物を確認。
 γ 線:14.0mSv/h $\gamma + \beta$ 線:30mSv/h

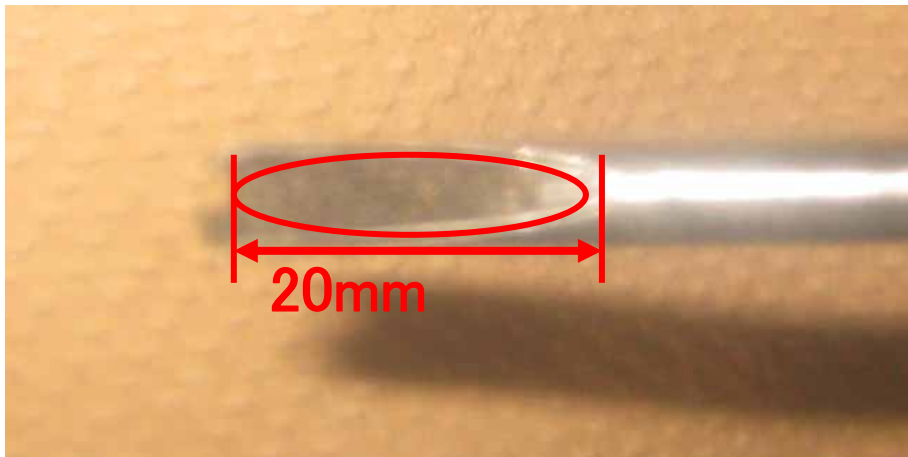
(7月19日)

- ダミーTIPケーブルを引き抜き後、全体的に付着物を確認。
 γ 線:95.0mSv/h $\gamma + \beta$ 線:120.0mSv/h
