福島第一原子力発電所 海側トレンチ調査の考え方について

平成25年7月26日
東京電力株式会社

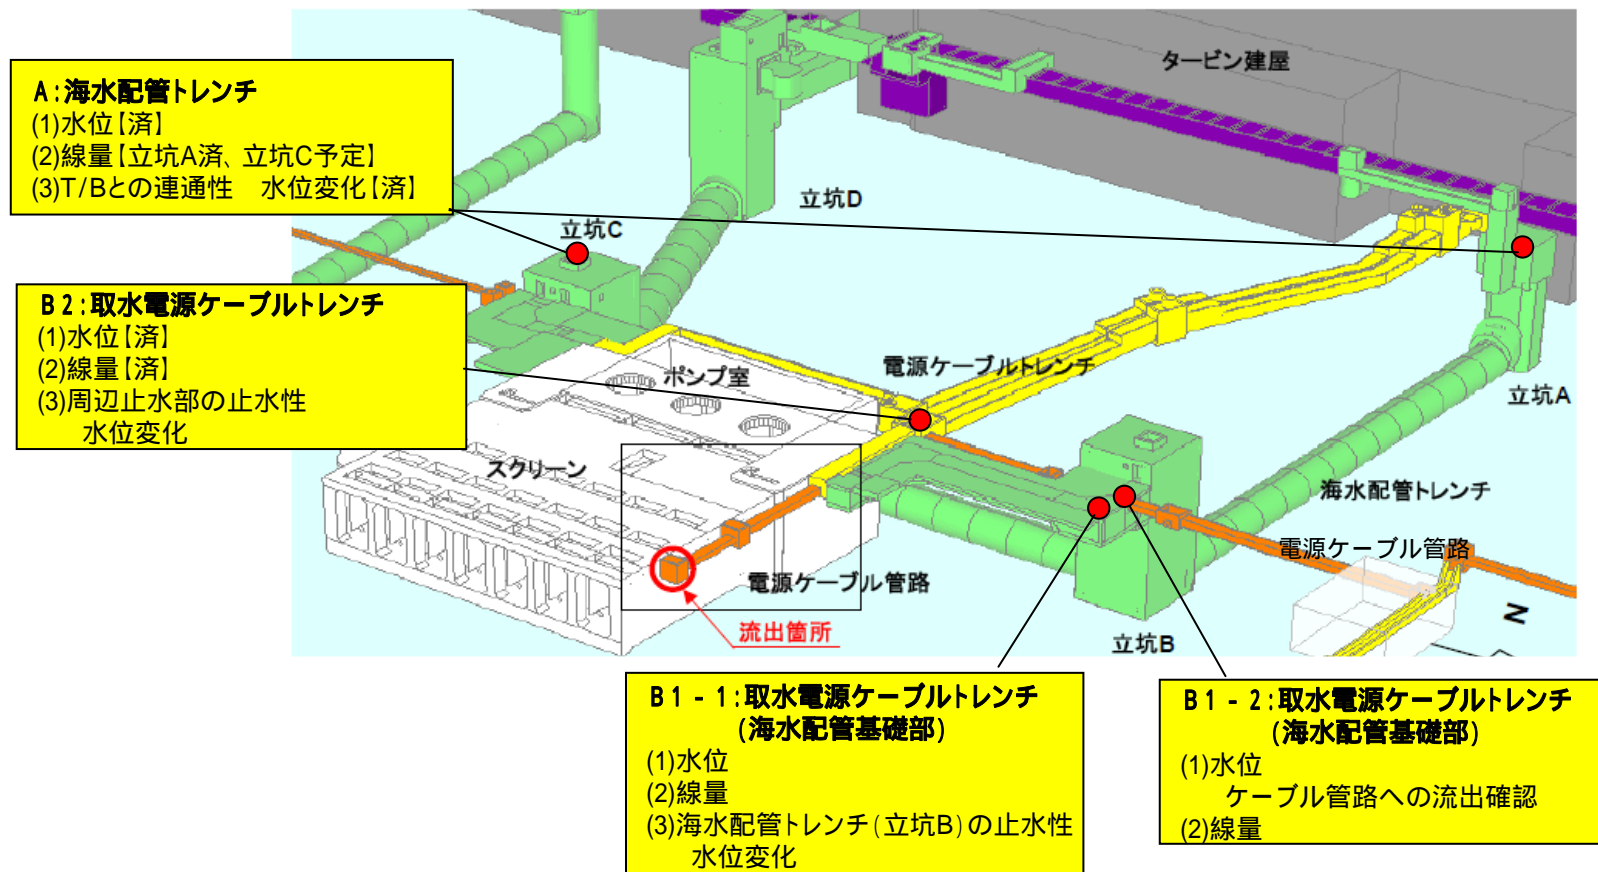
2号機トレンチの主な調査内容

- 2号機取水電源ケーブルトレンチ 主要 核種、全 およびトリチウム (H-3) の分析結果
(採取日：平成25年7月17日) <4ページの「B2」参照>

場所	塩分 (ppm)	Cs134 (Bq/cm ³)	Cs137 (Bq/cm ³)	全 (Bq/cm ³)	H-3 (Bq/cm ³)
2号機取水電源 ケーブルトレンチ	70	1.2×10^4	2.4×10^4	2.3×10^4	1.2×10^2

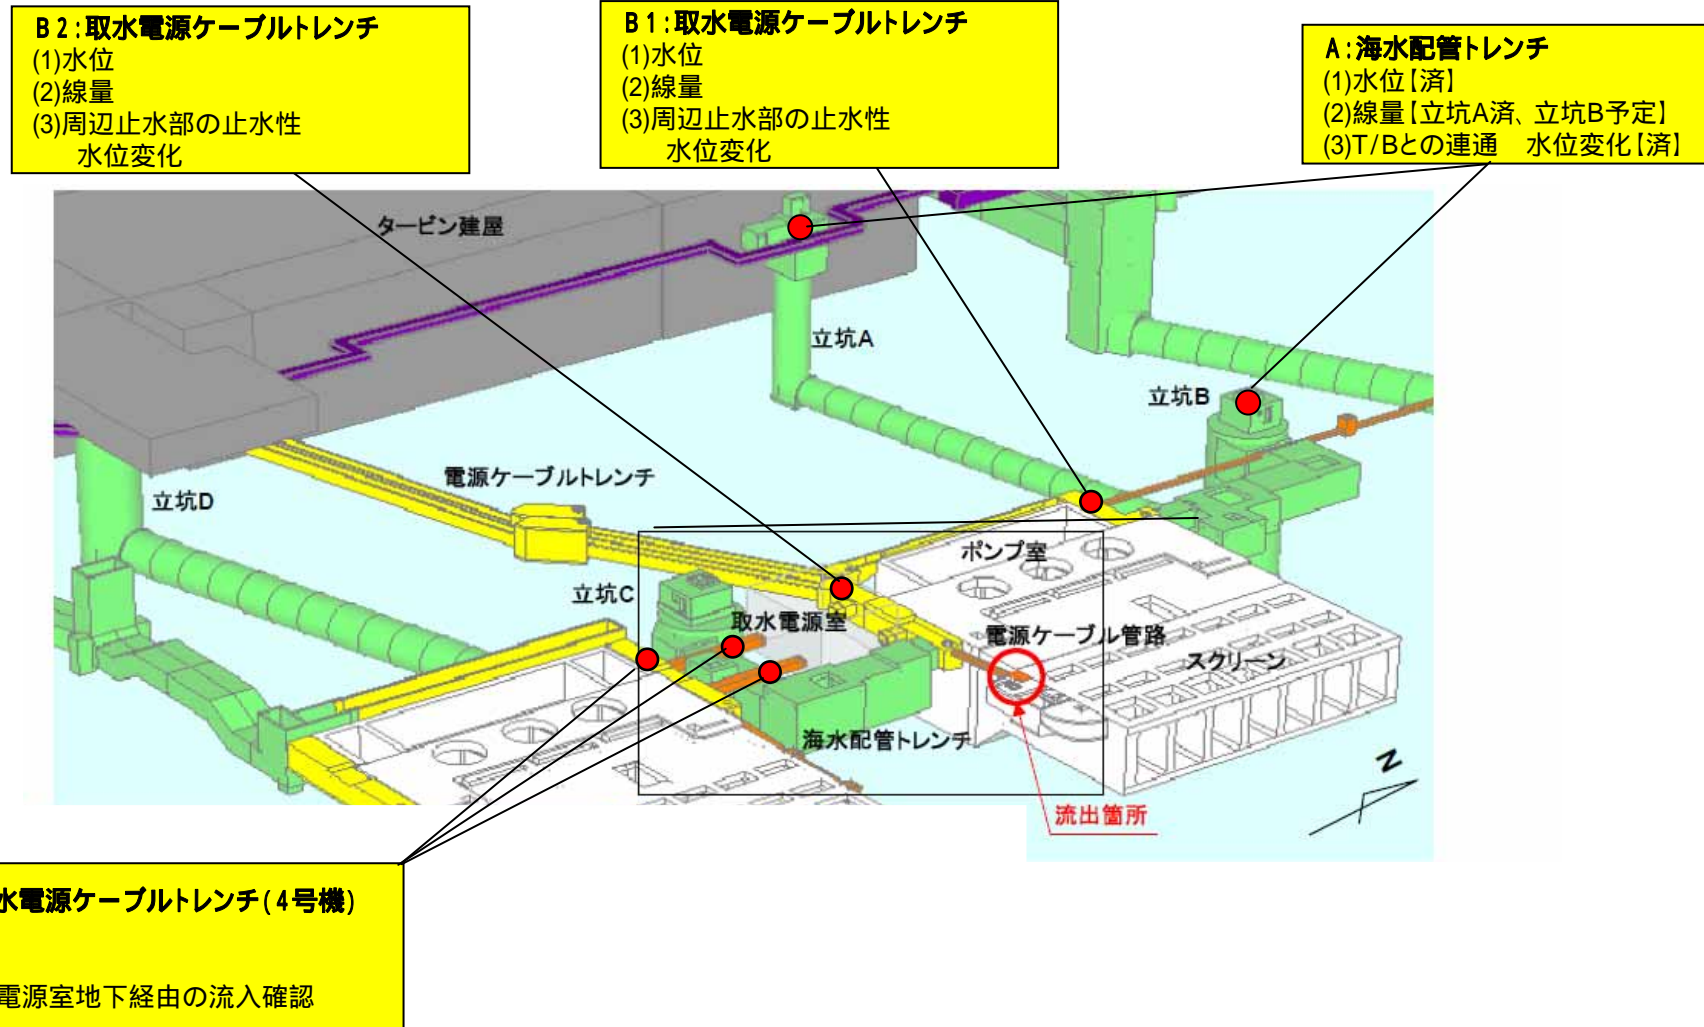
3・4号機トレンチの主な調査内容

- 3号機海水配管トレンチ立坑A 主要 核種、全 およびトリチウム (H-3) の分析結果
(採取日：平成25年7月10日) <5ページの「A」参照>

場所 (水深)	塩分 (ppm)	Cs134 (Bq/cm ³)	Cs137 (Bq/cm ³)	全 (Bq/cm ³)	H-3 (Bq/cm ³)
3号立坑 (1m)	11,000	5.0×10^4	1.0×10^5	6.7×10^5	1.2×10^4
〃 (7m)	7,500	3.4×10^4	6.9×10^4	5.7×10^5	9.7×10^3
〃 (13m)	7,000	3.1×10^4	6.2×10^4	5.3×10^5	6.0×10^3
