<参考資料>
平成25年8月13日
東京電力株式会社

多核種除去設備
バッチ処理タンクからの漏えいを踏まえた
追加調査結果（続報）

多核種除去設備の追加調査

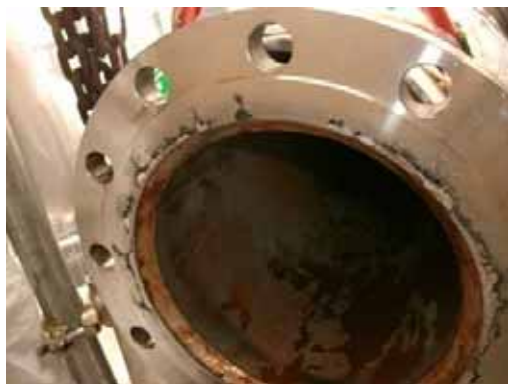
『循環タンク戻り配管ノズル（a箇所）』

- 前回の水平展開調査で腐食が確認されなかった箇所付近等を中心に追加調査を実施した。その結果、循環タンク戻り配管ノズル（a箇所）、吸着塔 8 A、9 A 点検口ノズル（c箇所）において、フランジ面のすき間腐食を確認した。

フランジ面にすき間腐食を確認

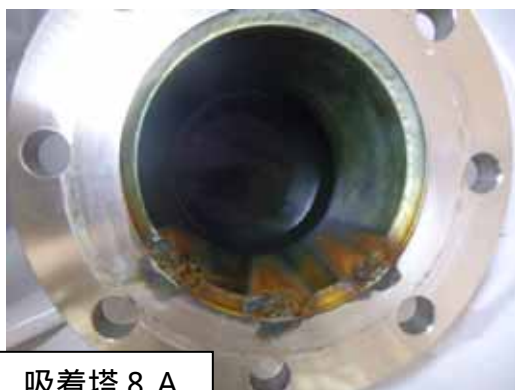
吸着塔 8 A

『吸着塔 8 A , 9 A
点検口ノズル（c箇所）』

フランジ面のすき間腐食を確認

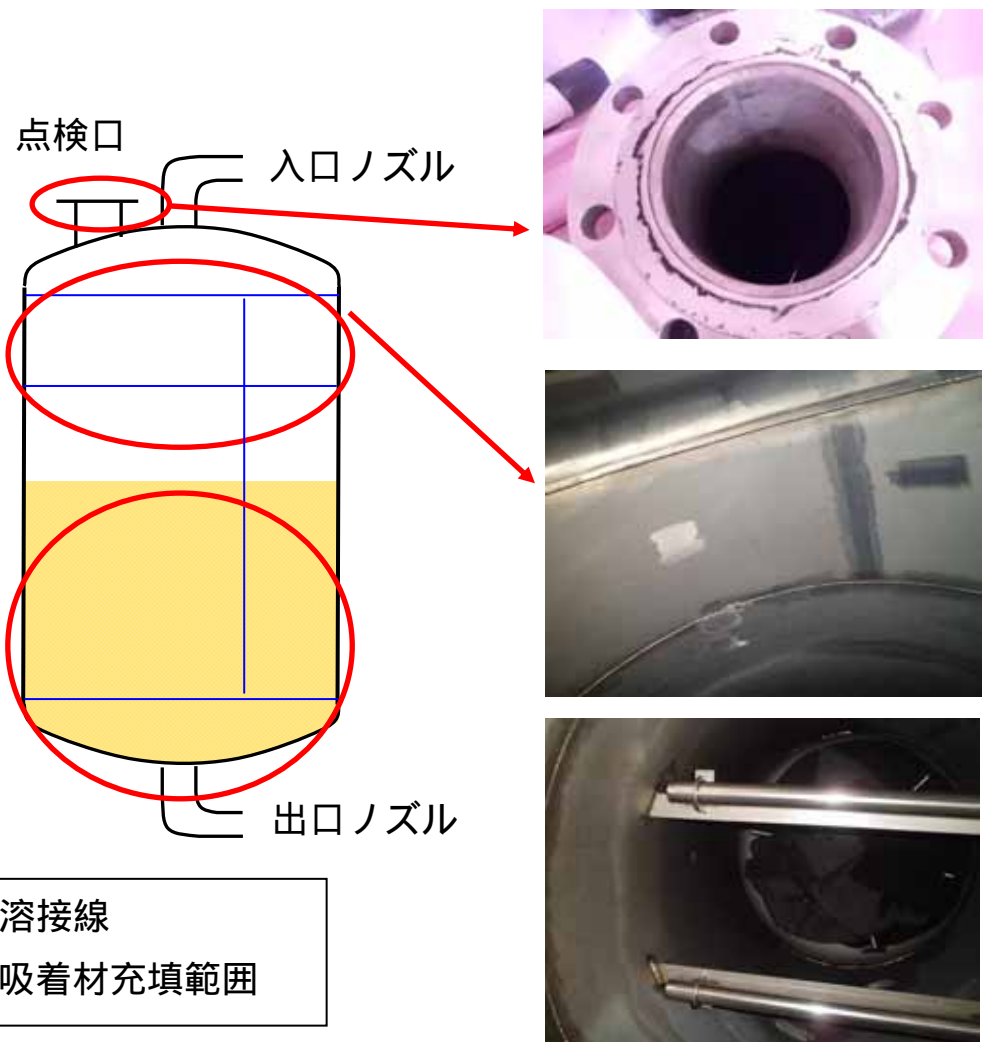
『吸着塔 1 A 点検口フランジ (閉止フランジ) 部』

すき間腐食は確認されず

* フランジシート面の
黒色は残存した
ガスケット

『吸着塔 1 A 内部』

溶接線近傍に腐食と推定される変色等は確認されず

* 底面の黒色は残存した吸着材 1

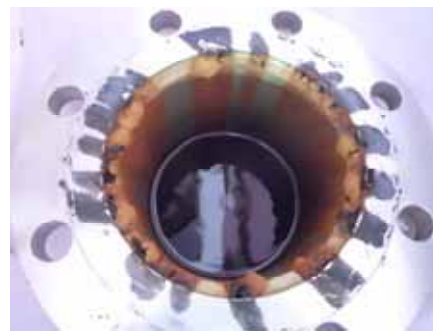
『吸着塔 6 B 点検口フランジ（閉止フランジ）部』

- 吸着塔 6 A のフランジ面のすき間腐食と吸着塔内面の腐食に起因すると推定される変色が確認されたことから、停止した B 系統吸着塔 6 B についても吸着材抜き取り後、同様に点検を実施。その結果、6 A 同様、フランジ面のすき間腐食と吸着塔内面の腐食に起因すると推定される変色を確認。

フランジ面にすき間腐食を確認

- * フランジシート面の黒色は微粉化した吸着材 4

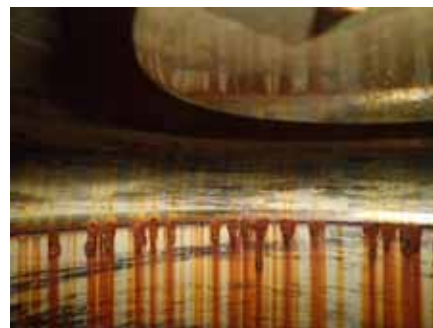
『吸着塔 6 B 内部』

溶接線近傍に腐食と推定される変色を確認

- * 底面の黒色は残存した吸着材 4
