<参考資料>
平成25年8月22日
東京電力株式会社

多核種除去設備
バッチ処理タンクからの漏えいを踏まえた
追加調査結果（続報2）

吸着塔の追加調査範囲

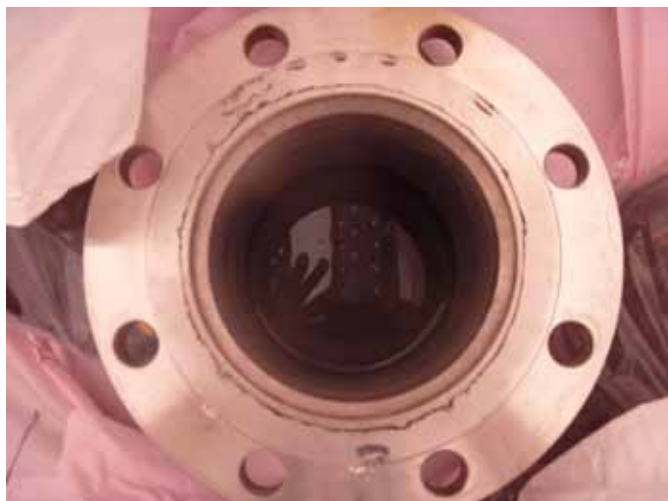
吸着塔 2 A 点検口フランジ部（腐食なし）

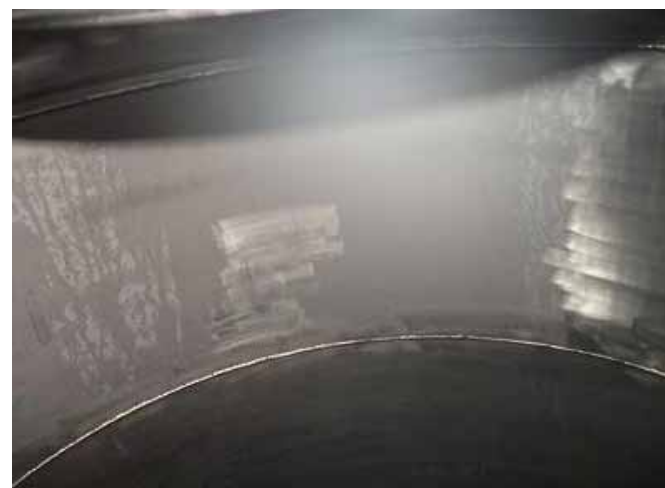
吸着塔 2 A タンク内上部溶接部（腐食なし）

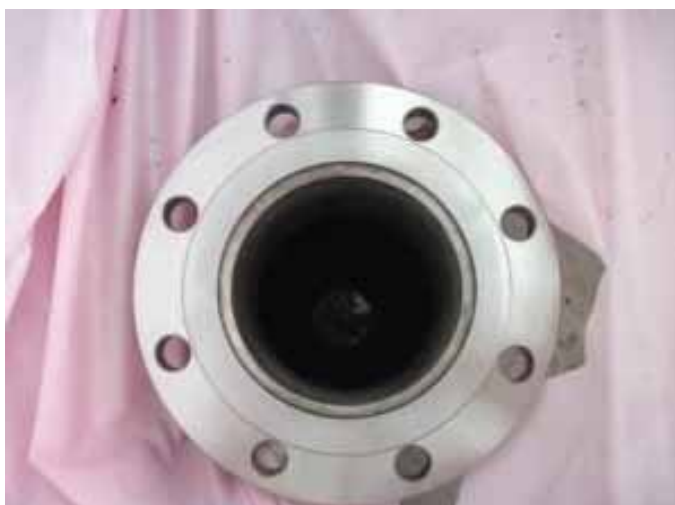
吸着塔 3 A 点検口フランジ部（腐食なし）

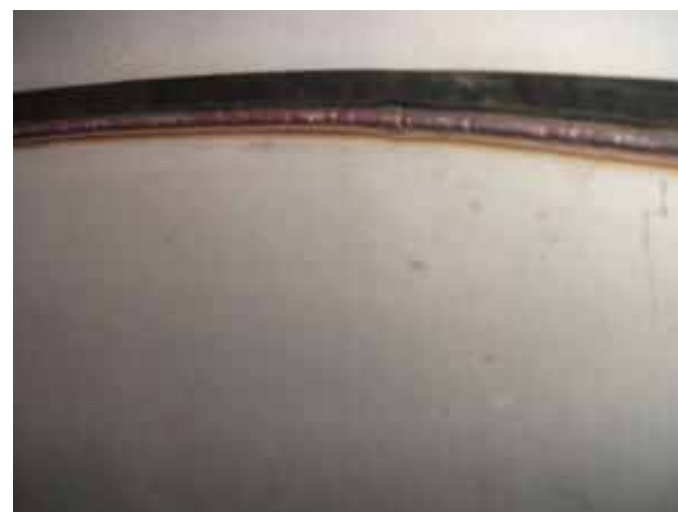
吸着塔 3 A タンク内上部溶接部（腐食なし）

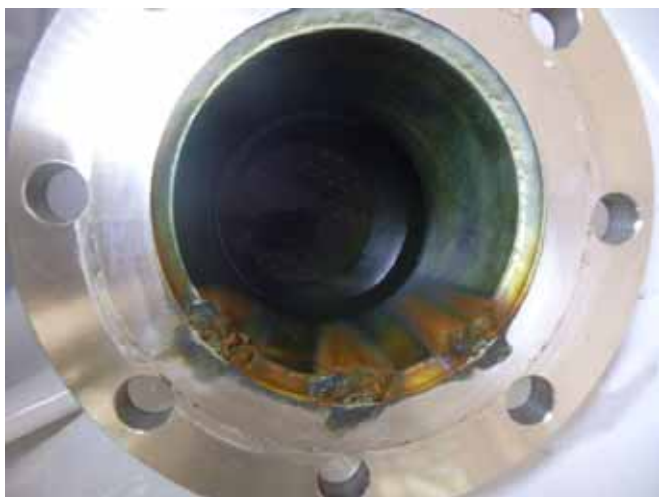
吸着塔 8 A 点検口フランジ部（**腐食あり**）

- 吸着塔フランジ部の腐食、内部溶接線近傍の腐食は吸着塔6 Aの下流側吸着塔にも数箇所確認されているが、**吸着塔6 Aの腐食の程度が最も大きく**、下流になる程、**腐食の程度が小さくなる傾向**を確認した。
- 吸着塔6 A入口の塩酸注入箇所に腐食が確認されなかったことから、吸着塔6 Aに充填された**吸着材4（A g 添着活性炭）に腐食を発生、促進させる要因**があると推測した。
- 吸着塔6 Aと同じ吸着材4（A g 添着活性炭）を充填している吸着塔2 Aを含む吸着塔1 A～5 Aに腐食が確認されなかったことから、**アルカリ環境下ではステンレス鋼の腐食が抑制**されていると推測した。

- 原因究明、影響範囲評価のための調査を継続して実施する。
- 腐食が確認された箇所、されなかった箇所の環境等の違いを含め、腐食が確認された原因を更に検討する。
- 再発防止対策として、腐食を発生、促進させる要因があると考えられる吸着材4（A g 添着活性炭）を、中性領域において使用しない運用等を検討する。

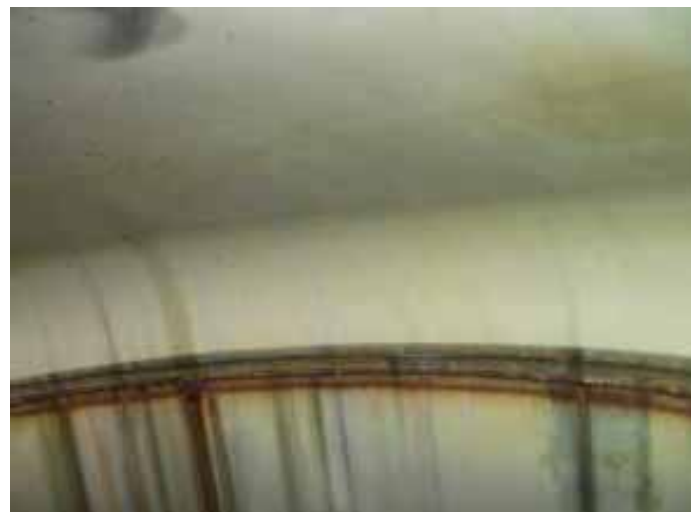
吸着塔 8 A タンク内上部溶接部（**若干の腐食あり**）

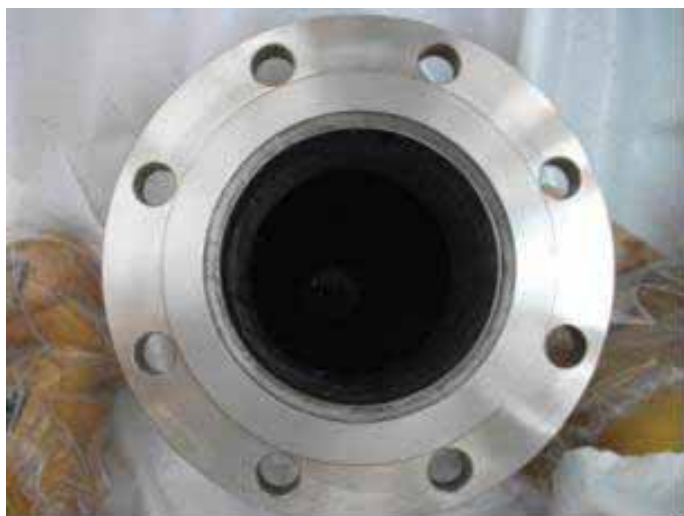
吸着塔 1 3 A 点検口フランジ部（**腐食なし**）

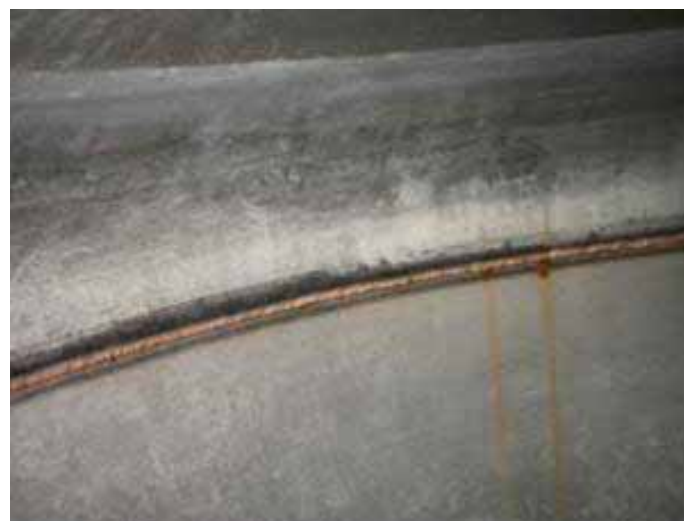
吸着塔 1 3 A タンク内上部溶接部（**若干の腐食あり**）

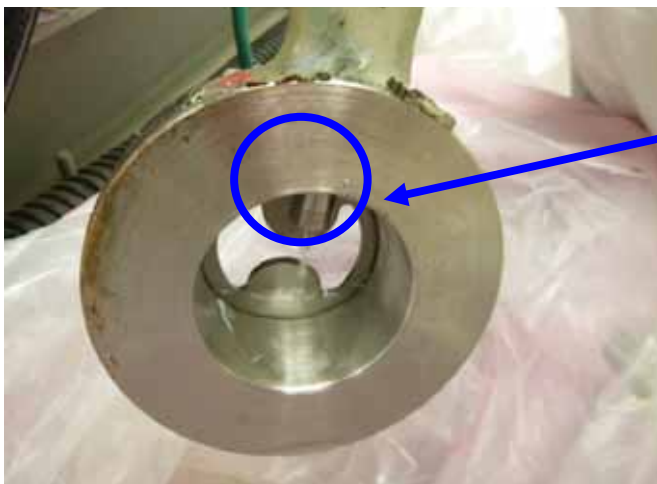
- 吸着塔 6 A の上流において、**腐食性の強い塩酸を注入***している箇所の詳細調査を実施。【 1 頁 部】
- その結果、有意な腐食は確認されなかった。

塩酸注入箇所
（材料はハステロイ（耐食合金））
有意な腐食は確認されず

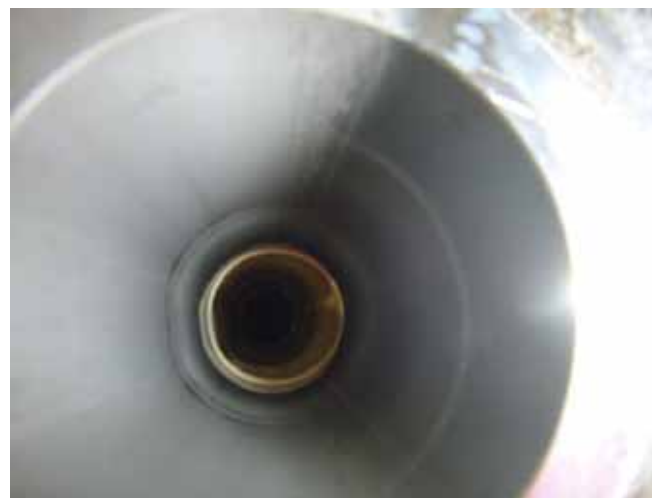
塩酸注入箇所下流側配管内
（材料はSUS316L）
有意な腐食は確認されず
